RESOLUCIÓN DIRECTORAL N° 106 -2019-DGPA-VMPCIC/MC

INFORME N° 000034-2019-ABO/DGPA/VMPCIC/MC

INFORME N° 000163-2019/DSFL/DGPA/VMPCIC/MC

INFORME N° 000028-2019-DRM/DSFL/DGPA/VMPCIC/MC

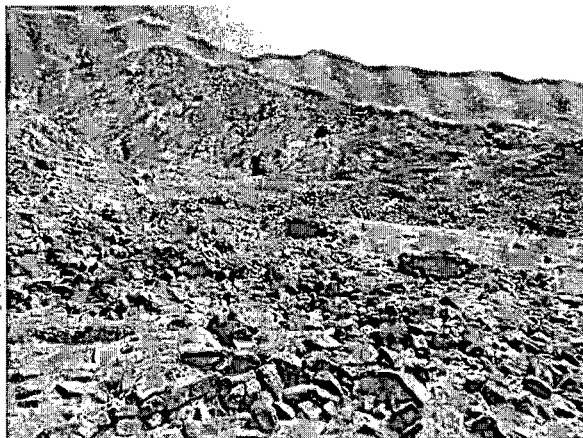
un patrón de asentamiento registrado para la sociedad de filiación Chancay. Asimismo, se ha registrado abundante material cerámico fragmentado diagnósticos y no diagnósticos. Finalmente, se ha registrado pequeños muros de contención ubicados en las pequeñas escorrentías creadas en las laderas media del cerro que posiblemente cumplieron la función de evitar los deslizamientos por las lluvias que afectan las estructuras ubicadas en la ladera baja.

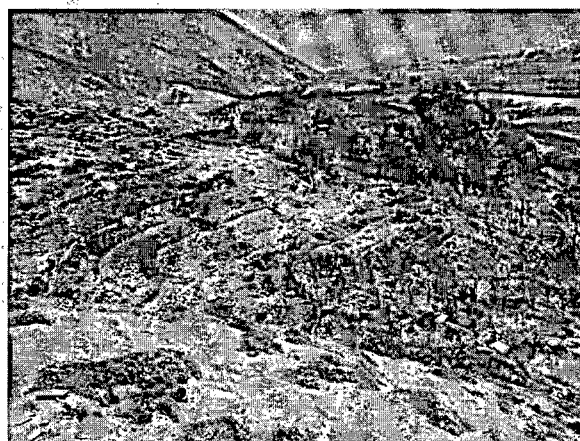
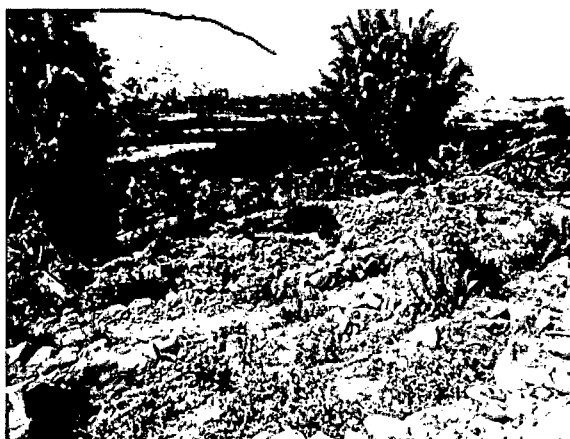
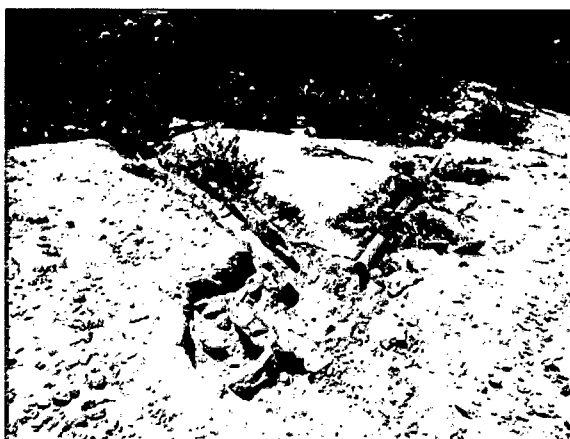
Dentro de las afectaciones más relevantes se encuentra la habilitación de surcos con plantones de frutas y canales construidos a base de cemento, piedras y tubería.

Los surcos están siendo habilitados sobre las estructuras prehispánicas, en dirección norte tal como se observa en las imágenes plasmadas.

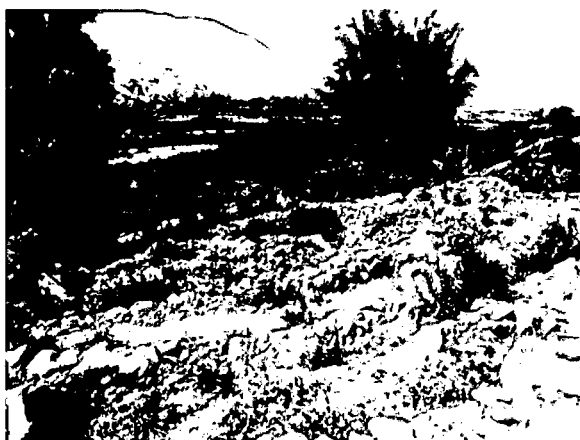
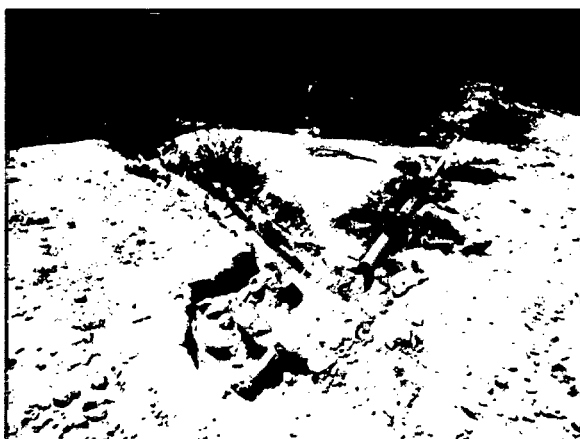
prehispánicas, avanzando en dirección norte, afectando y destruyendo su morfología y contextos asociados.
