## RESOLUCION DIRECTORAL N° 000113-2023-DGPA/MC

Que, mediante Informe de Inspección N° 001-2023-SDPCICI-DDC ICA/MC de fecha 31 de mayo de 2023 que sustenta el Informe Técnico de Viabilidad de la Determinación de la Protección Provisional del Bien Inmueble Prehispánico, el especialista de la Dirección Desconcentrada de Cultura Ica sustenta la propuesta de protección provisional del Sitio Arqueológico Villacuri sector A; especificando los fundamentos sobre la valoración cultural positiva y niveles de vulnerabilidad del bien inmueble objeto de protección provisional, de acuerdo con los lineamientos y criterios técnicos contenidos en la Directiva N° 003-2018-VMPCIC/MC. En el referido informe se indica que el monumento arqueológico prehispánico viene siendo objeto de afectación verificada debido a agentes antrópicos y factores naturales, según lo siguiente:

# INFORME N° 000665-2023-DSFL/MC

# INFORME N° 000100-2023-DSFL-LMS/MC

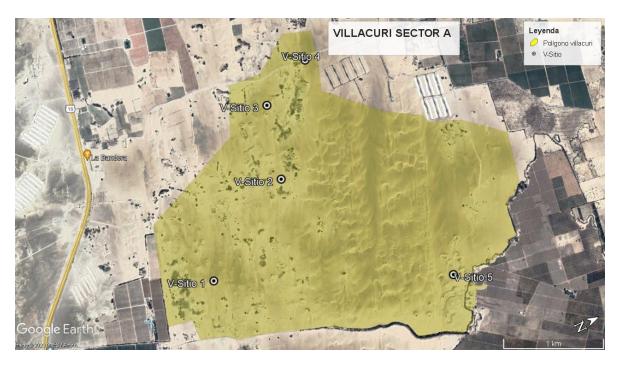
Foto 01. Se observa la distribución de estructuras en el sector A. Fuente: Elaboración propia.

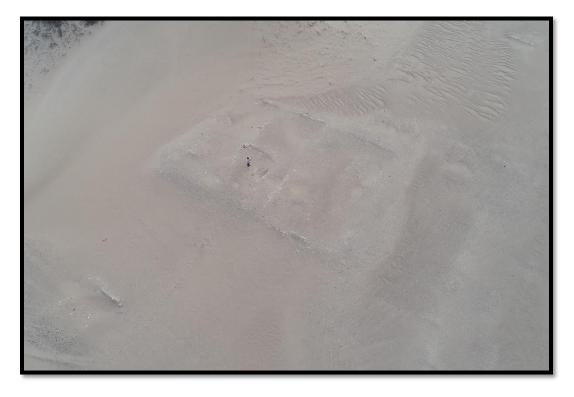
Foto 02. Villacuri sitio 3. Arquitectura cuadrangular del sector 3. En su interior presenta varios recintos, su estado de conservación es regular mayormente se encuentra cubierto por deposito eólico. Fuente: Elaboración propia.

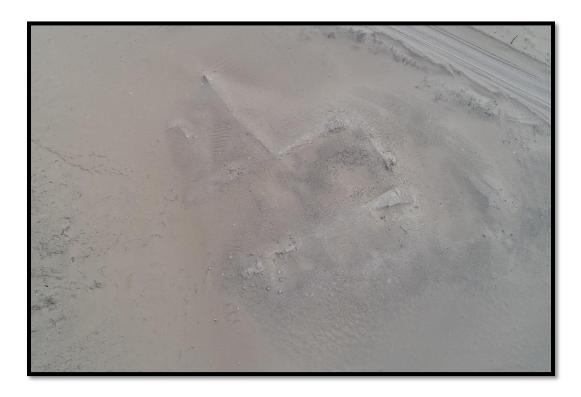
Foto 03. Villacuri sitio 4. Estructura de tapiales de carácter monumental, la fotografía muestra que se proyecta hacia el sur-oeste, se encuentra cortado por una trocha carrozable en donde circulan vehículos pesados. Fuente: Elaboración propia.

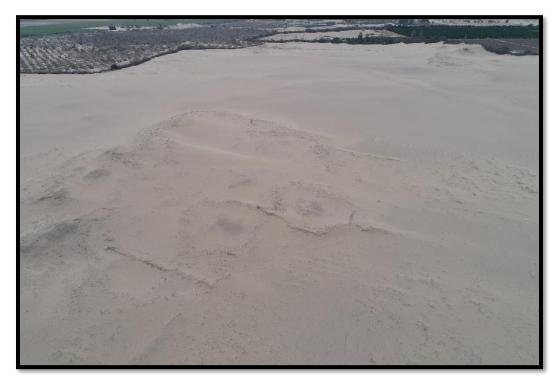
Foto 04. Villacuri sector 5. Montículo el cual presenta un patrón arquitectónico distinguible solo desde el aire. Fuente: Elaboración propia.

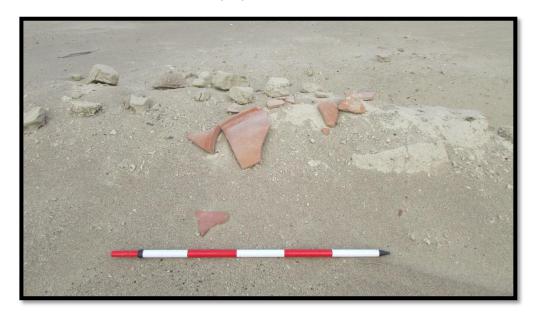
Foto 05. Fragmentos del borde y cuerpo de una vasija, asociada a las cabeceras de los muros del sitio 4. Fuente: Elaboración propia.

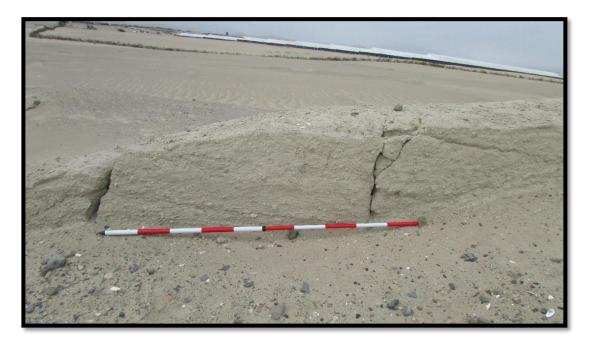
Foto 06. Muro tapial de carácter monumental del sitio 4. Se observa muy cercano a una avícola. Fuente: Elaboración propia.

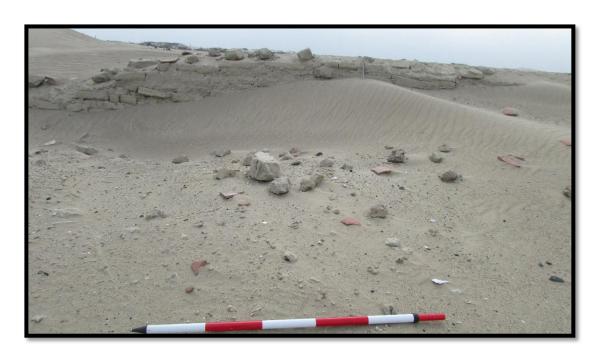
Foto 07. Fragmentos de cerámica dispersa cercano a las estructuras del sitio 3. Fuente: Elaboración propia.

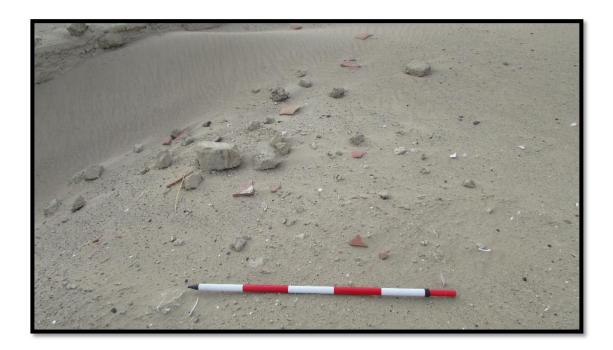
Foto 08. Fragmentos de cerámica, restos óseos y malacológico en el sitio 5. Fuente: Elaboración propia.

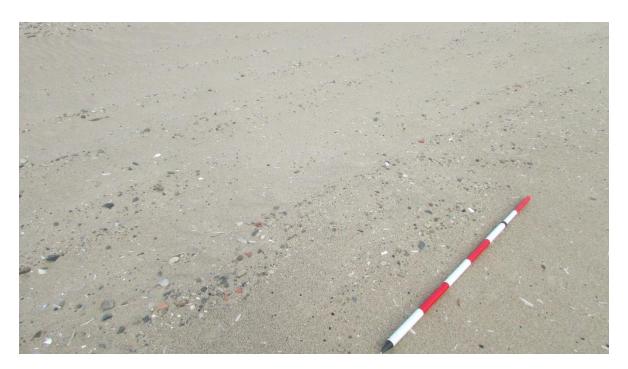
Foto 09. Dispersión de fragmentos de cerámica, malacológico y óseo, en el sitio 2. Fuente: Elaboración propia.
