## RESOLUCIÓN DIRECTORAL N° 447-2019/DGPA/VMPCIC/MC

Artículo Primero.- Determinar la Protección Provisional del Sitio Arqueológico "Quebrada Higuera Sector II", ubicado en el distrito de Pacarán, provincia de Cañete, departamento de Lima.

**Asunto:** Remisión de Informe de Inspección realizado en el MAP Sitio Arqueológico "Quebrada Higuierón sector II", ubicado en el distrito de Pacarán, provincia de Cañete y departamento de Lima..

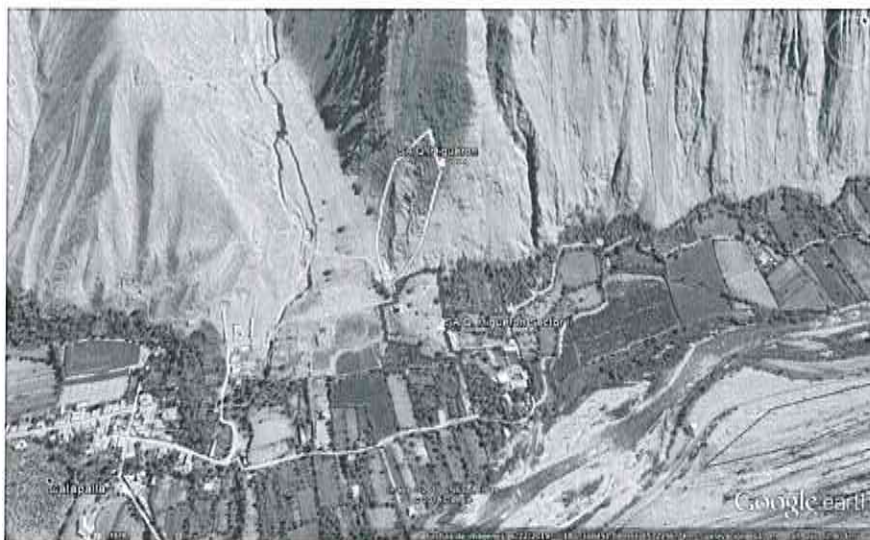
Vista satelital. El polígono de color verde es el S.A. "Quebrada Higuierón" (RDN N°1142/INC). Polígono de color azul es el propuesto por la DGDP: SA "Quebrada Higuierón II".

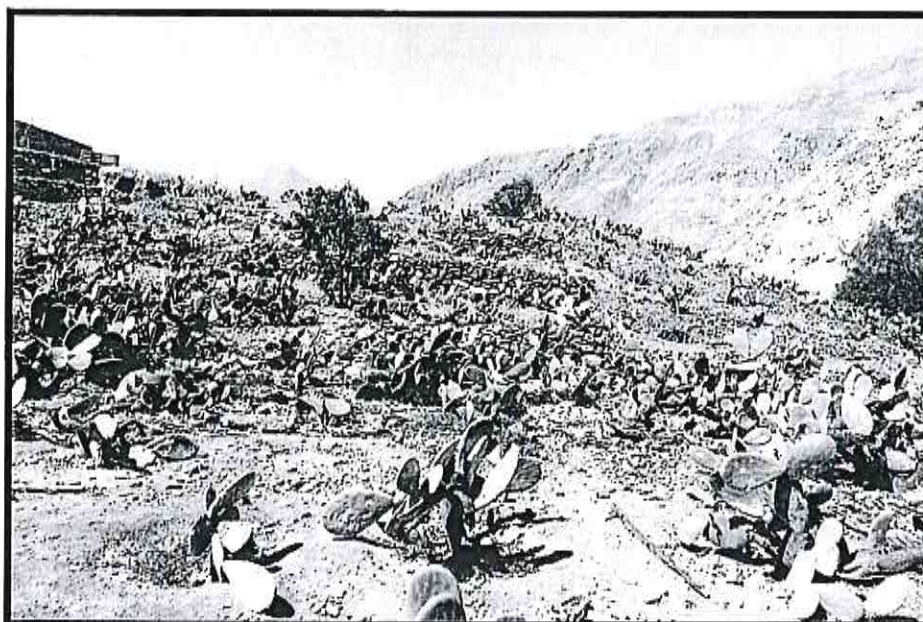
Foto N° 1: Sitio Arqueológico Quebrada Higuierón sector II. Vista panorámica donde se registró cultivo de tunales sobre evidencias arqueológicas.

MEDIDA	REFERENCIA
- Paralización y/o cese de la afectación: <input checked="" type="checkbox"/>	Se sugiere la paralización de los cultivos y del regado de los tunales en el interior del sitio arqueológico Quebrada Higuierón sector II, a fin de no seguir afectando las evidencias arqueológicas.
- Desmontaje:	
- Apuntalamiento:	
- Incautación:	
- Señalización: <input checked="" type="checkbox"/>	Se recomienda colocar paneles de señalización e hitos.
- Retiro de estructuras temporales, maquinarias, herramientas, elementos y/o accesorios:

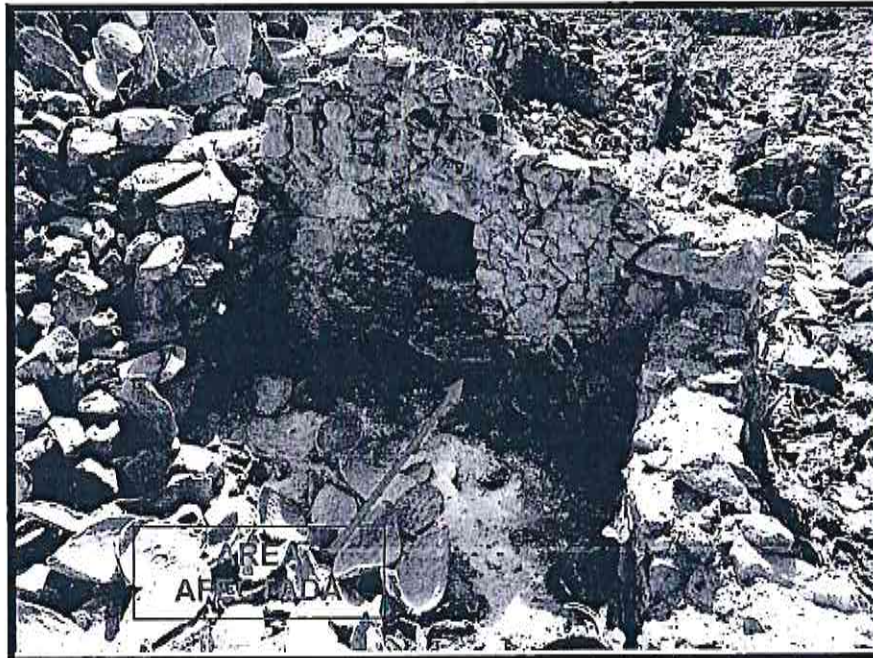
Foto N° 2: Sitio Arqueológico Quebrada Higuero sector II. Vista a detalle de los cultivos de tunas y quema de pencas en los recintos arqueológicos.

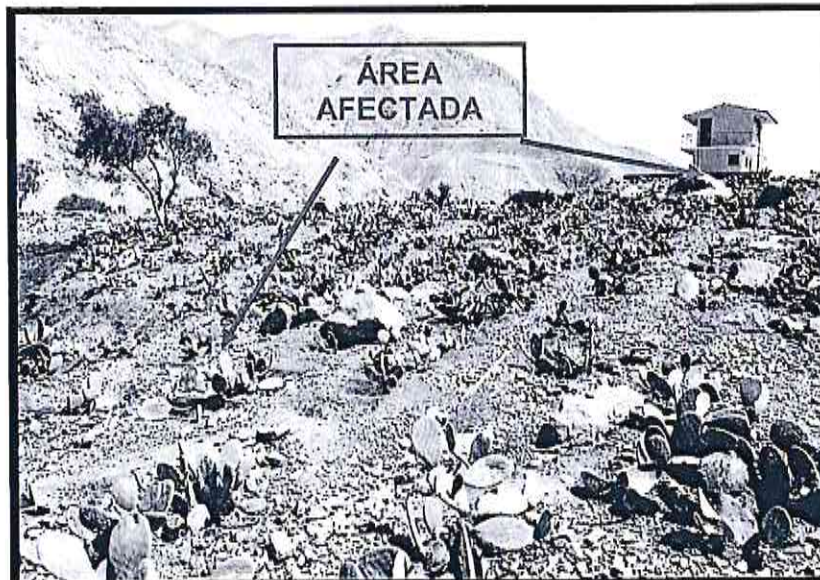
Foto N° 3: Sitio Arqueológico Quebrada Higuero sector II. Vista panorámica donde se registró cultivo de tunales y el asentamiento de una edificación moderna de material noble sobre la evidencia arqueológica.

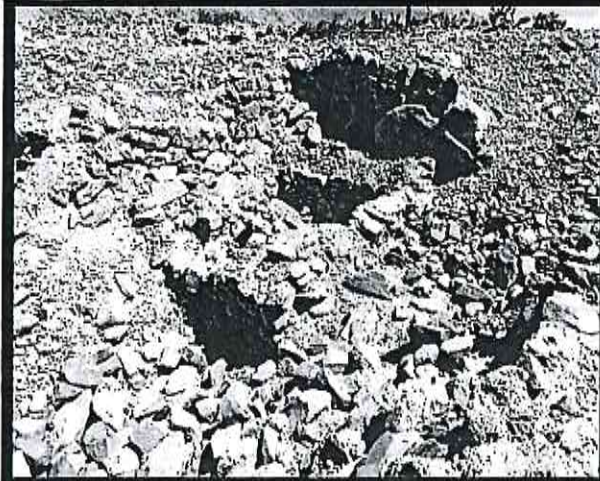
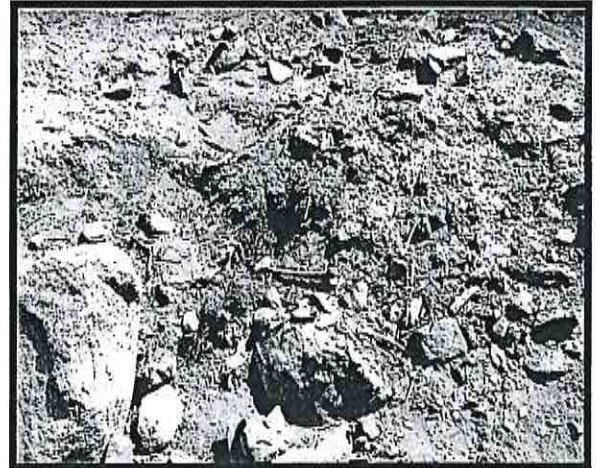
Foto N° 4 y 5: Sitio Arqueológico Quebrada Higuero sector II. Vista a detalle de los recintos arqueológicos y en la imagen de la derecha se registró material arqueológico (fragmentos de textiles, fragmento óseo y fragmentos de cerámica) en superficie.
