RESOLUCION DIRECTORAL N° 000113-2024-DGPA-VMPCIC/MC

Asunto Informe de Viabilidad para la Protección Provisional del Sitio

Arqueológico de "Huamanmarca", ubicado en el distrito de Santa

Lucía, provincia de Lucanas, departamento de Ayacucho.

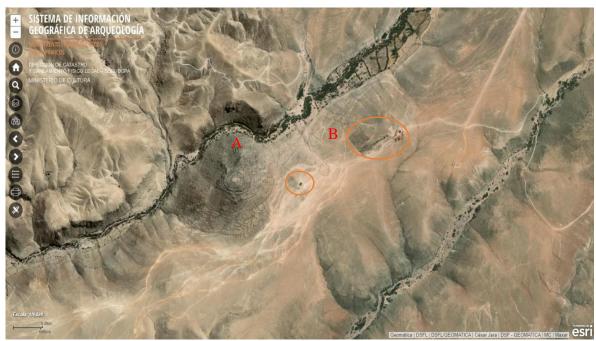
Imagen 01: Sitio Arqueológico de "Huamanmarca" y sus sectores A y B. Nótese las áreas afectadas (trazo anaranjado). Fuente: SIGDA del Ministerio de Cultura.

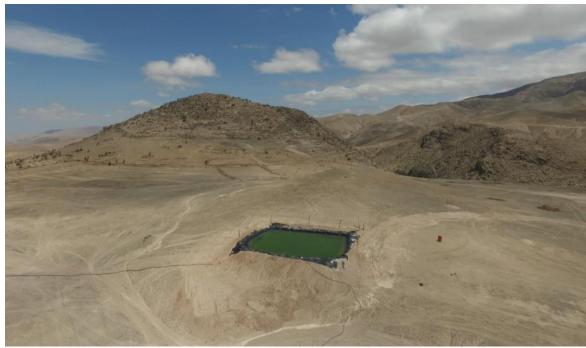
Imagen 04: Reservorio de agua hecho con geomembrana, manguera de riego tecnificado y huellas de vehículos motorizados al interior del Sector A. (Informe Técnico N° 000005-2021-DDC ICA-AYA/MC).

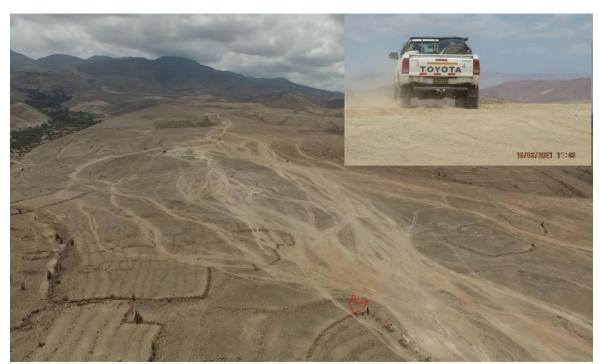
Imagen 05: Vehículo transitando al interior del Sector A, del Sitio Arqueológico de "Huamanmarca". Nótese la afectación de las cabeceras de los muros arqueológicos (Informe Técnico N° 000005-2021-DDC ICA-AYA/MC).

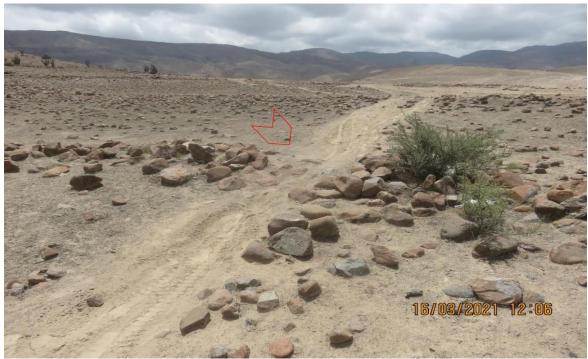
Imagen 06: Detalle de la afectación de una de las cabeceras del muro arqueológico debido al desplazamiento de motocicletas al interior del Sector A, del Sitio Arqueológico de "Huamanmarca" (Informe Técnico N° 000005-2021-DDC ICA-AYA/MC).

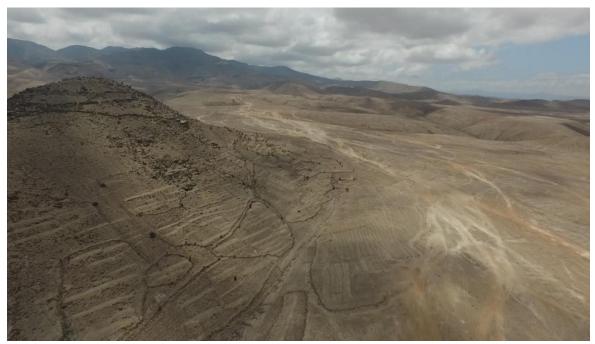
Imagen 07: Lado sur del Sitio Arqueológico de "Huamanmarca" (Sector B). Nótese la afectación debido al desplazamiento vehicular que se dirige a la minera de Siqillay (Informe Técnico N° 000005-2021-DDC ICA-AYA/MC).
