## RESOLUCION DIRECTORAL N° 000129-2024-DGPA-VMPCIC/MC

**Asunto :** Remito Informe de Inspección N° 0022-2024-ADPC--SDPCICI-DDC ICA/MC de Protección Provisional del Sitio Arqueológico Huaca Capilla, distrito Santiago, Ica, Ica.

## INFORME DE INSPECCION N° 0022- 2024-ADPC-SDPCICI-DDC ICA/MC

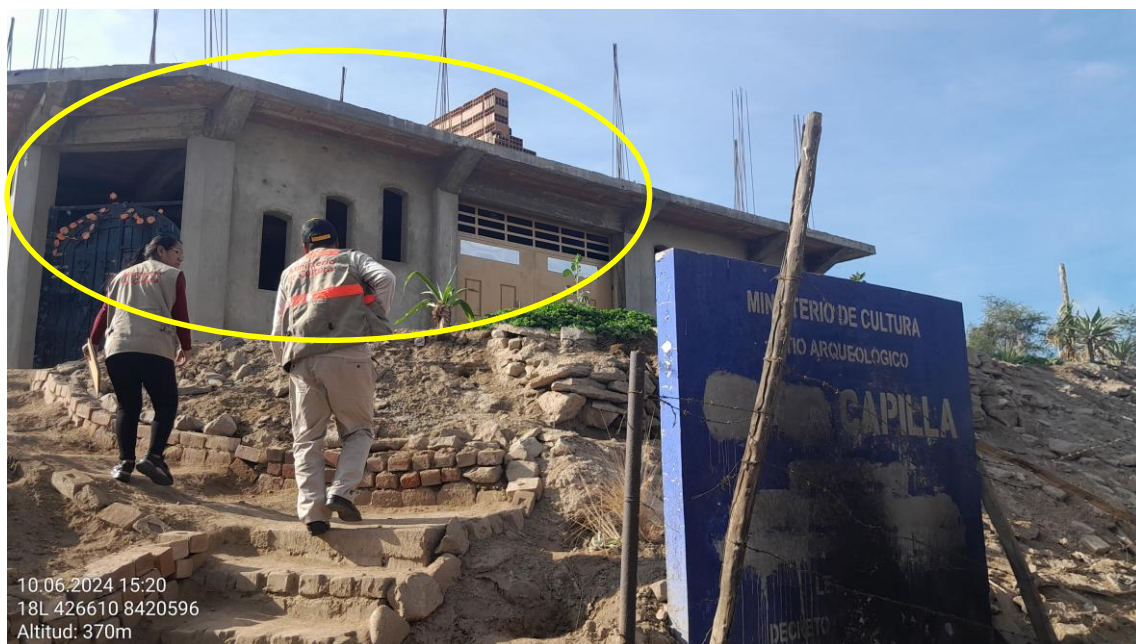
**Imagen 01:** vista panorámica del asentamiento y construcción de la iglesia evangélica de material noble a obra gruesa.

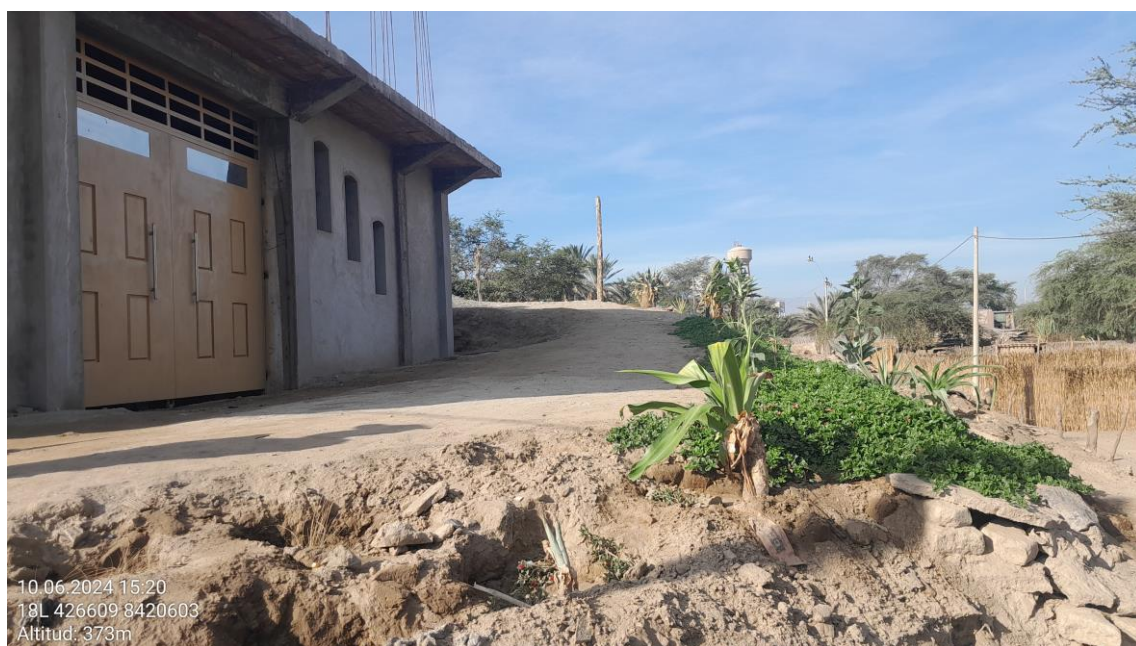
**Imagen 02:** vista a detalle cómo se aplanó la huaca para construir la vivienda y asimismo plantar flores ornamentales al interior del Bien Inmueble Prehispánico.

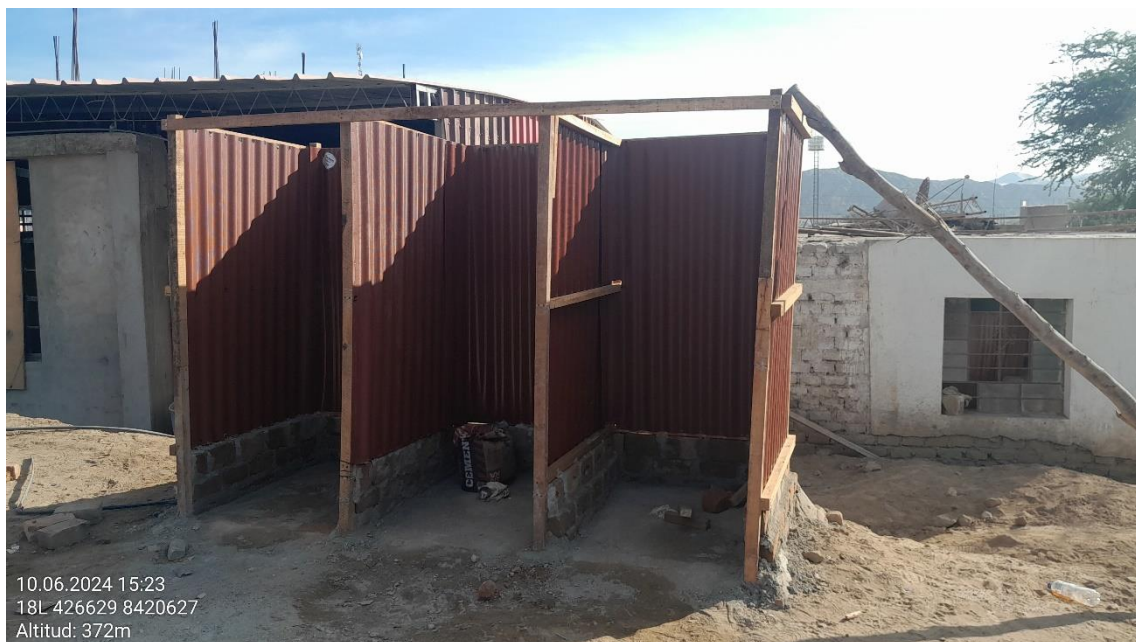
**Imagen 03:** vista panorámica de la construcción de servicios higiénicos de material noble y planchas de calamina de plástico.

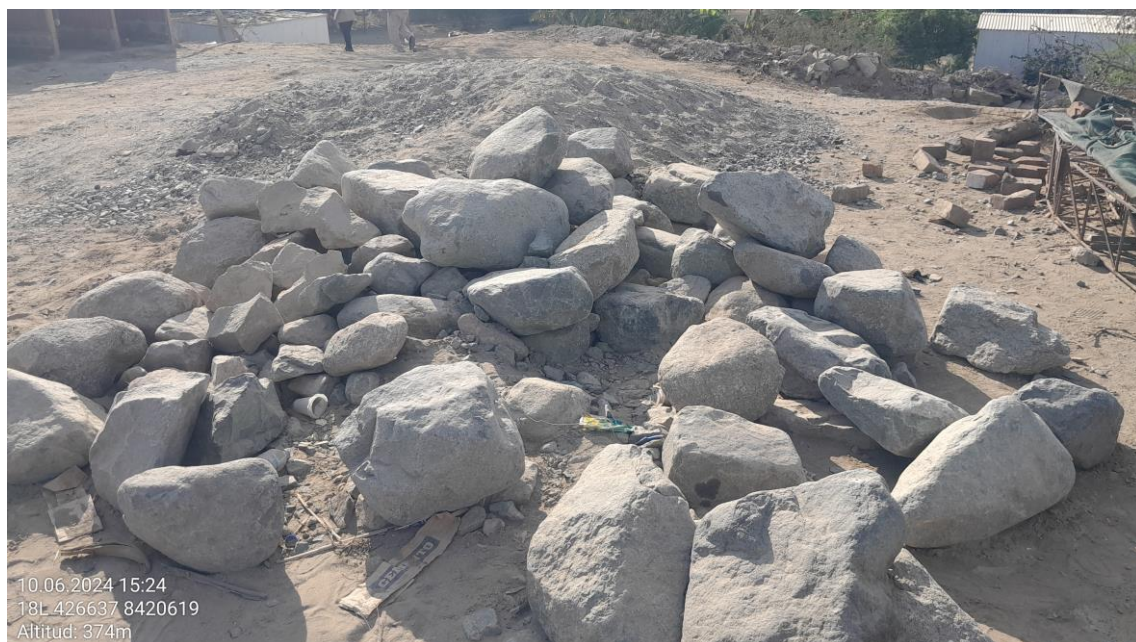
**Imagen 04:** vista panorámica de materiales de construcción.

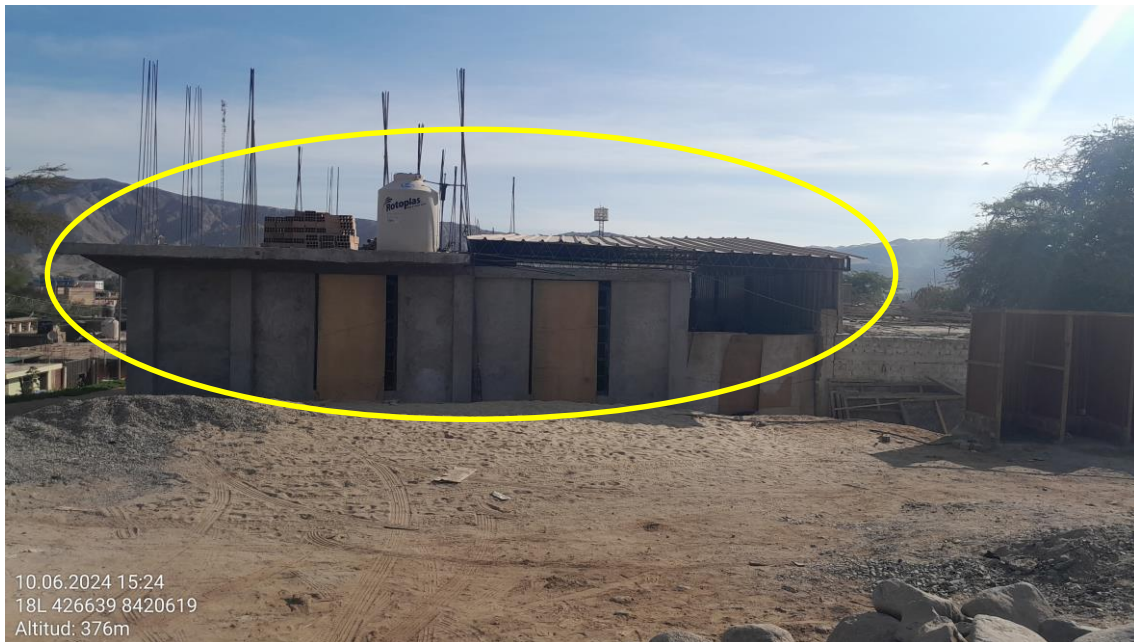
10.06.2024 15:24  
18L 426639 8420619  
Altitud: 376m

**Imagen 05:** vista panorámica de lado este del sitio, donde se observa a obra gruesa la construcción de la iglesia evangélica.

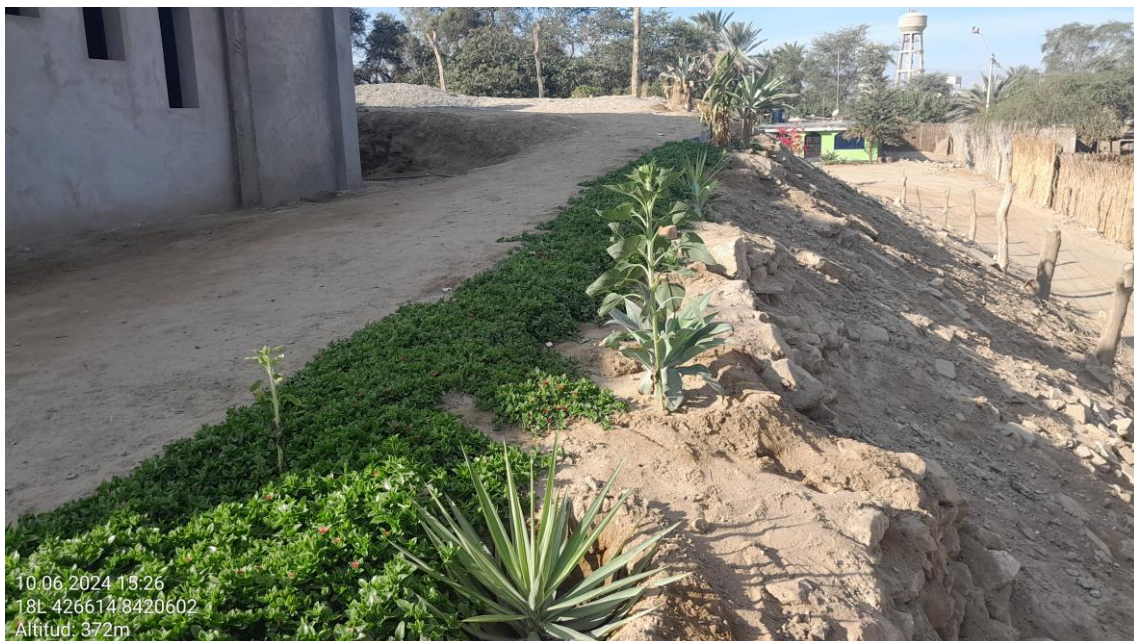
10.06.2024 15:26  
18L 426614 8420602  
Altitud: 372m

**Imagen 06:** vista panorámica de la plantación de flores ornamentales afectando directamente a los recintos arquitectónicos.

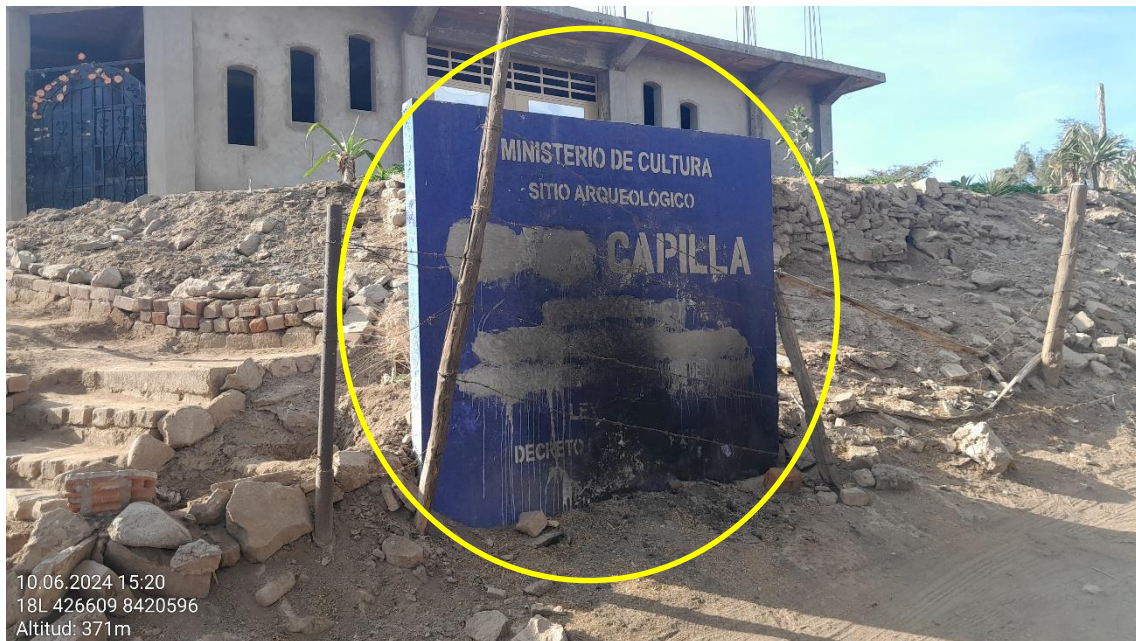
**Imagen 07:** vista panorámica del mural de información que indica la condición del sitio arqueológico, la misma que se observa la afectación al mural de señalización.

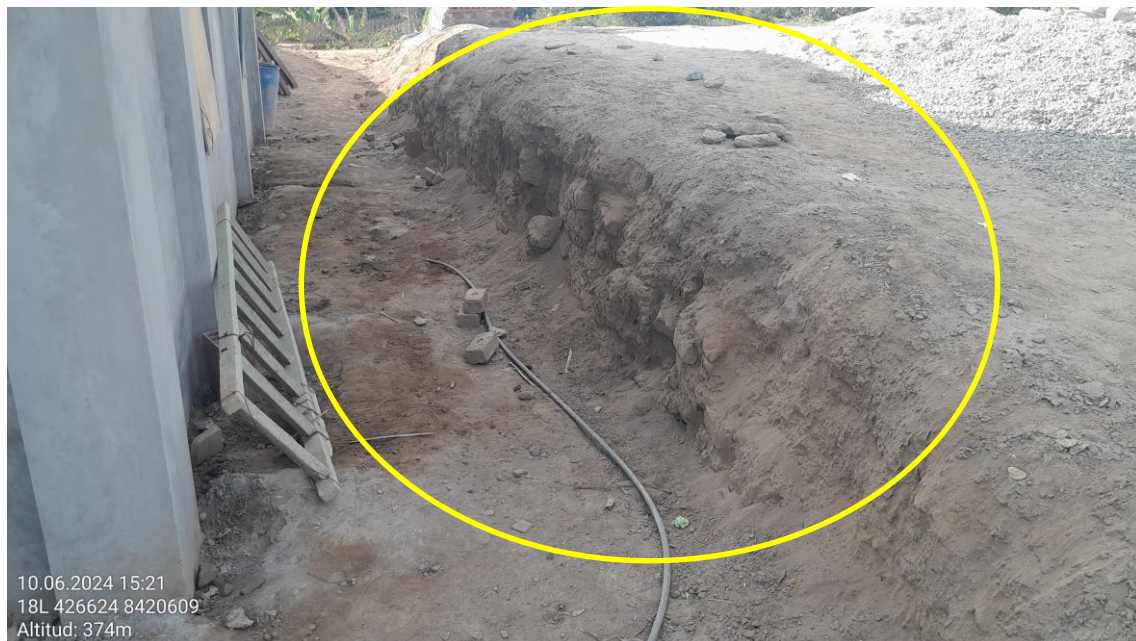
**Imagen 08:** vista panorámica de restos arquitectónicos expuestos producto de la excavación del suelo.

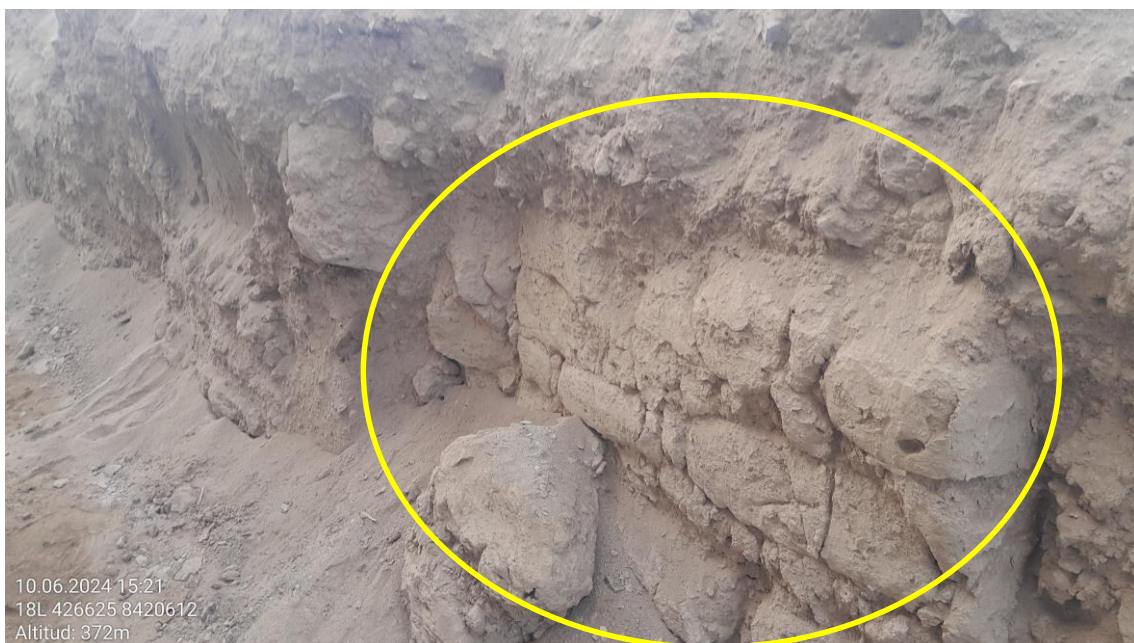
**Imagen 09:** vista a detalle de restos de adobe pertenecientes a las arquitecturas prehispánicas del bien cultural.

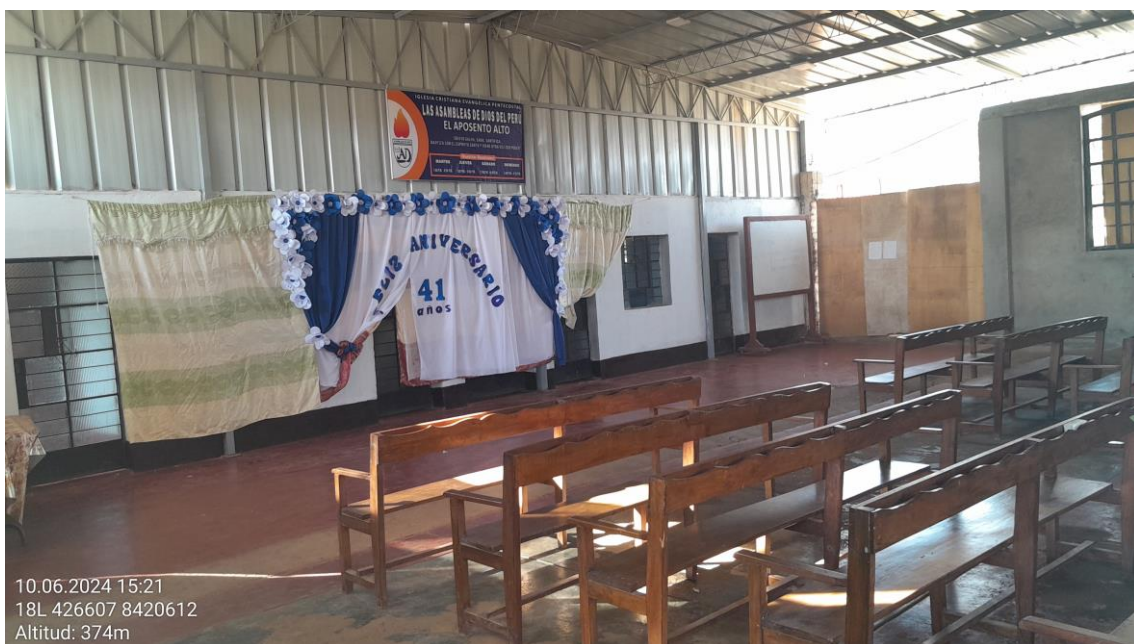
**Imagen 10:** interior de la iglesia evangélica construidas al interior del sitio arqueológico huaca Capilla.
