FICHA CATASTRAL DE BIEN INMUEBLE PREHISPÁNICO

1. NOMBRE DEL BIEN INMUEBLE PREHISPÁNICO: Wacan

MEMORIA DESCRIPTIVA

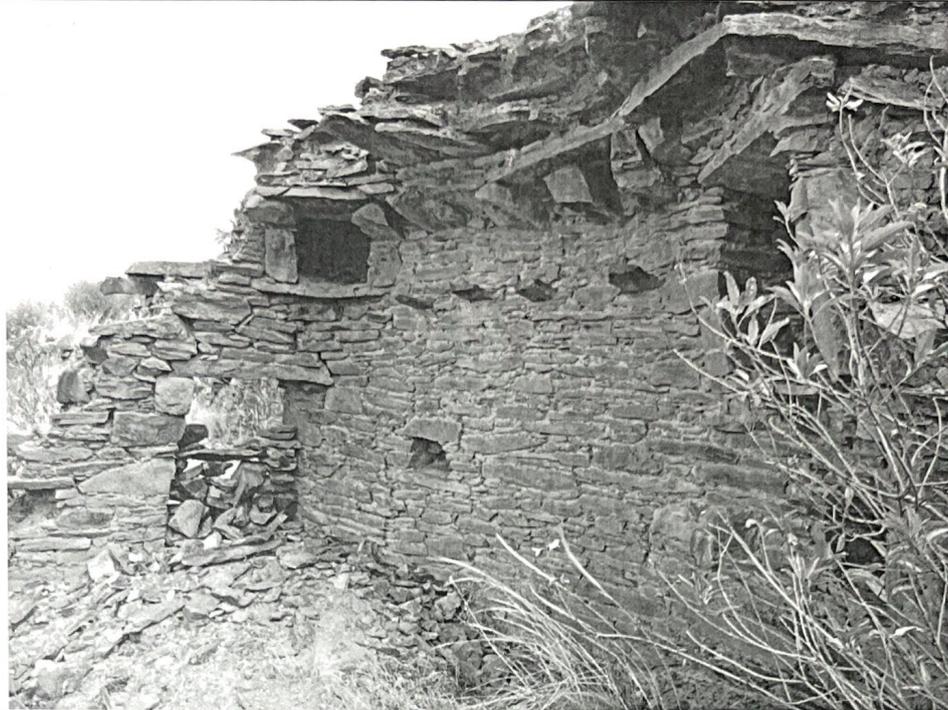
9.1 Descripción: Vista de uno de las estructuras del sitio arqueológico Wacan. El colapso de esta permite apreciar mejor la técnica constructiva, los materiales y los elementos arquitectónicos presentes en este monumento.

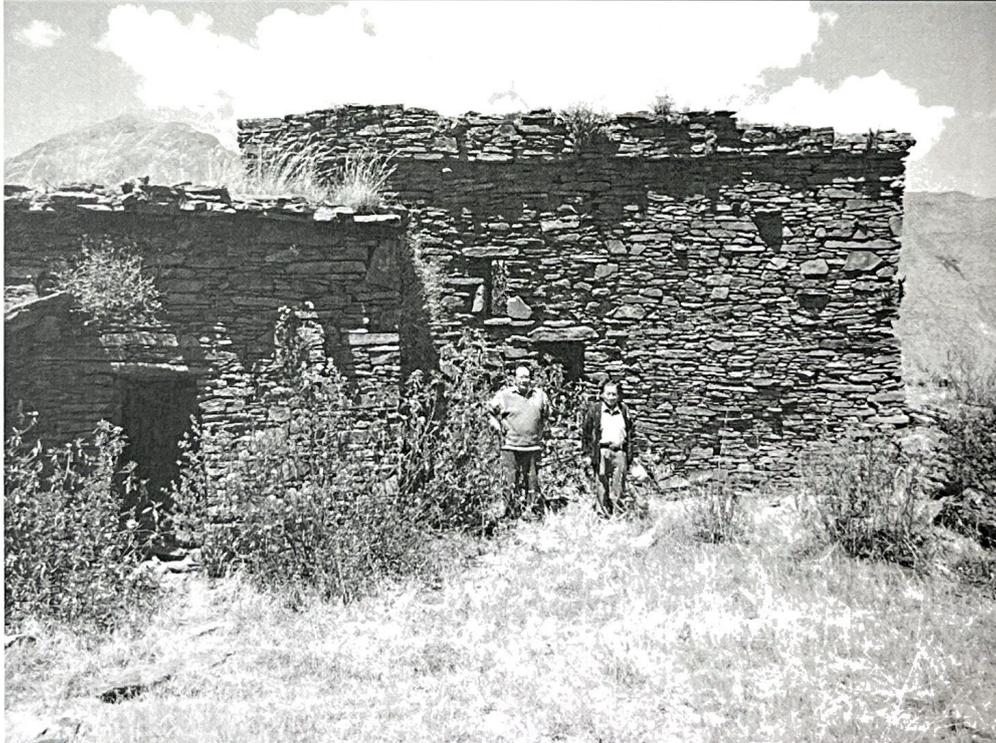
9.1 Descripción: Dos de los edificios mejor conservados del sitio arqueológico. Se pueden apreciar las características constructivas de la región para el intermedio tardío.
