RESOLUCION DIRECTORAL N° 000017-2025-DPHI-DGPC-VMPCIC/MC

Plano: DETERMINACIÓN DE SECTORES DE INTERVENCIÓN

Ubicación: AV LIMA SUR (CALLE DE LIMA) N° 671 Distrito: LURIGANCHO - CHOSICA Provincia: LIMA Dpto: LIMA

Fuente: Levantamiento arquitectónico Lámina: DSI-005-2025

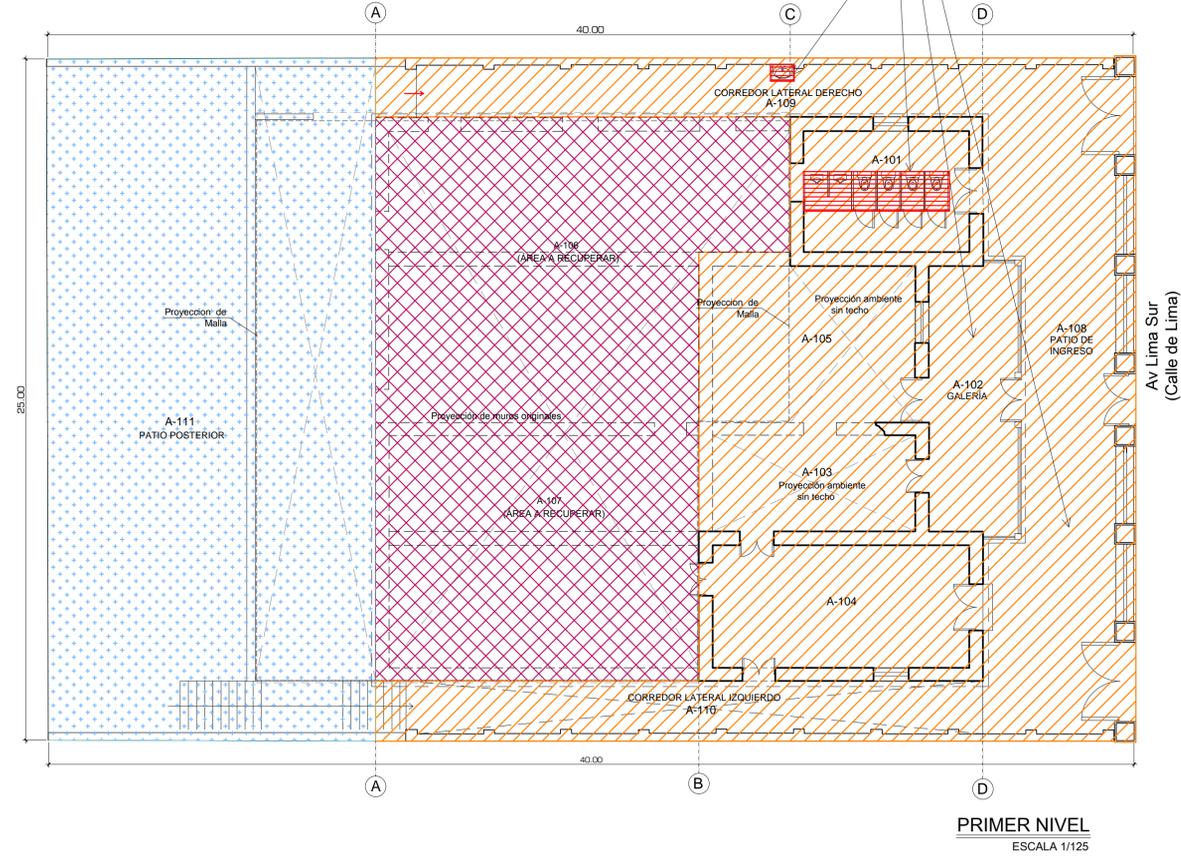
PRIMER NIVEL
 ESCALA 1/125

con diversos deterioros. En el retiro frontal, se observan tabiques que dividen el citado retiro en 3 sectores. El corredor lateral izquierdo, presenta piso de cemento pulido, a través del cual se accede al mercado, ubicado en la parte posterior del inmueble. Al interior del inmueble, se verificó la demolición parcial de restos de diversos muros de adobe correspondientes a los paramentos de los ambientes A-106 y A-107 que aún quedaban en pie, cuyas estructuras estaban apuntaladas con pies derechos de madera, según el registro fotográfico de las inspecciones realizadas por parte del personal técnico de la Dirección de Patrimonio Histórico Inmueble entre los años 2022 al 2024;

Que, en el área en donde se ubicaban los citados ambientes A-106 y A-107, así como en el patio posterior, ambiente A-111, se han realizado intervenciones inconsultas consistentes en la instalación de una cubierta de malla raschell que está conformada por una estructura metálica. En los lados adyacentes a los corredores laterales, los paramentos de adobe demolidos han sido reemplazados por rejas y portones corredizos metálicos y planchas de OSB con estructura de madera, en el corredor lateral izquierdo. Mientras que, en el lado del corredor lateral derecho, se ubica una estructura de parantes metálicos cubiertos con tableros y planchas de OSB. Presentan piso con acumulación de tierra. En esta área, se guardan carretas de motos lineales y mototaxis;

Que, en el ambiente A-101, se han realizado diversas intervenciones en su interior, consistentes en la colocación de falso cielo raso de baldosas acústicas, piso laminado de color marrón, de la instalación de una batería de baños públicos de estructura metálica, con urinarios, inodoros, lavabos metálicos, entre otros. Los muros interiores presentan trabajos de restitución de revoques de yeso y pintado de color blanco. En el ambiente A-102 (galería) ha sido intervenido con la colocación de piso cerámico y contrazócalos del mismo material. El ambiente A-104, es el único ambiente que aún conserva su techo de estructura de vigas, viguetas y entablado de madera con cubierta de torta de barro, el cual presenta humedad y los muros de adobe están en malas condiciones. Presenta piso de cemento pulido, reemplazando al piso original de madera. En su interior, funciona como depósito de carretillas de ventas de comida, y se han instalado conexiones eléctricas expuestas. Los ambientes A-103 y A-105, no presentan techos, además, los muros de adobe que quedaban, fueron demolidos, quedando parte de un reducido muro seccionado entre ambos ambientes que presenta desprendimiento del revestimiento, humedad, pérdida de los bloques de adobe, grietas, fisuras y suciedad. Además, se observa también que, parte del piso que aún se mantiene del ambiente A-103, que es de cemento pulido, que reemplazó al piso original de madera;

Que, el ambiente A-109, corredor lateral derecho, presenta piso de cerámico y zócalos del mismo material en el muro colindante. Presenta cubierta de calamina. En la pared se ha instalado un lavadero metálico de uso público. En el último tramo de dicho ambiente, se ubica una rampa peatonal de cemento, con barandas metálicas, que conecta con el mercado ubicado en la parte posterior del lote. En el ambiente A-108, retiro, se han colocado piso y contrazócalos de baldosas de cerámico de color blanco, además, se ubican algunas carretillas de ventas. En el ambiente A-110, corredor lateral izquierdo, presenta piso de cemento pulido, en cuyo último tramo se ubica también una rampa peatonal de cemento, el cual conecta con el mercado que se ubica en el lote posterior. Dicho espacio no presenta ninguna cubierta;

LIBERACIÓN:
 Liberación de elementos añadidos (pisos, zócalos, falso
 cielo raso, baños públicos, techo de calamina, lavabo)
 Recuperar las características de los retiros laterales y retiro frontal

SECTOR GRADO 1:
 Recuperar los elementos arquitectónicos y componentes estructurales de la configuración primigenia del inmueble, así como, la liberación de elementos añadidos en los ambientes de la primera crujía, patio de ingreso y corredores laterales, los cuales son característicos de esta edificación. Para ello se permite la utilización de materiales y técnicas contemporáneas que garanticen la estabilidad y preservación del inmueble de Valor Monumental.

SECTOR GRADO 2:
 Recuperar la altura y la volumetría de los ambientes de este sector, pudiendo remodelar el interior y adecuar la funcionalidad del mismo de acuerdo al tipo de proyecto de intervención. Para ello, se pueden utilizar materiales y técnicas constructivas contemporáneas que permitan la recuperación total de sus características volumétricas, formales, espacial del inmueble de Valor Monumental.
