RESOLUCIÓN DIRECTORAL N° 303 -2018-DGPA-VMPCIC/MC

Informe Técnico de Viabilidad de la Determinación de la Protección Provisional del Bien Arqueológico Inmueble

Informe de Inspección N° 001-2018-HCC-DCS-VMPCIC-MC (25.06.18)

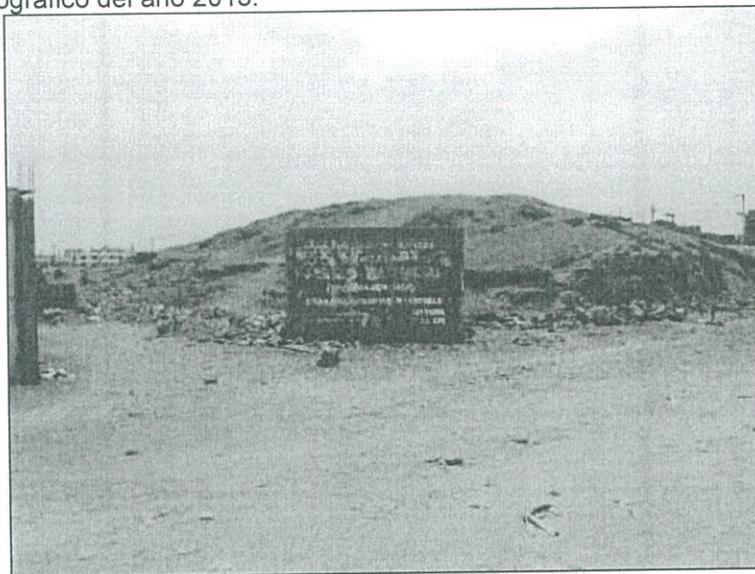
Registro fotográfico del año 2013:

Actividad Humana		
Información complementaria			
a)	Clasificación del MAP	Sitio arqueológico	
b)	Descripción del MAP	Montículo de aproximadamente 4m de alto, tiene 44m de ancho y 65 de largo, está conformado por plataformas de barro y piedra.

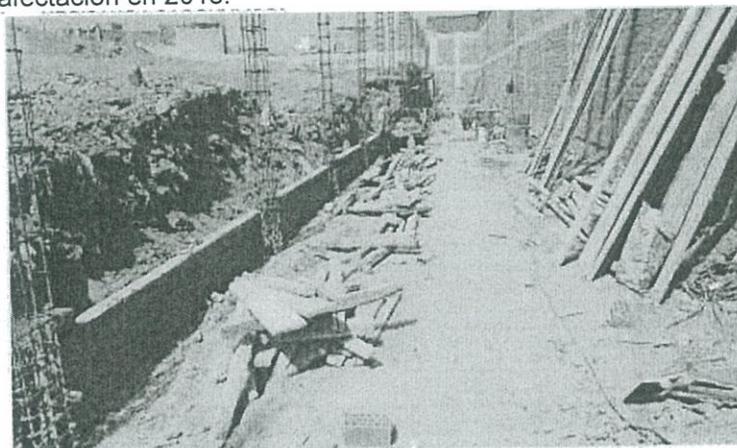
Registro de afectación en 2018:

Información básica				
N°	Componentes			Descripción
		Si	No	
1.1	Arquitectura	X		Estructura de adobe expuesto en el perfil del lado Suroeste, se registra muros de aproximadamente 1.3m de alto.
1.2	Cerámica	X		Fragmentería cerámica expuesta en los rellenos afectados por la construcción registrada, dispersa en superficie.
1.3	Lítico			
1.4	Óseo		X	
1.5	Malacológico		X	
1.6	Otros Materiales y/o Evidencias de		X

Información básica					
			Afectación		Descripción
	Si	No	Verificada	Posible	
Agentes antrópicos	X		X		Actualmente se está realizando la construcción de un muro de material noble, presenta base y sobre base de concreto.
Factores naturales		X			
Información complementaria					
Preservación	Mal estado de conservación, presenta acumulación de basura y afectación por terceros.				
Fragilidad	El monumento se ve afectado por la ampliación de los predios colindantes que buscan usurpar áreas al interior del espacio determinado por su plano perimétrico.

Medida		Referencia
- Paralización y/o cese de la afectación:	X	Se realizó el Acta de Inspección con fecha 25 de junio, donde se registra las labores de afectación.
- Desmontaje:	X	Se sugiere desmontaje del muro de material noble
- Apuntalamiento:		-----
- Incautación:		-----
- Señalización:	X	Se sugiere monumentar los hitos en los vértices y muro de señalización.
- Retiro de estructuras temporales, maquinarias, herramientas, elementos y/o accesorios:	X	Se registra materiales de construcción, maderas, ladrillos, caretilas, piedra chancada, arena, utilizados para la construcción del muro de material noble.
