## RESOLUCIÓN DIRECTORAL N° 4 6 5 -2018-DGPA-VMPCIC/MC

**INFORME TECNICO N° 900010-2018-JGA/SDPCIC/DDC ICA/MC**

**Asunto :** Determinacion de la Proteccion Provisional del sitio arqueologico Huaca Capilla, ubicado en el sector la Venta Baja, distrito de Santiago, provincia y departamento de Ica.

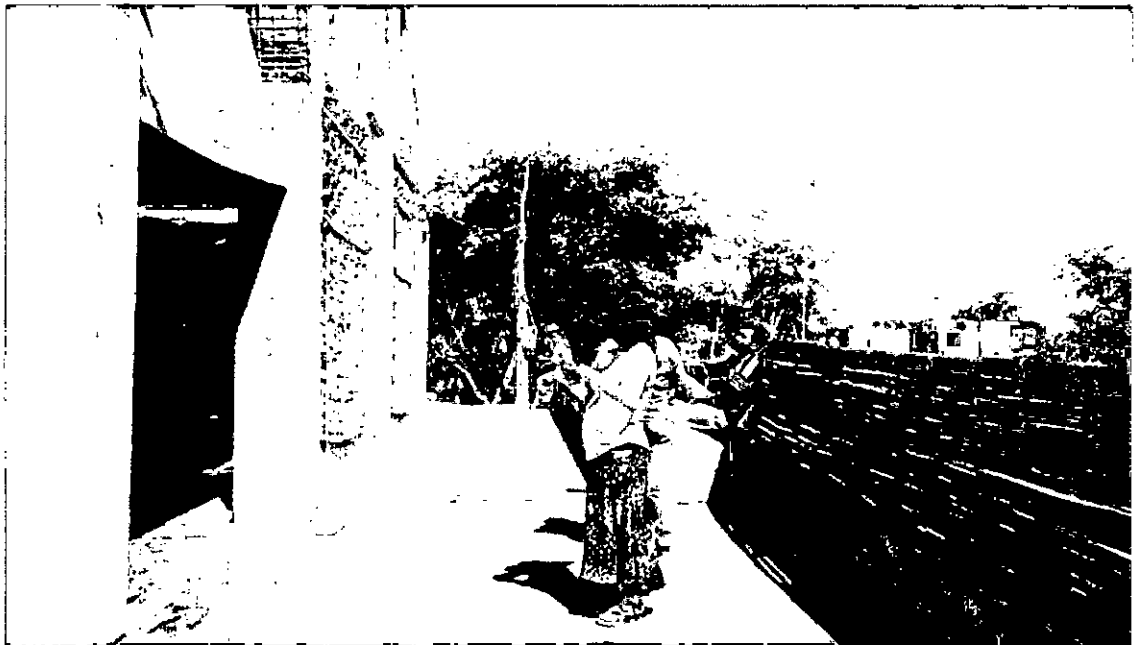
Foto 02: Detalle de la estructura de concreto y ladrillo (iglesia evangélica), asentada sobre la parte alta de la Huaca.

MEDIDA		REFERENCIA
- Paralización y/o cese de la Afectación	x	Paralización de la construcción de la iglesia evangélica.
- Desmontaje		
- Apuntalamiento

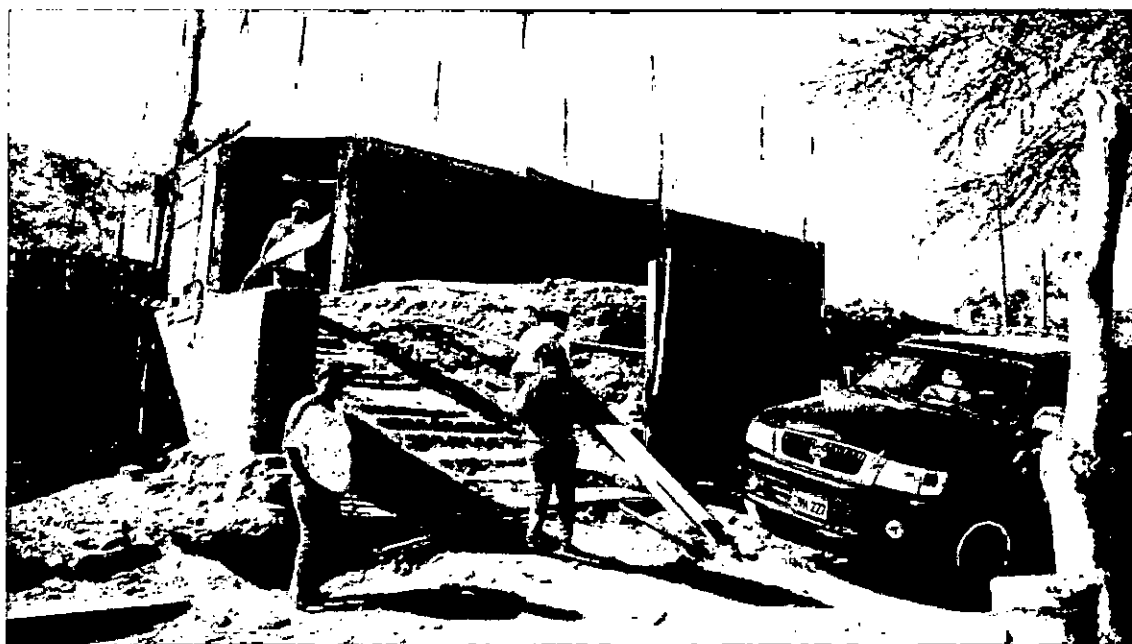
Foto 05: Vista Panorámica del sitio arqueológico Huaca Capilla. Nótese en la cima de la Huaca el asentamiento de una iglesia evangélica. En la parte baja se aprecia un panel instalado el mismo que no ha sido posible su culminación (pintado de letras) por oposición de los integrantes de la iglesia evangélica.
