RESOLUCIÓN DIRECTORAL N° 498-2018/DGPA/VMPCIC/MC

Que, mediante el Memorando N° 900535-2018/DGDP/VMPCIC/MC del 25/10/2018 sustentado por el Informe de Inspección N° 004-2018-DFA-DCS-VMPCIC-MC del 23/10/2018, por medio de los cuales la Dirección General de Defensa del Patrimonio Cultural sustentó los fundamentos para la determinación de la protección provisional del Sitio Arqueológico "Cementerio Tutumo" ubicado en el distrito de Supe, provincia de Barranca en el departamento de Lima;

INFORME DE INSPECCIÓN N° 004-2018-DFA-DCS-VMEC-MC

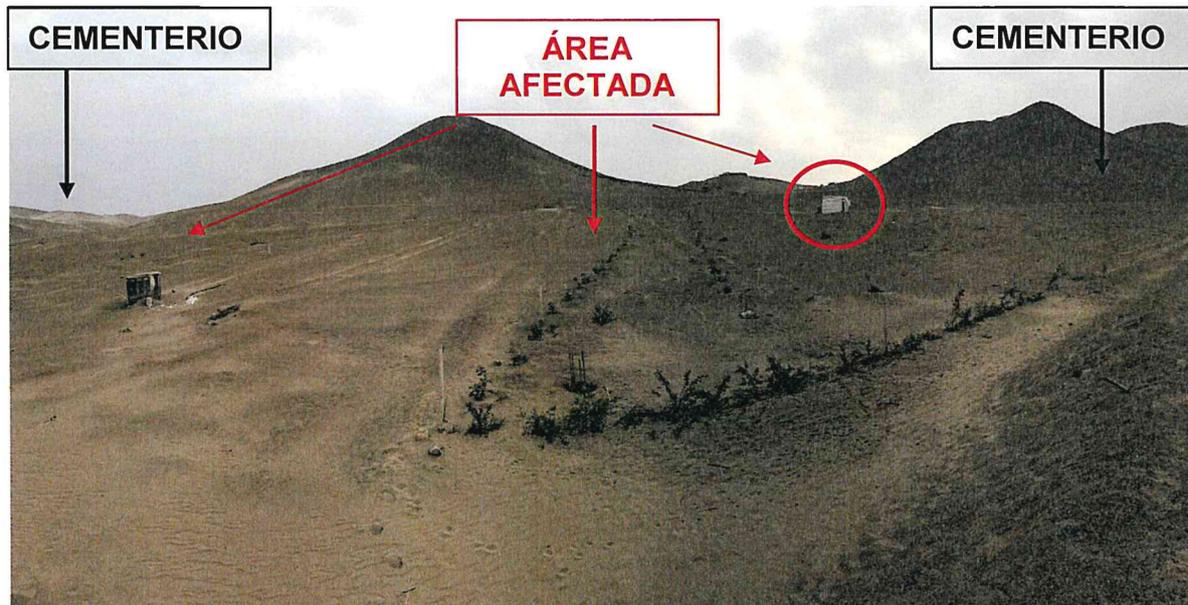
Foto 2: Sitio Arqueológico Cementerio Tutumo, Vista panorámica, al extremo derecho e izquierda se aprecian el cementerio prehispánico y a la centro las afectaciones registradas (plantaciones, cerco de palos y estructura precaria), que destruyen evidencia arqueológica.

MEDIDA	REFERENCIA
- Paralización y/o cese de la afectación:	<input checked="" type="checkbox"/> Se realizó el Acto de Inspección con fecha 22 de octubre de 2018, donde se registra las labores de afectación.
- Desmontaje:	<input checked="" type="checkbox"/> se sugiere el retiro de estructura precaria, plantaciones y cerco de palo
- Apuntalamiento:	
- Incautación:	
- Señalización:	<input checked="" type="checkbox"/> se sugiere Monumentar con hitos en los vértices y colocar un muro de señalización
- Retiro de estructuras temporales, maquinarias, herramientas, elementos y/o accesorios:

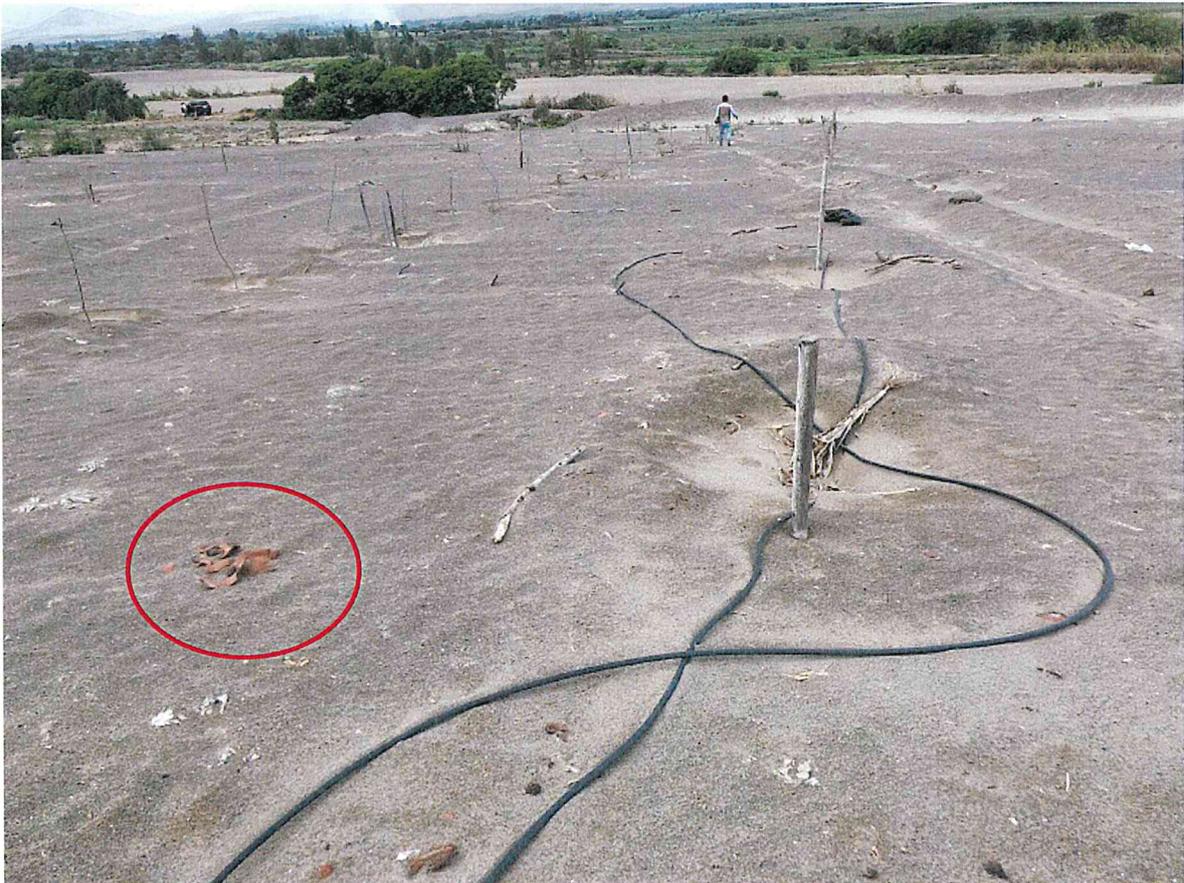
Foto 5: Sitio Arqueológico Cementerio Tutumo, vista panorámica de las afectaciones registradas (plantaciones de plantas y sistema de riego por goteo) y en círculo rojo fragmentos de cerámica expuesta debido a la remoción y excavación.

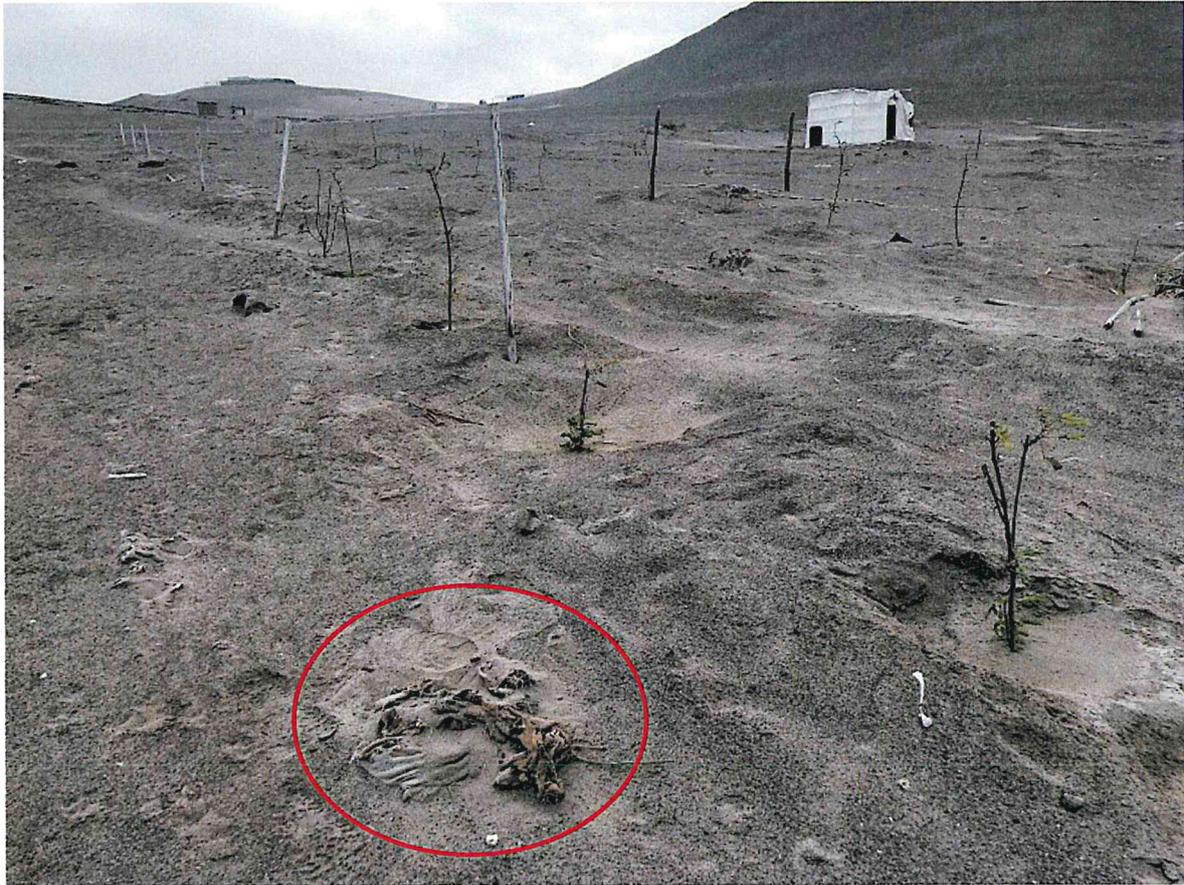
Foto 6: Sitio Arqueológico Cementerio Tutumo, vista panorámica de las afectaciones registradas (plantaciones de plantas y estructura precaria) y en círculo rojo fragmentos de textiles expuestos debido a la remoción y excavación.
