RESOLUCIÓN DIRECTORAL N° 545 -2019/DGPA/VMPCIC/MC

Asunto : Determinación de la Protección Provisional del Sitio Arqueológico "Santa Rosa", ubicado en el distrito de Ascope, provincia de Ascope, departamento de La Libertad.

Asunto : REMITO INFORME TÉCNICO DE VIABILIDAD PARA LA
DETERMINACIÓN DE LA PROTECCION PROVISIONAL DEL
SITIO ARQUEOLÓGICO "SANTA ROSA", UBICADO EN EL
DISTRITO DE ASCOPE, PROVINCIA DE ASCOPE,
DEPARTAMENTO LA LIBERTAD

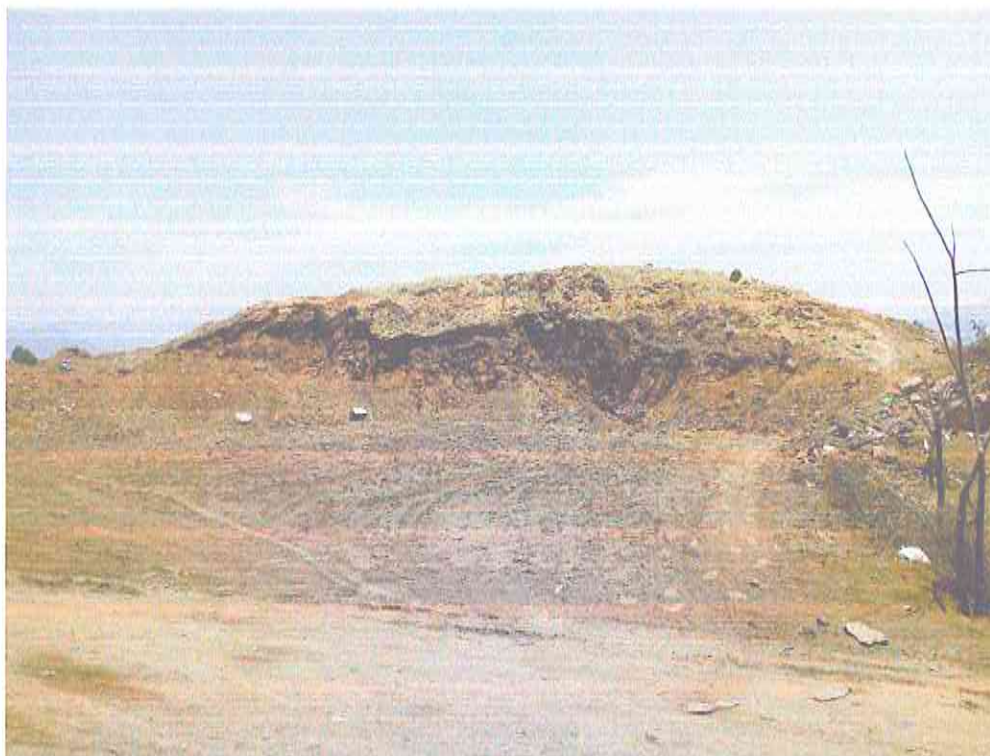
Foto 01. Vista panorámica del sitio, nótese el montículo arqueológico, el mismo que cuenta con evidencias de actividad cultural.

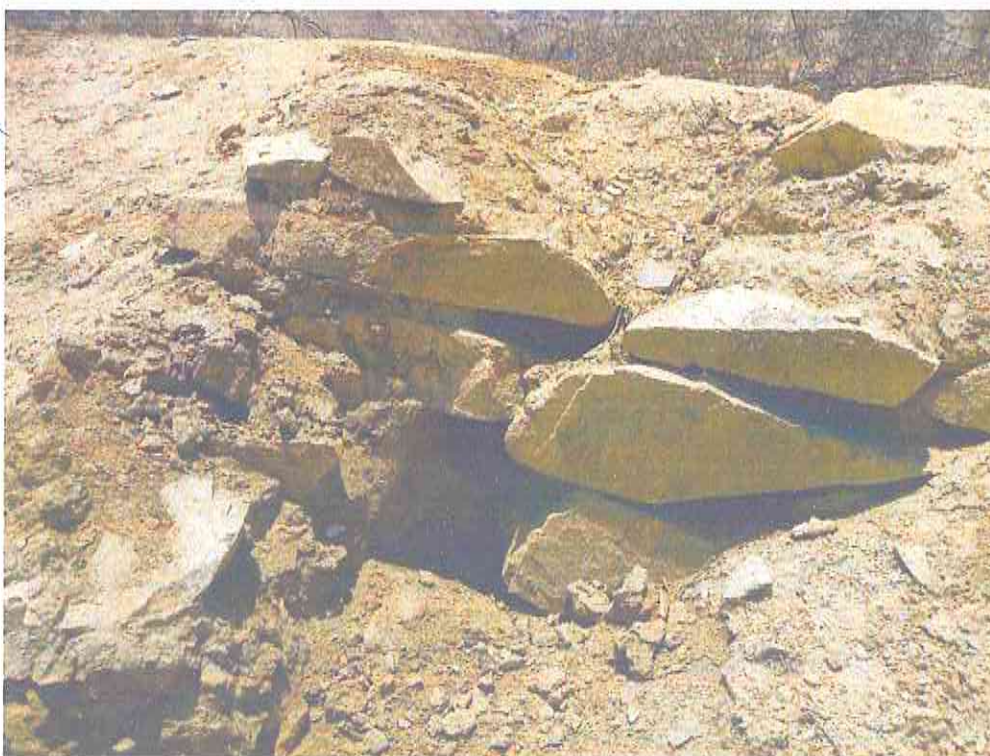
Foto 02. Vista en detalle de muro de piedra, la misma que se encuentran dentro del área propuesta como poligonal del sitio arqueológico.

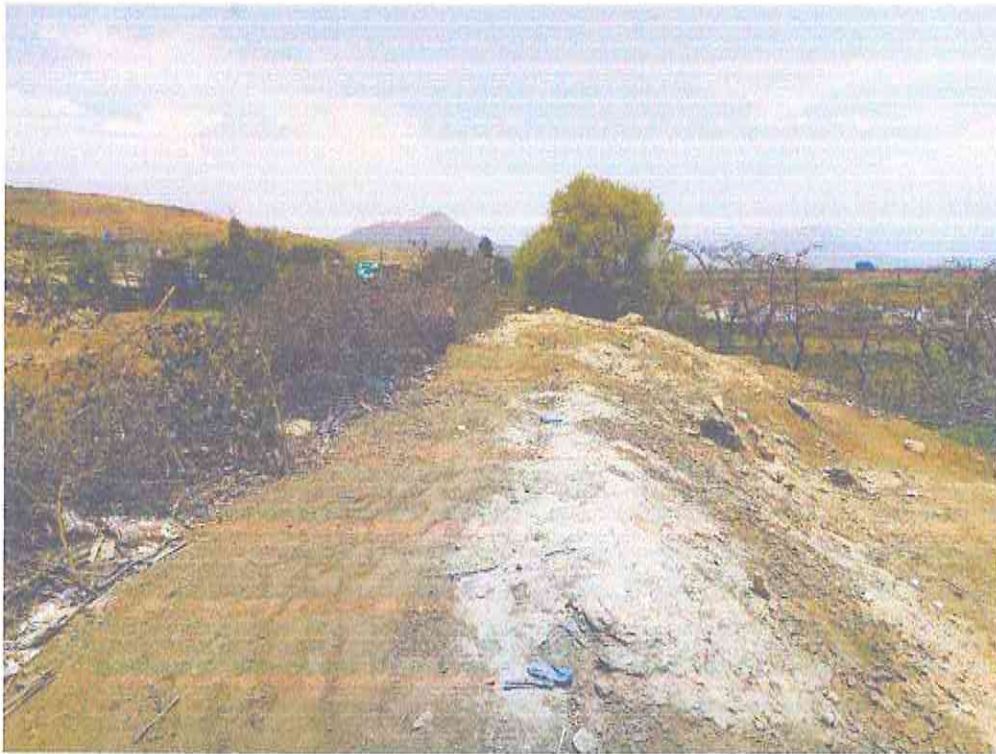
Foto 03. Vista panorámica de la cabecera del muro de piedra, la misma que se encuentran dentro del área propuesta como poligonal del sitio arqueológico.

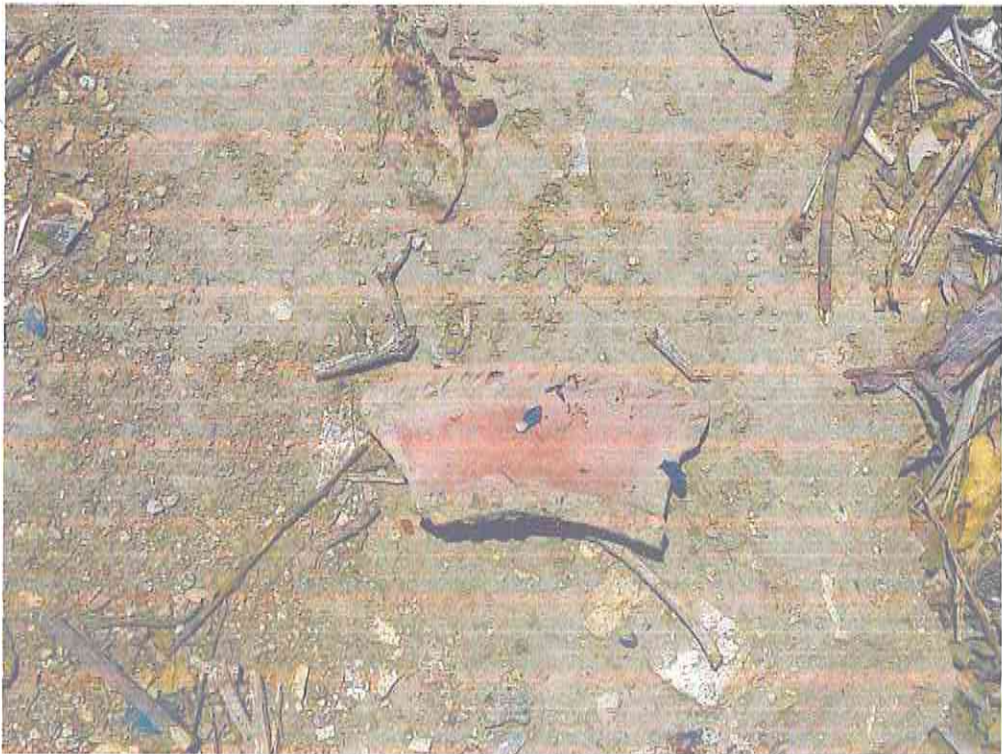
Foto 04. Vista en detalle de la cerámica dispersa en el área materia de inspección, la cual se vería afectada por la habilitación de uso agrícola y/o habitacional del sector.

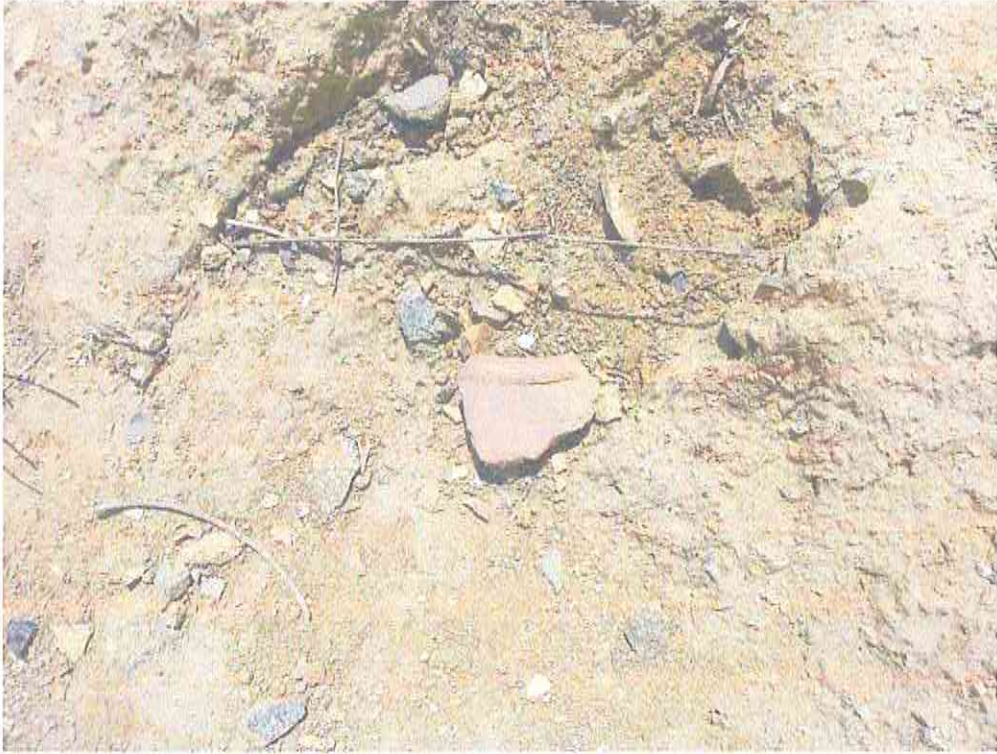
Foto 05. Vista en detalle de la cerámica dispersa en el área materia de inspección, la cual se vería afectada por la habilitación de uso agrícola y/o habitacional del sector.

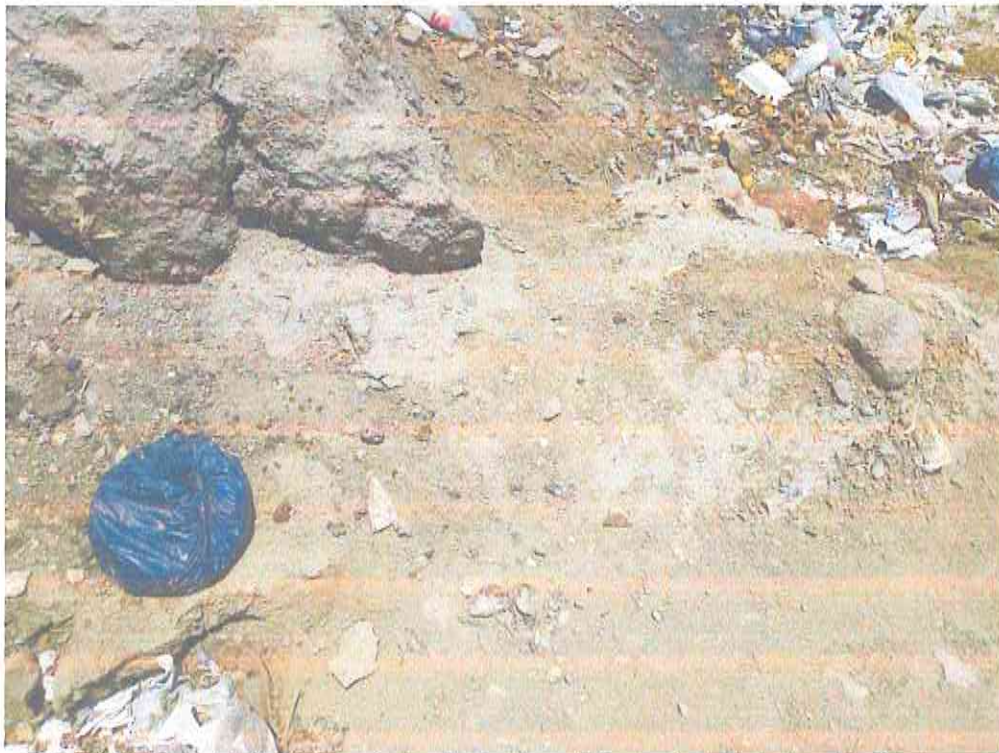
Foto 06. Vista en detalle de la cerámica dispersa en el área materia de inspección, la misma que se encuentra asociada a basura moderna dispersa en el sitio arqueológico, cual se viene siendo afectada.

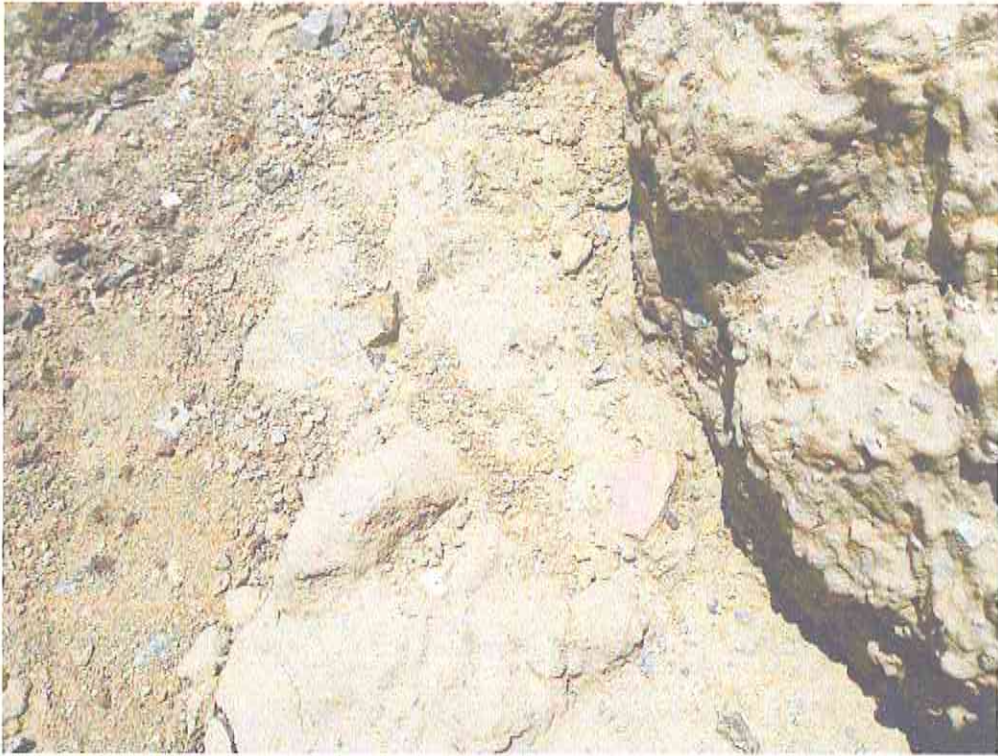
Foto 07. Vista en detalle de la cerámica dispersa en el área materia de inspección, la cual se vería afectada por la continuación de trabajos no autorizados en el sector.

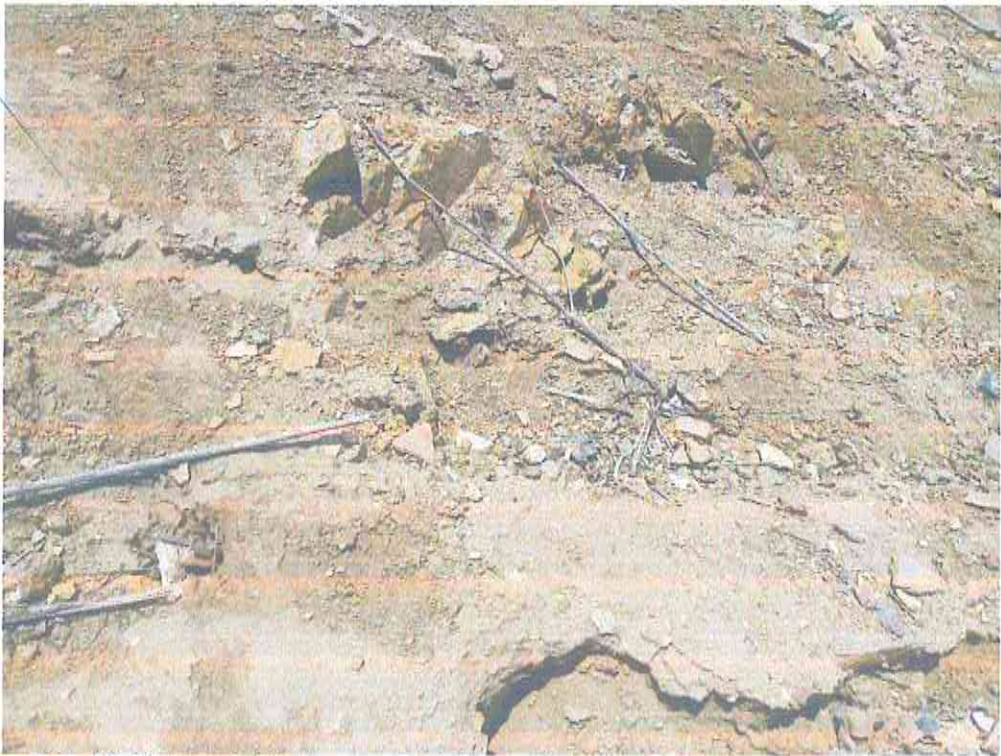
Foto 08. Vista en detalle de muro de piedra asociada a cerámica dispersa en el área materia de inspección, la cual se vería afectada por la continuación de trabajos no autorizados en el sector.

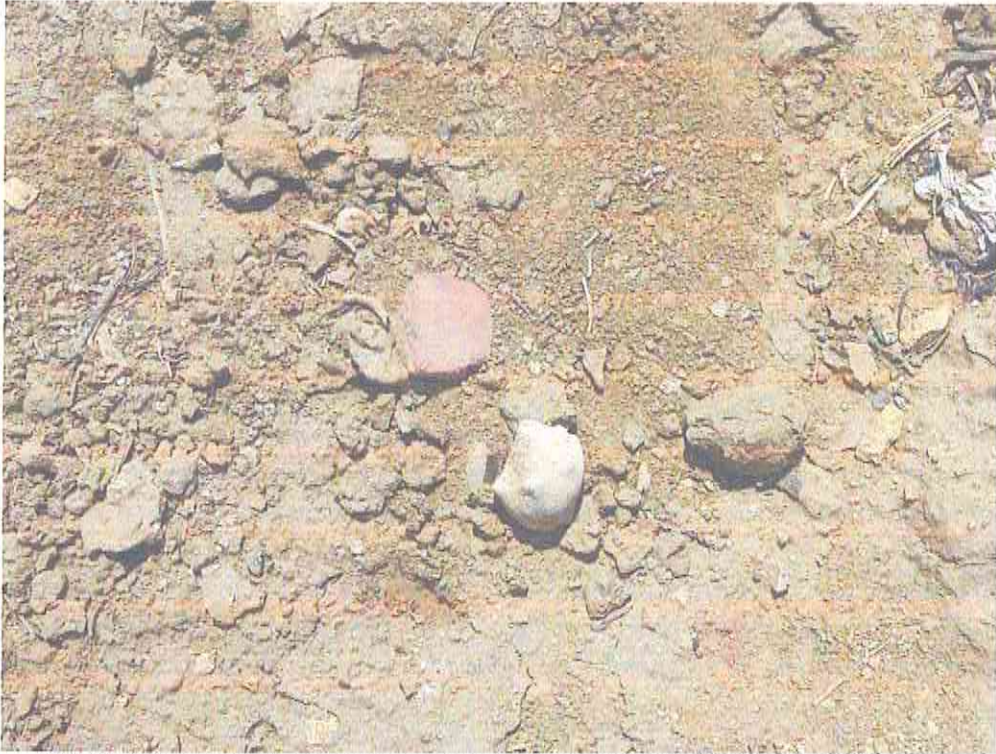
Foto 09. Vista en detalle de caracol y cerámica dentro del área del sitio arqueológico, los mismos que se verían afectados por la continuación de los trabajos no autorizados.

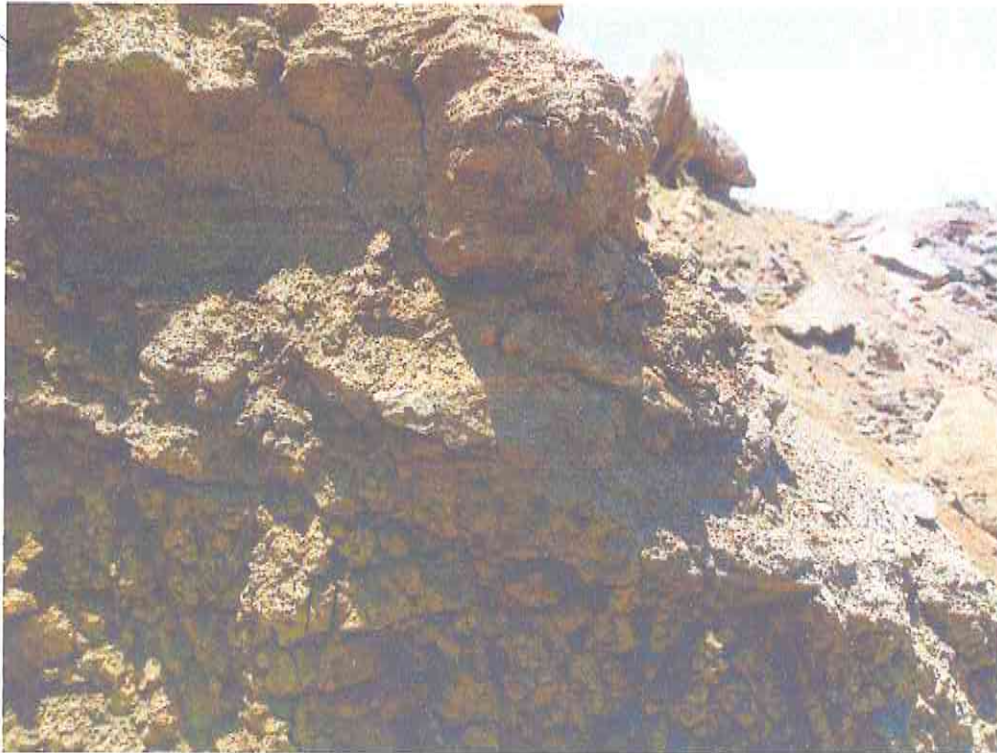
Producto de las excavaciones se han destruido varias capas. En los perfiles y desmonte, se observan elementos culturales como fragmentos de cerámica, restos malacológicos, restos óseos, todos ellos de procedencia prehispánica, los mismos que fueron disturbados, descontextualizados y destruidos.

Foto 10. Vista en detalle de resto óseo presente en el perfil expuesto por las excavaciones de los trabajos no autorizados en el sitio arqueológico.

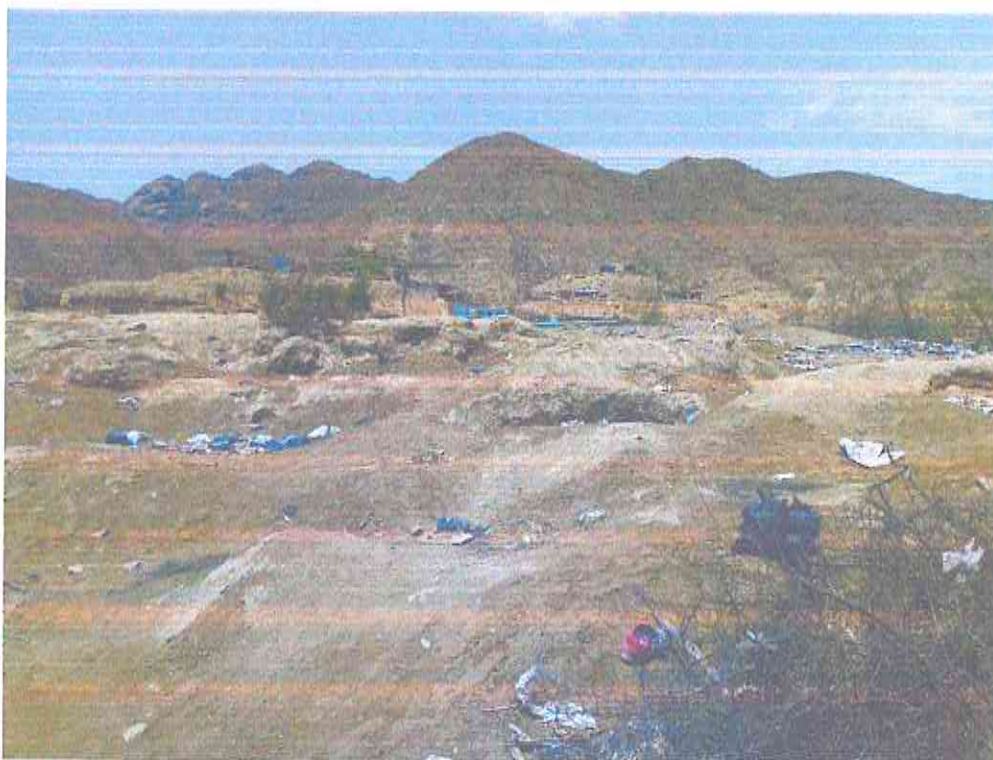
La afectación dejó montículos de tierra, los cuales se mezclan con desechos de basura moderna. El área afectada abarca aprox. 225 m², y se ubica entre las coordenadas UTM- WGS 84 de los vértices: 1) 709342 E, 9147125 N; 2) 709334 E, 9147133 N; 3) 709319 E, 9147123 N; 4) 709319 E, 9147115 N; 5) 709329 E, 9147121 N.

Foto 11. Vista panorámica de los pozos de huaqueo que se encuentran dentro del sitio arqueológico, los cuales se encuentran asociados a basura moderna dispersa en el sitio arqueológico.

MEDIDA		REFERENCIA
Paralización y/o cese de la afectación	X	Se recomienda el cese de la afectación, así como tomar las medidas necesarias o acciones a tomar en consideración sobre las faltas cometidas, para así evitar la continuidad de afectación directa al sitio.
Desmontaje		
Apuntalamiento		
Incautación		
Señalización		
Retiro de estructuras temporales, maquinarias, herramientas, elementos y/o accesorios

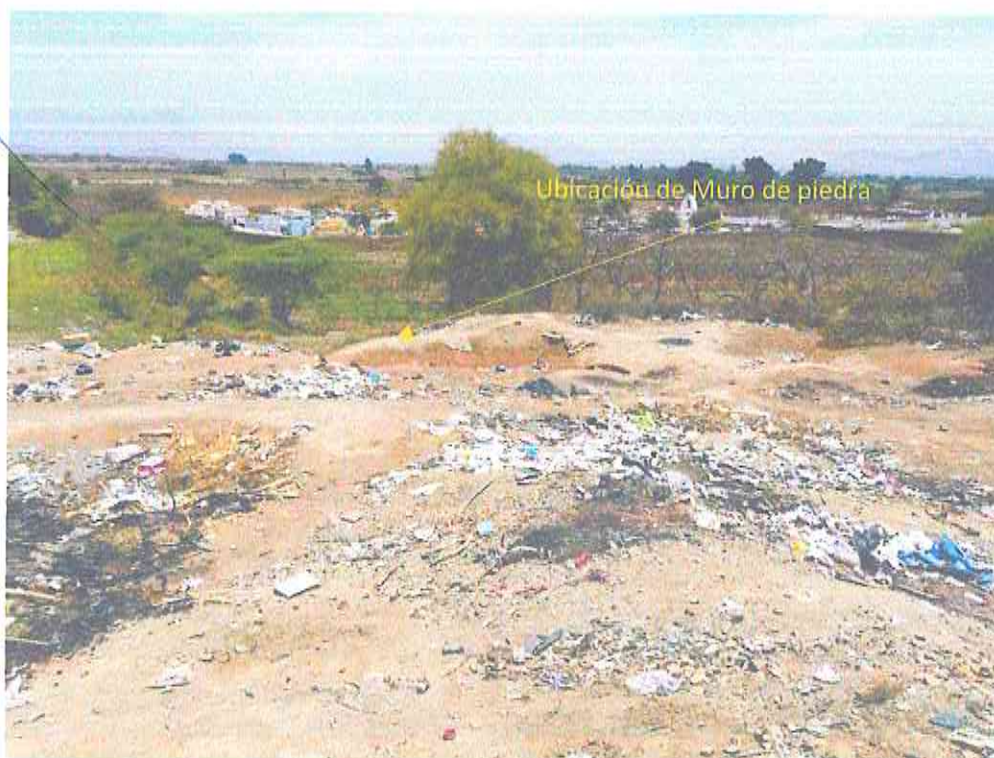
Foto 12. Vista panorámica de la ubicación del muro arqueológico; nótese la presencia de basura moderna dentro del sitio arqueológico, causando una afectación directa al mismo.
