RESOLUCIÓN DIRECTORAL N° 059 -2019-DGPA-VMPCIC/MC

ARTÍCULO PRIMERO. - DETERMINAR la Protección Provisional de los Sectores 1,2 ,4, 5 y 6 de la Zona Arqueológica Mina Perdida, ubicada en el distrito de Pachacamac, provincia y departamento de Lima.

MEMORANDO N° 000280-2019/DSFL/DGPA/VMPCIC/MC

ASUNTO : **Remisión de los Informes de Inspección a los Sectores 1, 2, 4, 5 y 6 de la Zona Arqueológica Mina Perdida, ubicada en el distrito de Pachacamac, provincia y departamento de Lima**

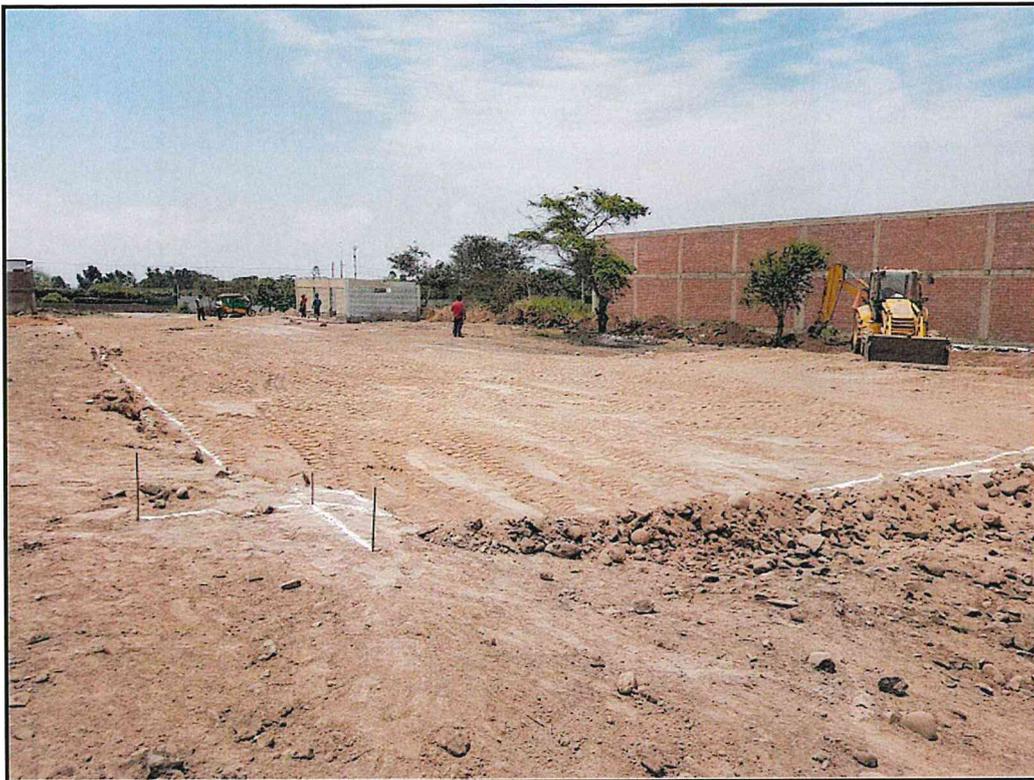
Foto 1: Zona Arqueológica Mina Perdida, Sector 4 Vista de los trabajos de remoción con maquinaria pesada realizados en el interior de la poligonal propuesta.

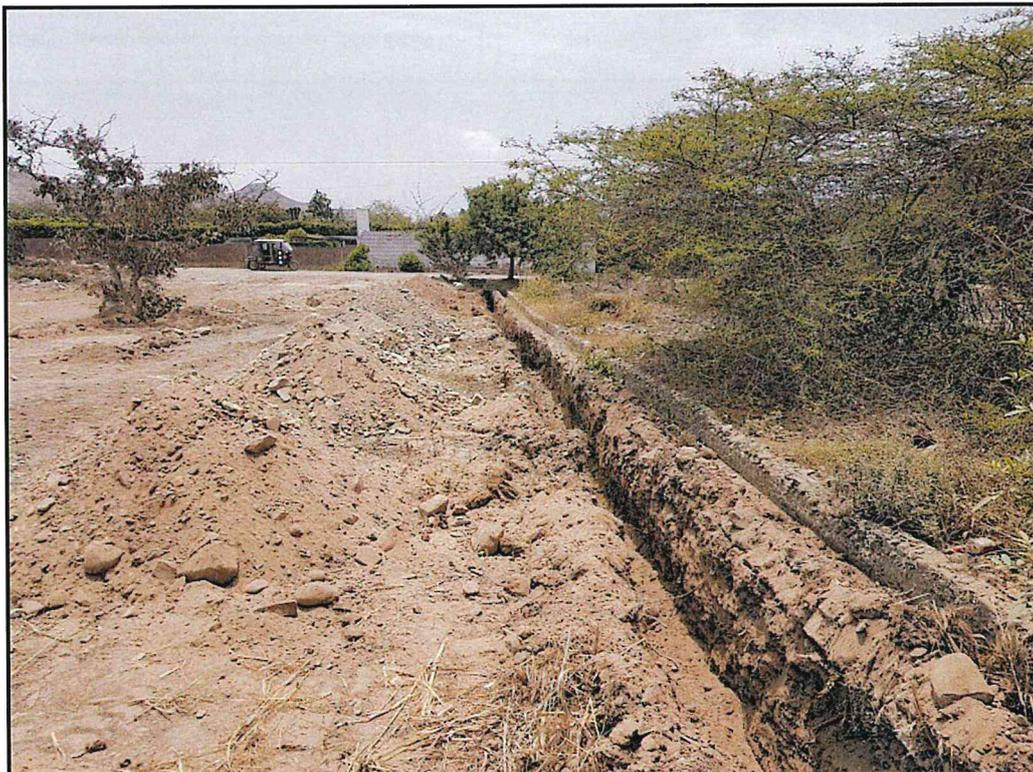
Foto 2: Zona Arqueológica Mina Perdida, Sector 4 Zanja excavada en el interior de la poligonal propuesta.

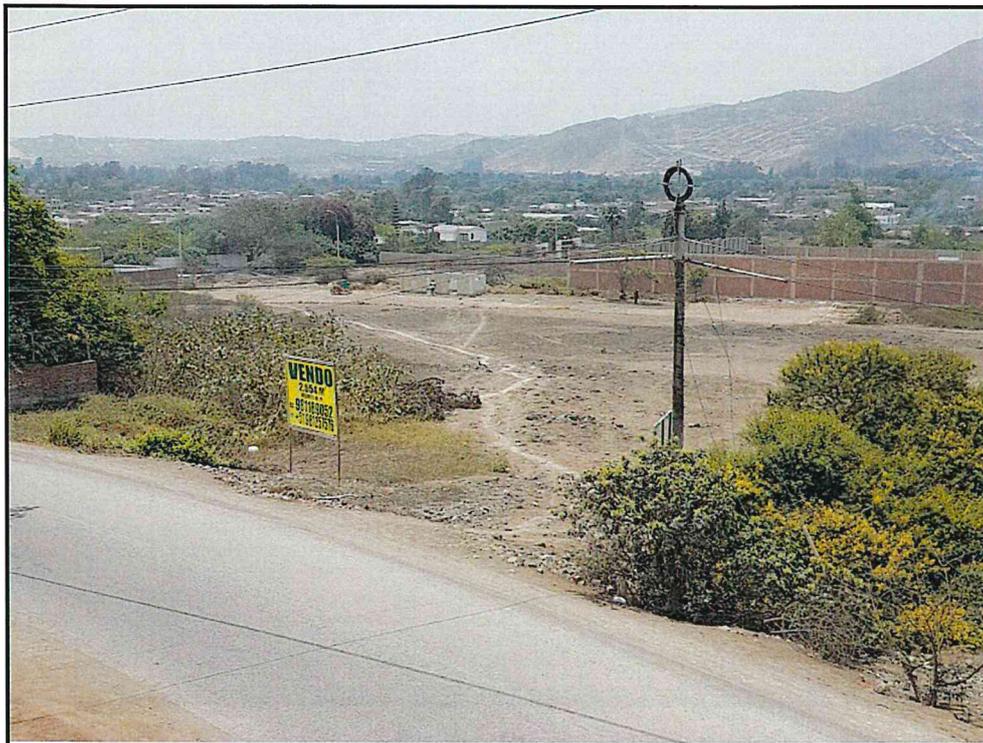
Foto 4: Zona Arqueológica Mina Perdida, Sector 4 Vista del sector desde la calle Fernando Rausche, nótese los carteles de venta de terreno y en la parte posterior el área afectada.

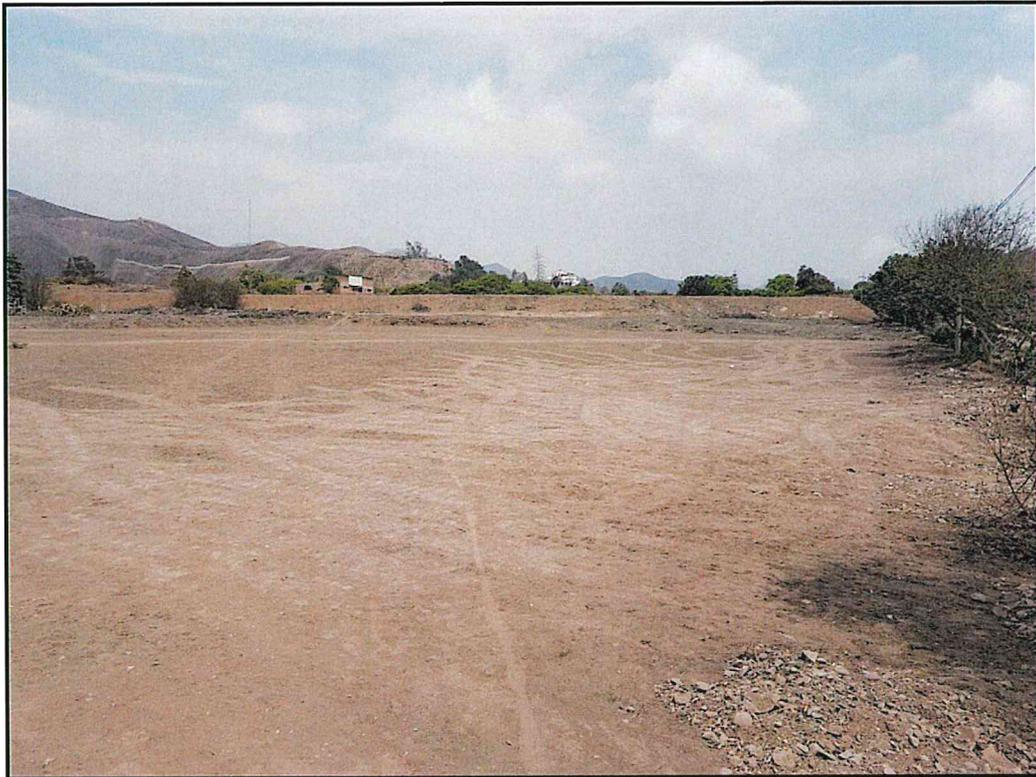
Foto 1: Zona Arqueológica Mina Perdida, Sector 5 Vista parcial del área nivelada, nótese en el fondo el montículo arqueológico que forma el denominado “brazo izquierdo”.

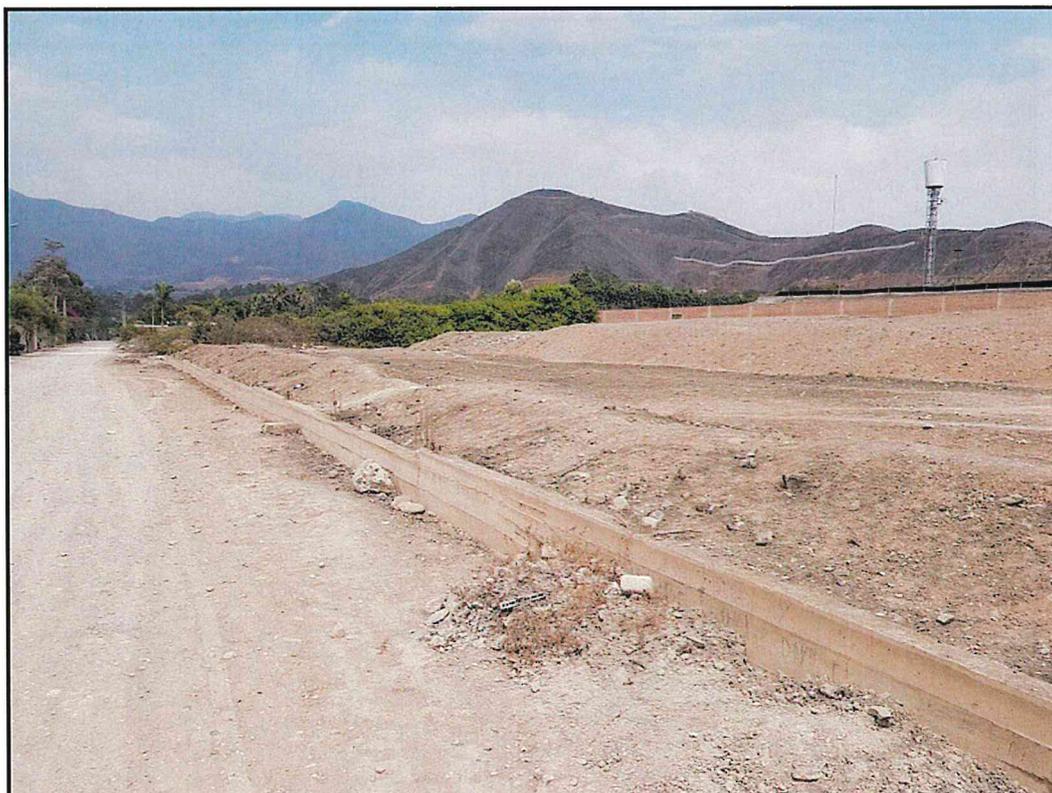
Foto 2: Zona Arqueológica Mina Perdida, Sector 6 Vista parcial del muro bajo de concreto colindante a la calle Parcachillaco, nótese en el fondo el montículo arqueológico que forma el denominado “brazo izquierdo”.

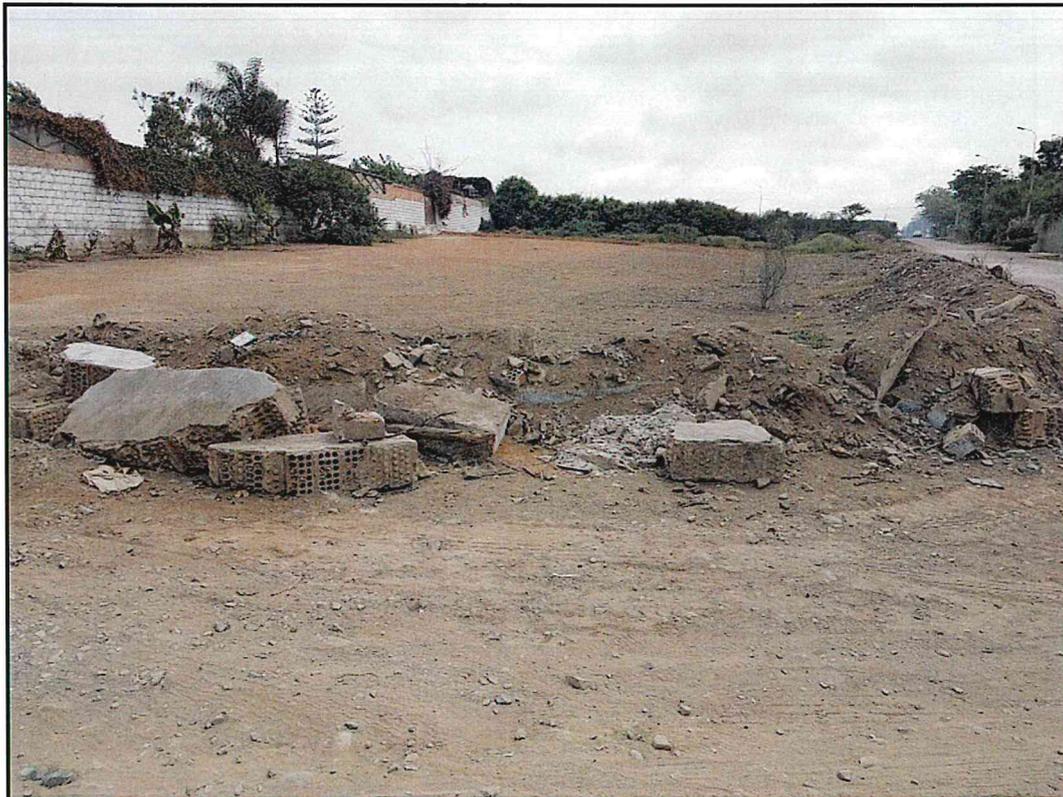
Foto 4: Zona Arqueológica Mina Perdida, Sector 6 Muro de señalización destruido y que se encontraba en el lado norte del sector.

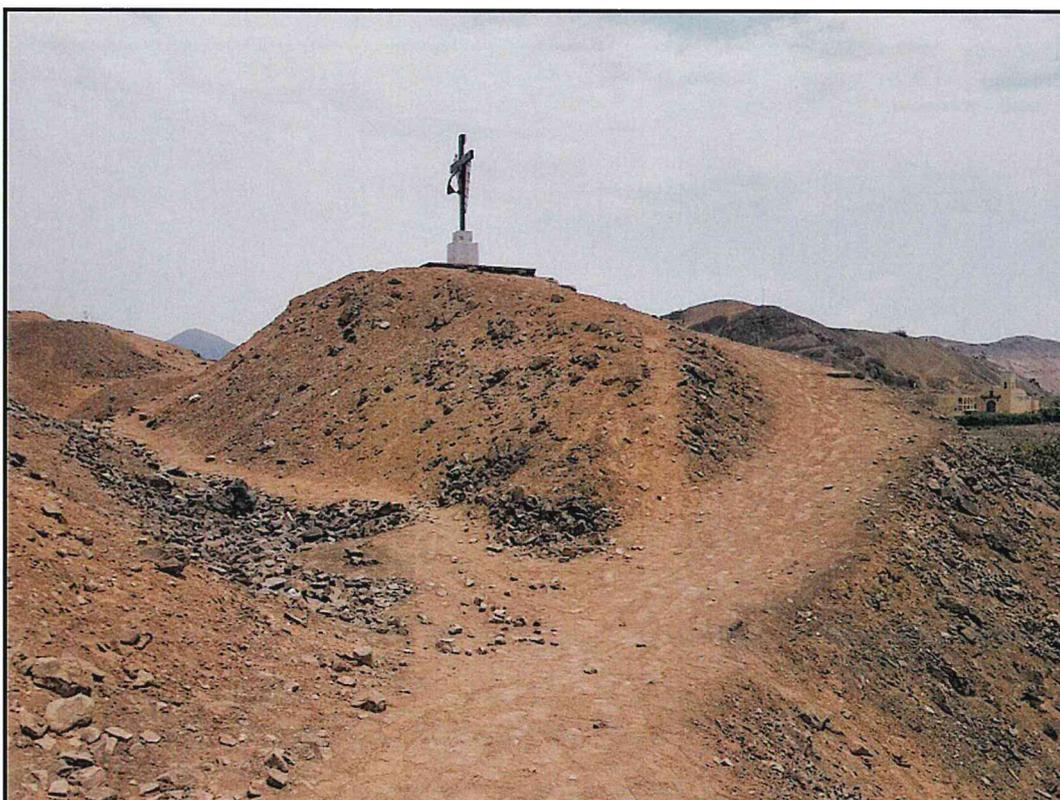
Foto 2: Zona Arqueológica Mina Perdida, Sector 1 Vista de la cruz ubicada en la cima del montículo y parte del sendero afirmado.

SECTOR	MEDIDAS PROVISIONALES RECOMENDADAS
Zona Arqueológica Mina Perdida – Sector 1	Repintado y acondicionado del muro de señalización, así como el retiro de cruces y escaleras.
Zona Arqueológica Mina Perdida – Sector 2	Repintado y acondicionado del muro de señalización y el retiro de basura y material acumulado.
Zona Arqueológica Mina Perdida – Sector 4	La paralización y/o cese de la afectación, consistente en las labores de excavación y remoción y como medidas provisionales la señalización consistente en la información sobre la condición cultural del sector.
Zona Arqueológica Mina Perdida – Sector 5	La señalización consistente en la información sobre la condición cultural del sector y el retiro del cerco vivo y de los montículos de basura y desmonte.
Zona Arqueológica Mina Perdida – Sector 6	La señalización consistente en la información sobre la condición cultural del sector y el retiro del cerco vivo.

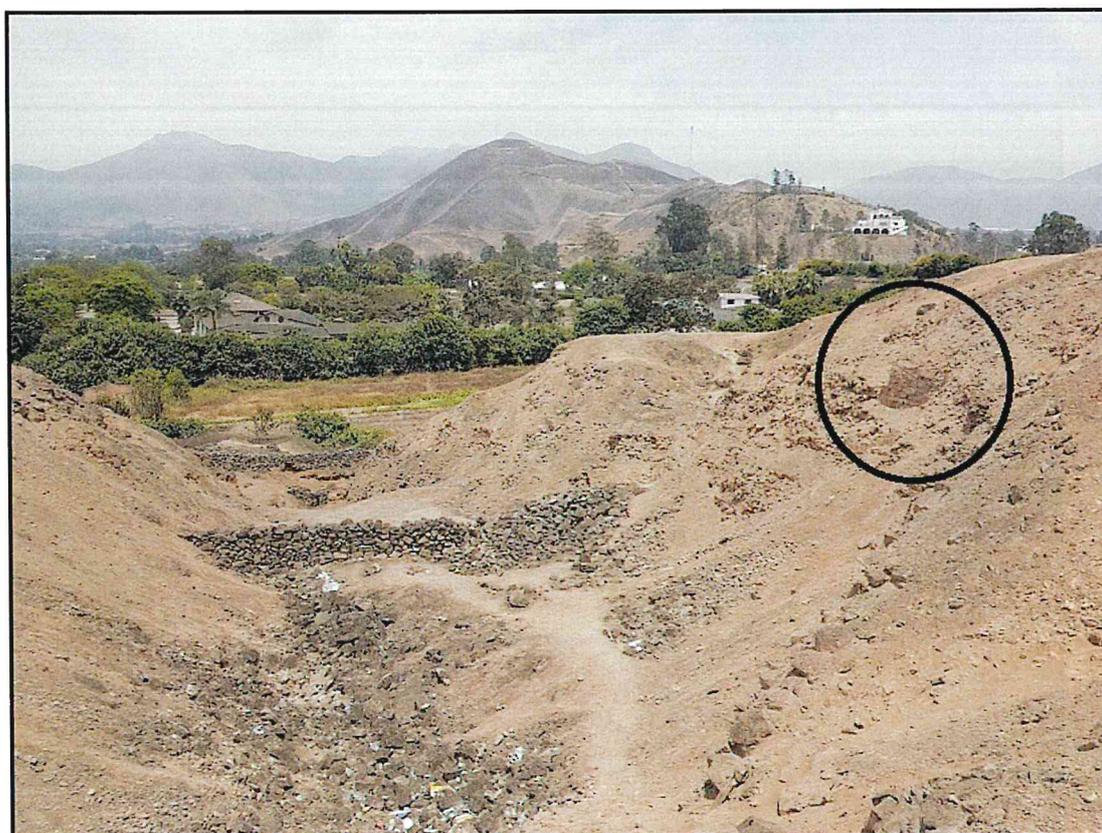
Foto 4: Zona Arqueológica Mina Perdida, Sector 1 Ubicación de uno de los muros de adobe que evidencia el carácter arqueológico del montículo.

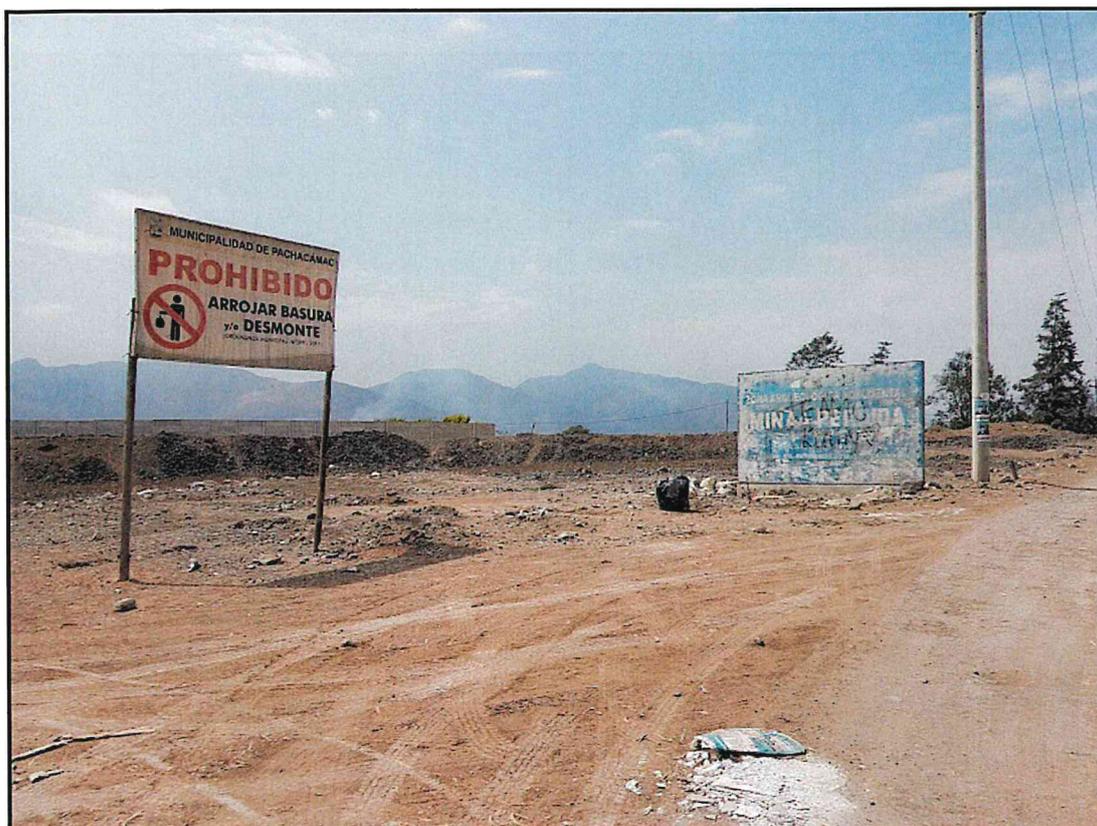
Foto 1: Zona Arqueológica Mina Perdida, Sector 2 Vista del muro de señalización en mal estado, un hito y el cartel colocado por la municipalidad de la jurisdicción.

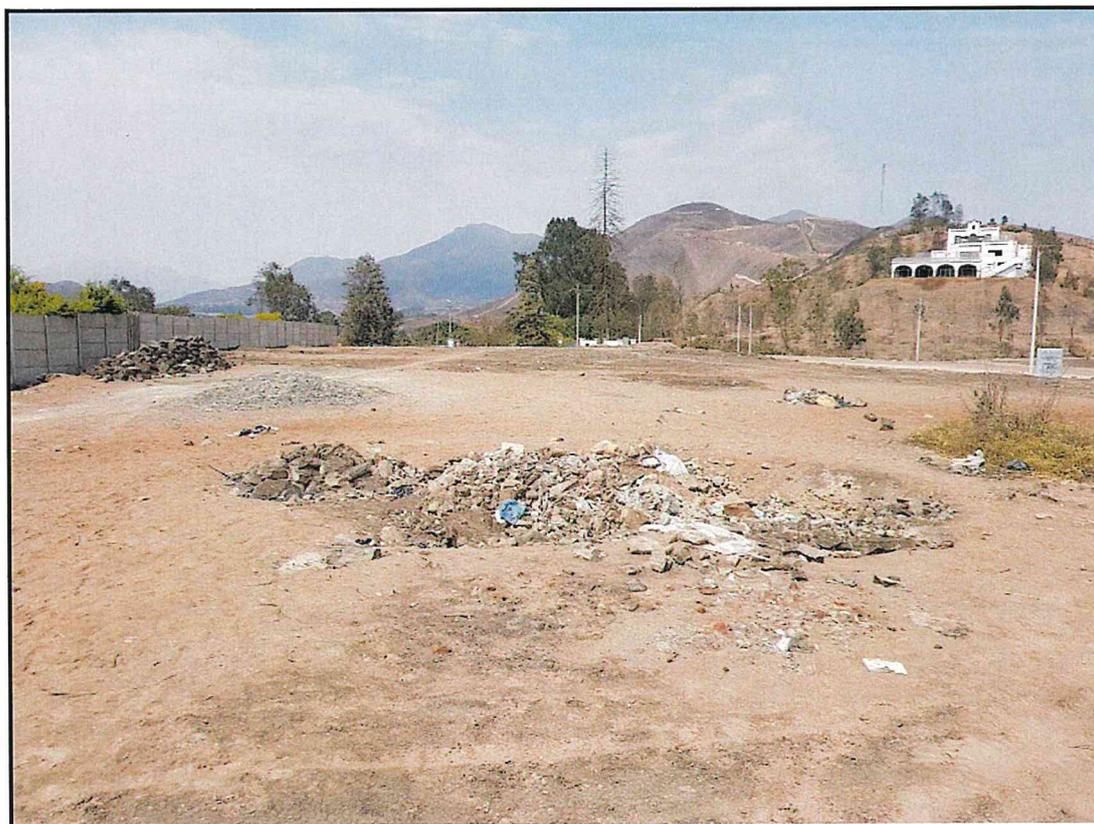
Foto 2: Zona Arqueológica Mina Perdida, Sector 2 Basura y desmonte acumulado sobre el montículo arqueológico y en el interior de la poligonal propuesta.

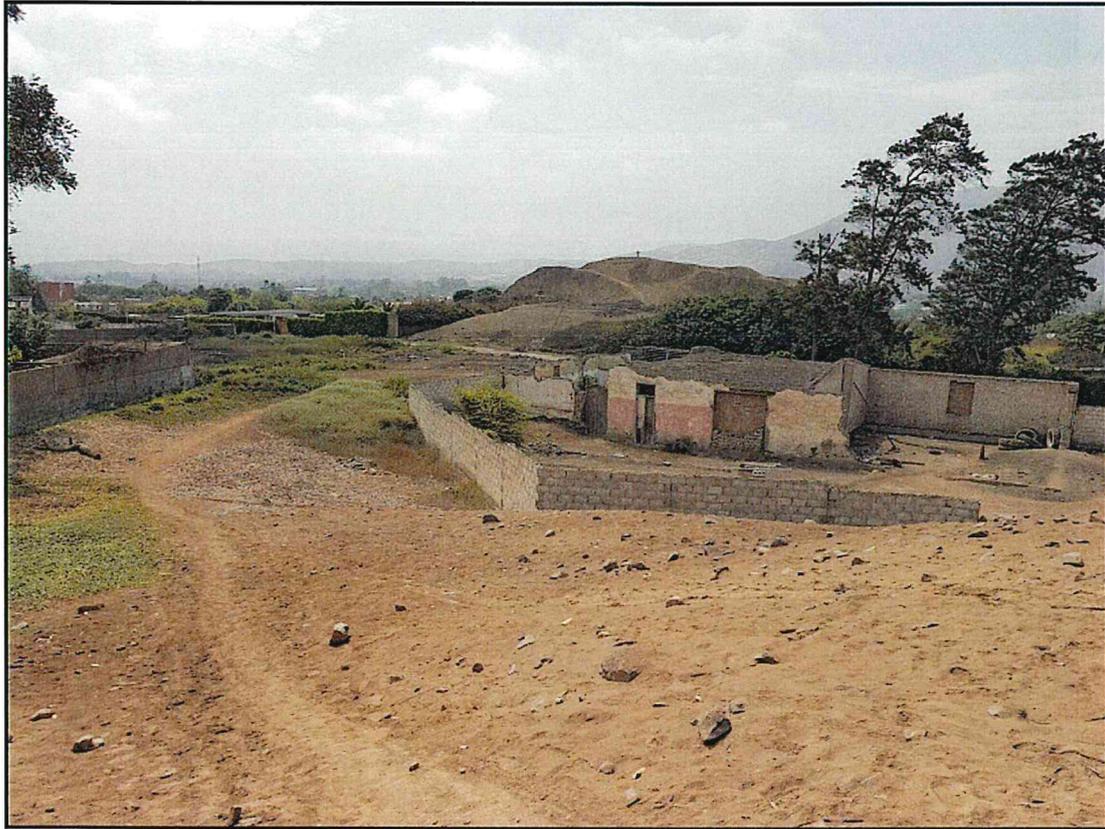
Foto 3: Zona Arqueológica Mina Perdida, Sector 2 Vista del extremo suroeste de la poligonal propuesta, nótese el sendero formado por el continuo tránsito y que además se da sobre el montículo arqueológico.
