## RESOLUCIÓN DIRECTORAL N° 104 -2019-DGPA-VMPCIC/MC

Propuesta de Determinación de la Protección Provisional del Sitio Arqueológico La Ensenada Sector II

**Plano Perimétrico:**  
**SITIO ARQUEOLOGICO "LA ENSENADA" - Sectores II, III y IV**

INFORME DE INSPECCIÓN N° 001 -2018- SVA- DCS - VMRIG- MC

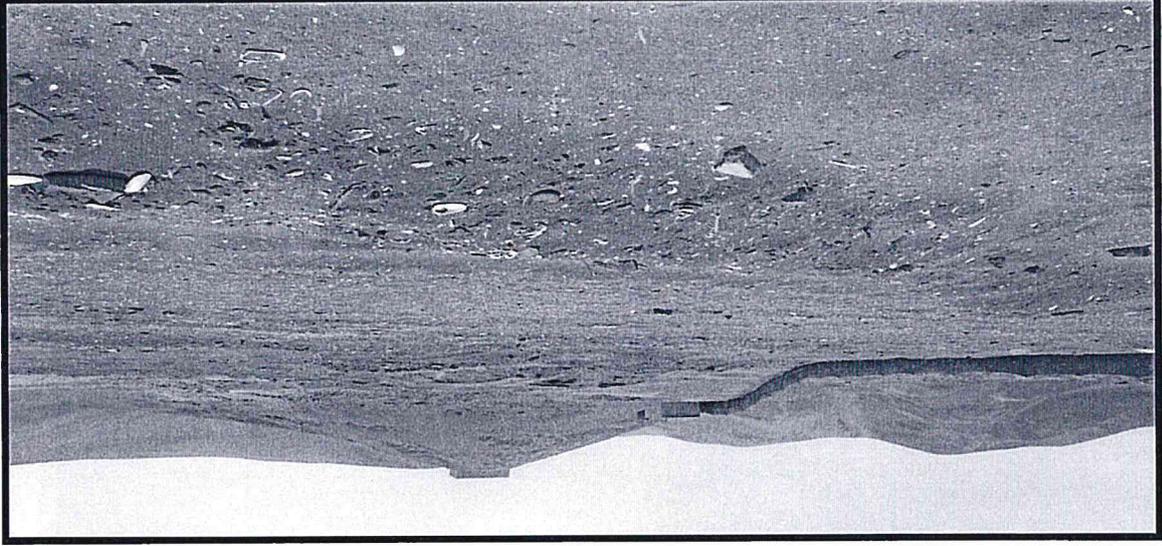
**Foto N° 5:** Sitio Arqueológico La Ensenada sector II. Vista de los depósitos de material malacológico. Asimismo, se registra una edificación prefabrica y se encuentra cercado por una malla de color verde.

MEDIDA	REFERENCIA
- Paralización y/o cese de la afectación:	Se realizó el acta de inspección con fecha 9 de noviembre del presente, donde se registra la afectación.
- Desmontaje:	X Se quiere el Retiro de la edificación prefabricada y cerco de malla verde
- Apuntalamiento:	
- Incautación:	
- Señalización:	
- Retiro de estructuras temporales, maquinarias, herramientas, elementos y/o accesorios:
