RESOLUCIÓN DIRECTORAL N° 121 -2019-DGPA-VMPCIC/MC

Asunto : Protección provisional del Sitio Arqueológico Algarrobo B

Asunto: Remisión del Informe de inspección al Sitio Arqueológico Algarrobo B.

I. REGISTRO FOTOGRÁFICO

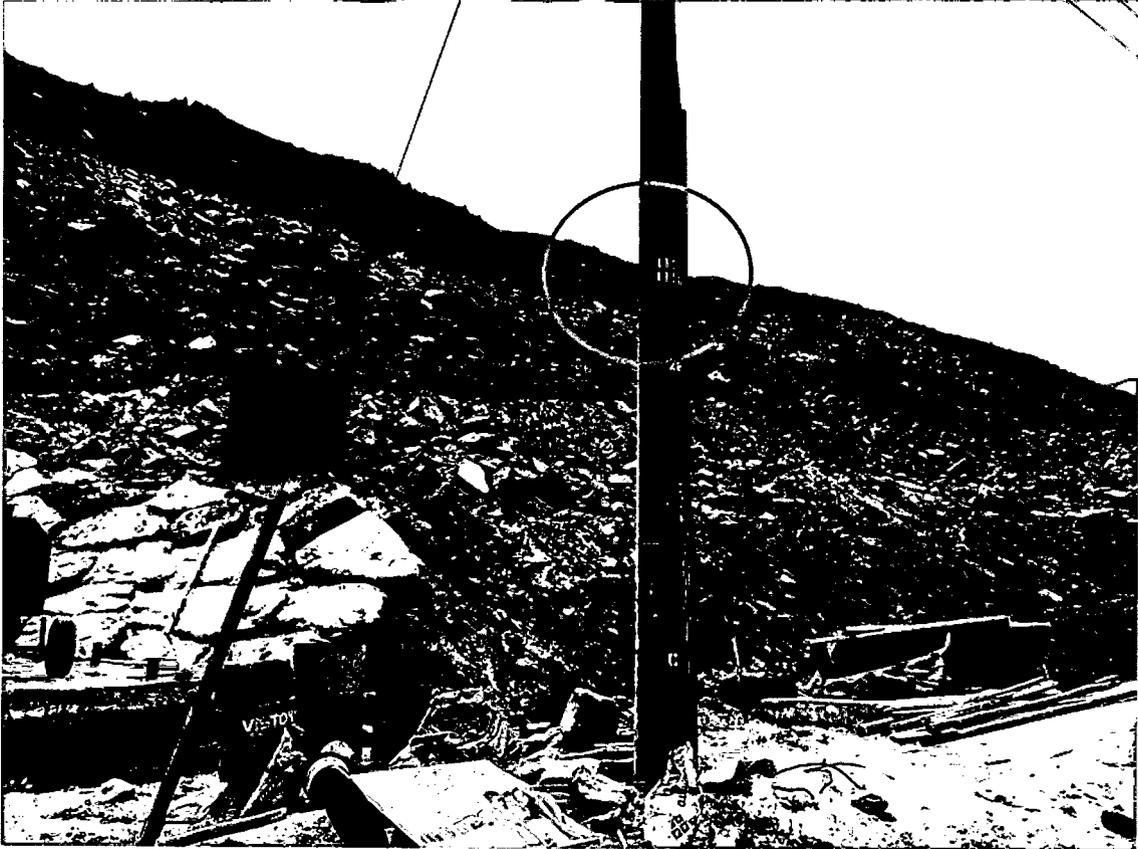
Foto 5: Sitio Arqueológico Algarrobo B. Vista panorámica, del lado sureste del cerro Algarrobo (sobre el cual se ubica el Sitio) se aprecian trabajos de excavación y remoción de terreno utilizando maquinaria pesada, nótese que las piedras removidas cubren la ladera (donde se localizan las evidencias arquitectónicas (plataformas de muros)). FOTO TOMADA el 13/03/2019.
