## RESOLUCIÓN DIRECTORAL N° 125 -2019-DGPA-VMPCIC/MC

**Asunto :** Determinación de protección provisional del sitio arqueológico Santa Ana, distrito de Ricardo Palma, provincia de Huarochirí, departamento de Lima

Despacho Viceministerial  
de Patrimonio Cultural  
e Industrias CulturalesDirección General de  
Defensa del Patrimonio  
Cultural**INFORME DE INSPECCIÓN N° 001-2019-HCC-DCS-VMPCIC-MC**

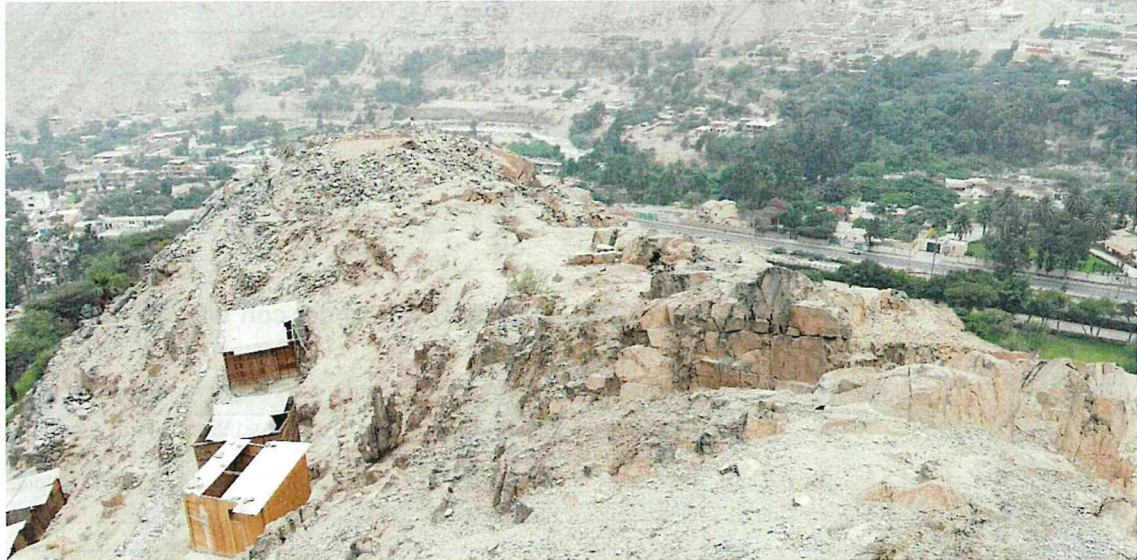
**Foto 1.** Sitio Arqueológico No Registrado. Vista panorámica del área que presenta evidencia arqueológica en superficie mediante la conformación de una serie de estructuras arquitectónicas y cerámica dispersa.

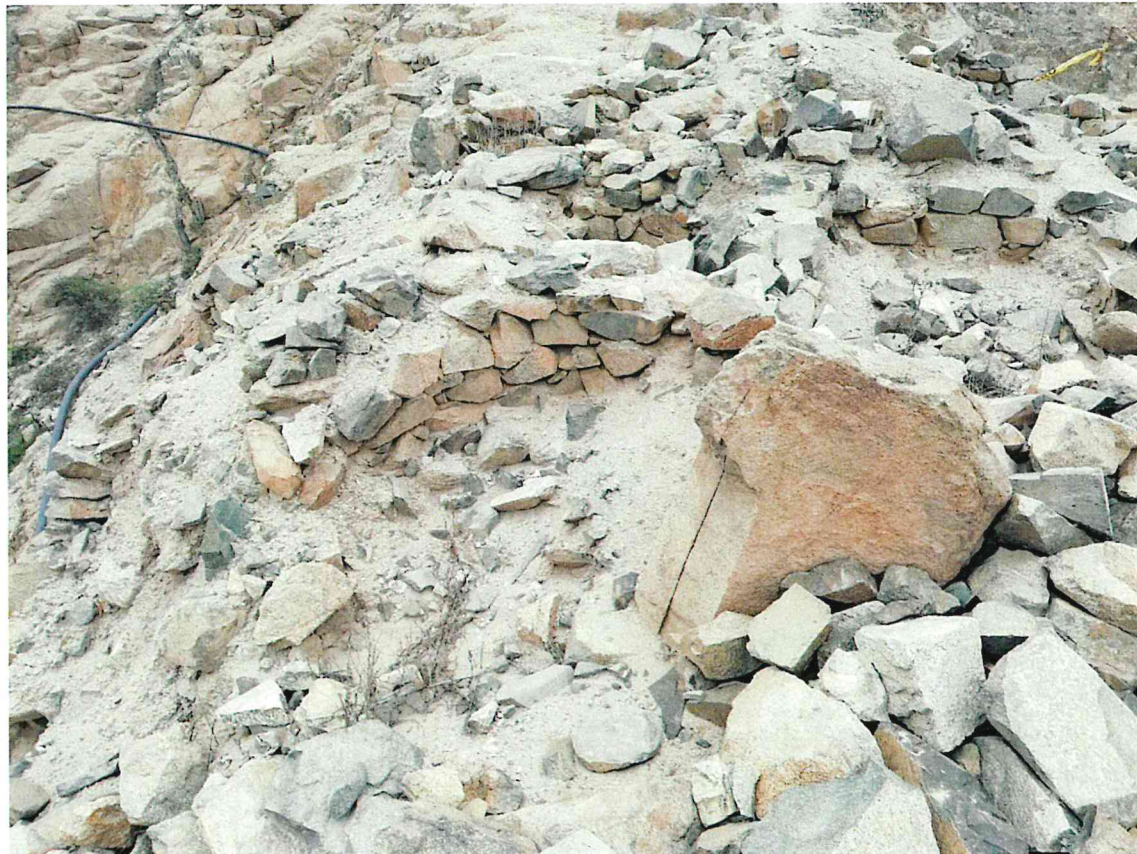
**Foto 2.** Sitio Arqueológico No Registrado. Vista de uno de los pozos de forma circular conformado por una estructura con mampostería de piedra y barro.

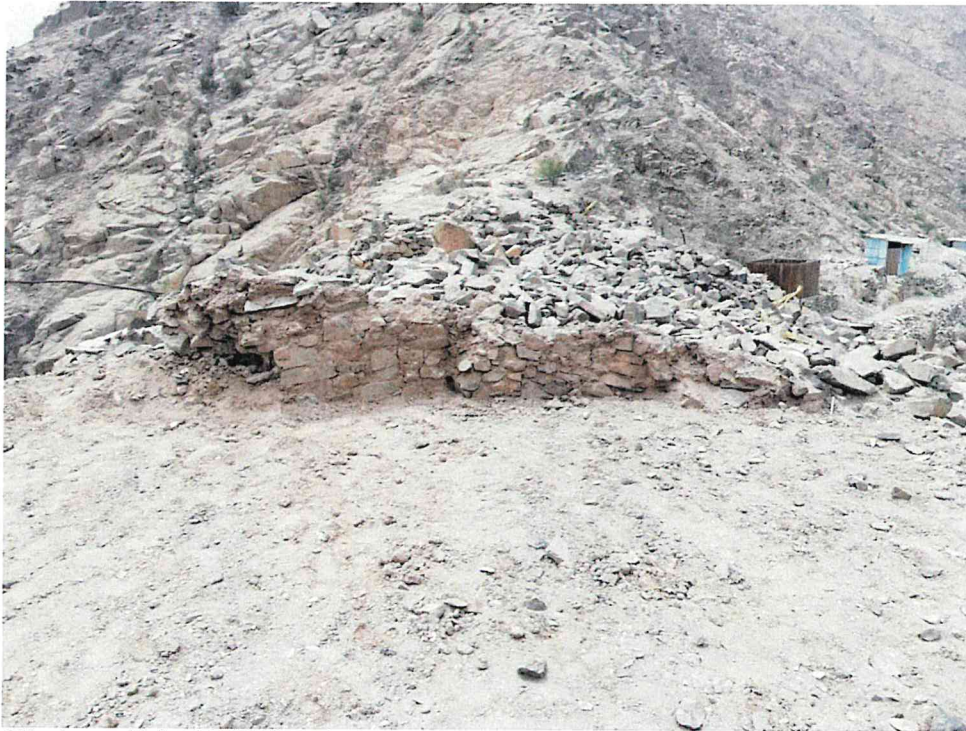
**Foto 3.** Sitio Arqueológico No Registrado. Vista del área donde se ha aplanado la superficie donde se aprecia un muro de piedra y barro como clara evidencia arqueológica.

**ARTÍCULO SEGUNDO. - DISPONER**, como medidas provisionales, en el polígono especificado en el artículo precedente, la paralización y/o cese de la afectación, consistente en haber aplanado una superficie de 72m<sup>2</sup> donde se pretende colocar una estructura precaria. Además, colocar paneles de señalización indicando la condición del bien cultural.

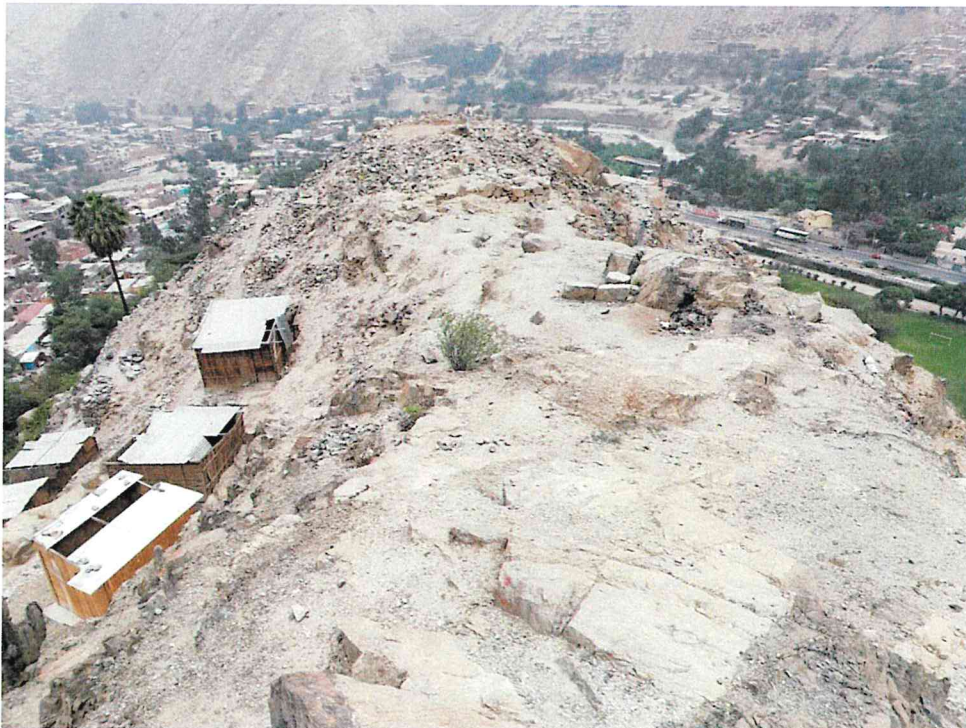
**Foto 3.** Sitio Arqueológico No Registrado. Vista del área donde se viene extendiendo las estructuras precarias hacia la parte alta de las estribaciones del cerro y por consiguiente muy próximas a evidencia arqueológica en superficie.
