RESOLUCIÓN DIRECTORAL N° 122 -2019-DGPA-VMPCIC/MC

ARTÍCULO PRIMERO. - DETERMINAR la Protección Provisional del Monumento Arqueológico Prehispánico "Cerro Centinela Sector B", ubicado en el distrito de Huaura, provincia de Huaura, departamento de Lima, de acuerdo a las siguientes coordenadas: Zona Geográfica: 18L; Datum: WGS84; Proyección: UTM y Coordenadas UTM de referencia Este: 212 306.1211, Norte: 8 775 308.5957.

INFORME N° 000210-2019/DSFL/DGPA/VMPCIC/MC

Asunto: Protección Provisional en base Informe de inspección al Sitio Arqueológico "Cerro Centinela Sector B"

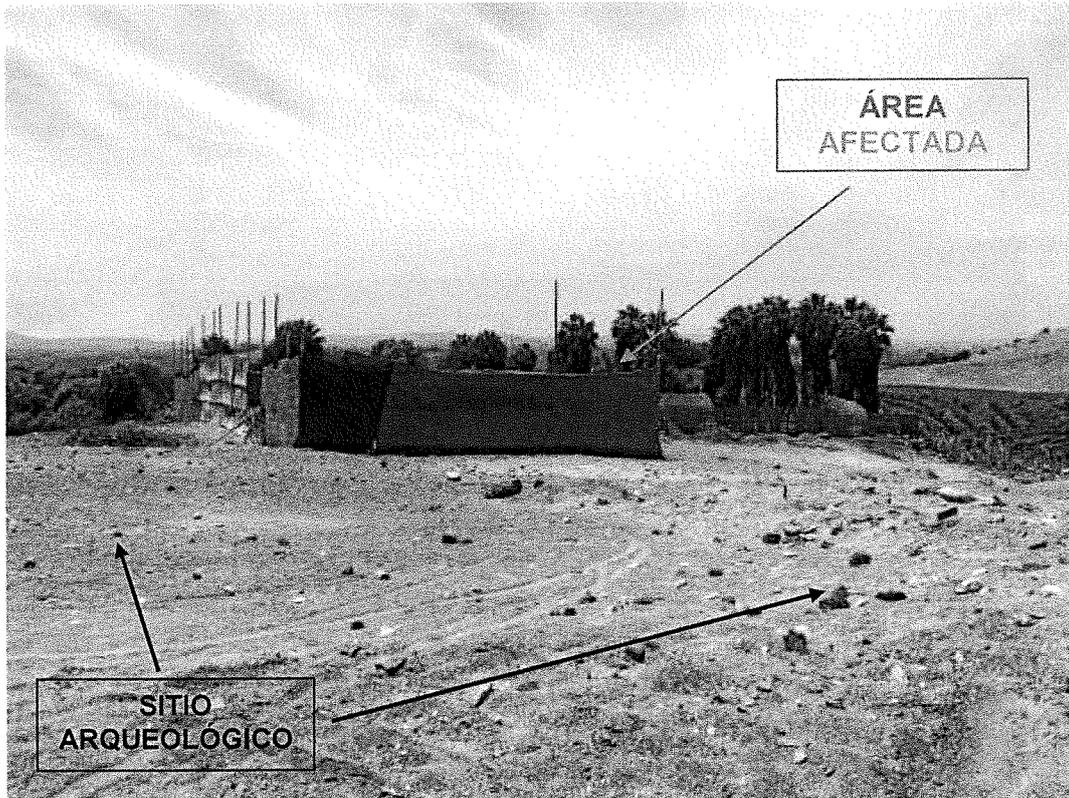
Foto 5: Sitio Arqueológico Cerro Centinela Sector B. Vista panorámica, de una de las afectaciones registradas en el interior del sitio, labores de excavación y remoción para asentar estructuras precarias (cerco perimétrico). Y nótese en un extremo un hito.

Detener los trabajos de excavación y remoción de terreno para asentar estructuras precarias, a fin de proteger la intangibilidad del MAP "Cerro Centinela Sector B".
