## RESOLUCIÓN DIRECTORAL N° 148 -2019-DGPA-VMPCIC/MC

**Asunto:** Determinación de Protección Provisional del Sitio Arqueológico Jurco

Plano perimétrico: **SITIO ARQUEOLÓGICO JURCO**

Despacho Viceministerial  
de Patrimonio Cultural  
e Industrias CulturalesDirección General de  
Defensa del Patrimonio  
Cultural**INFORME DE INSPECCIÓN N° 002-2019-DFA/DCS/DGDP/VMPCIC/MC**

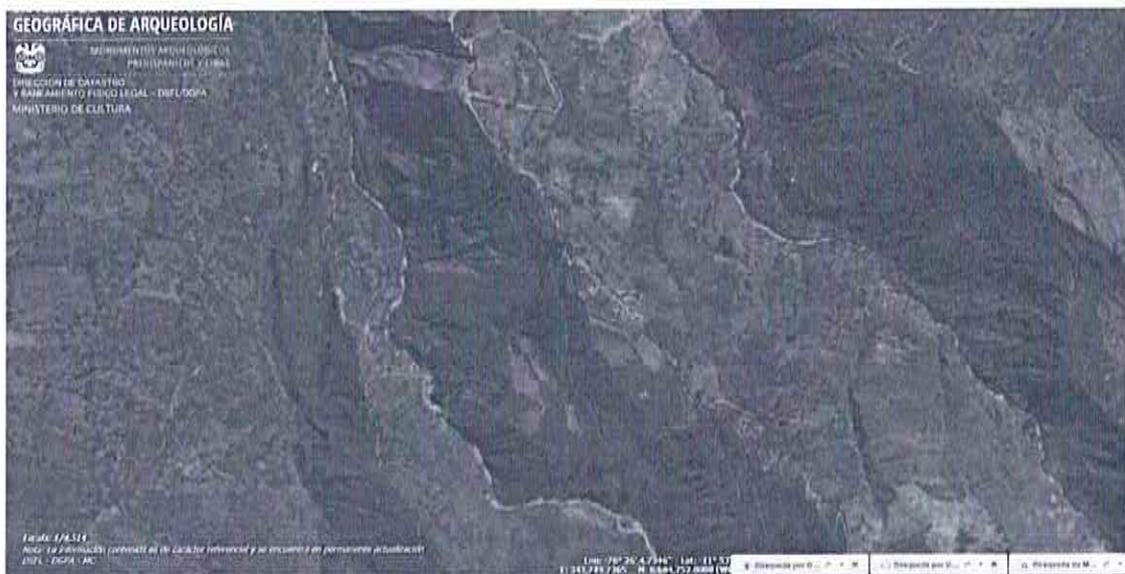
Imagen de una de las coordenadas ingresada a la base SIGDA.

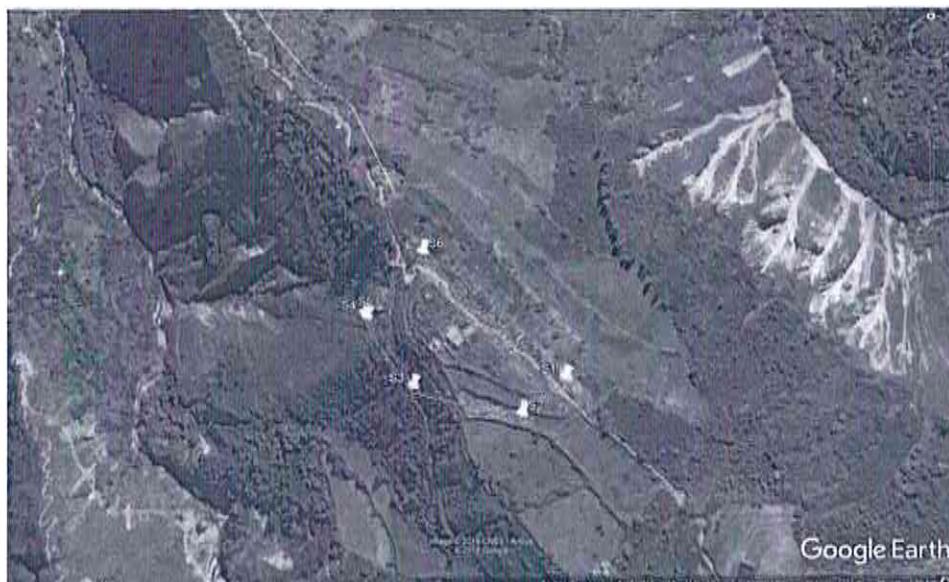
Polígono de delimitación elaborado usando las coordenadas remitidas mediante el informe de inspección.

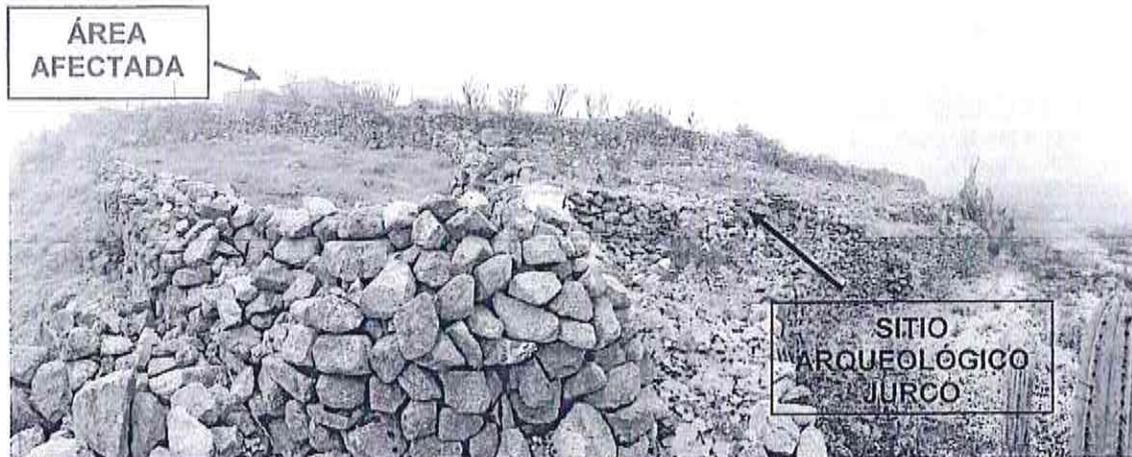
Foto 1: Sitio Arqueológico Jurco, Vista panorámica del LADO SUROESTE de la estructura, se aprecian los tres niveles de plataforma y sobre la cima de la estructura viviendas modernas, que alteran evidencia arqueológica.

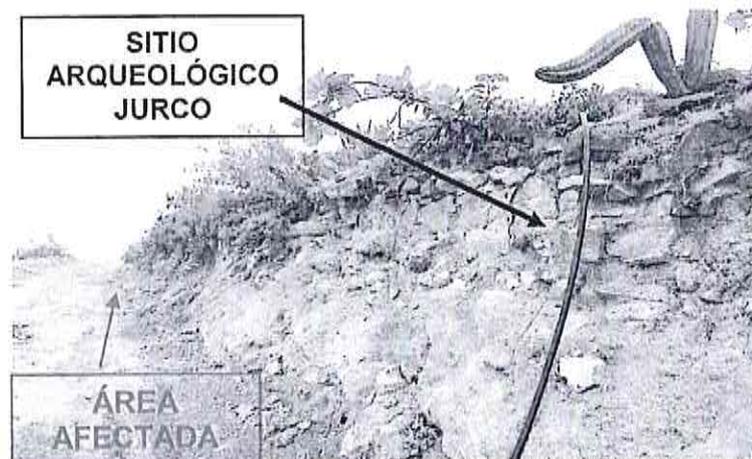
Foto 3: Sitio Arqueológico Jurco, Vista panorámica del LADO NORESTE de la estructura, se aprecian un segmento de la 3era plataforma, cortada por el paso de una trocha carrozable, que alteran evidencia arqueológica.

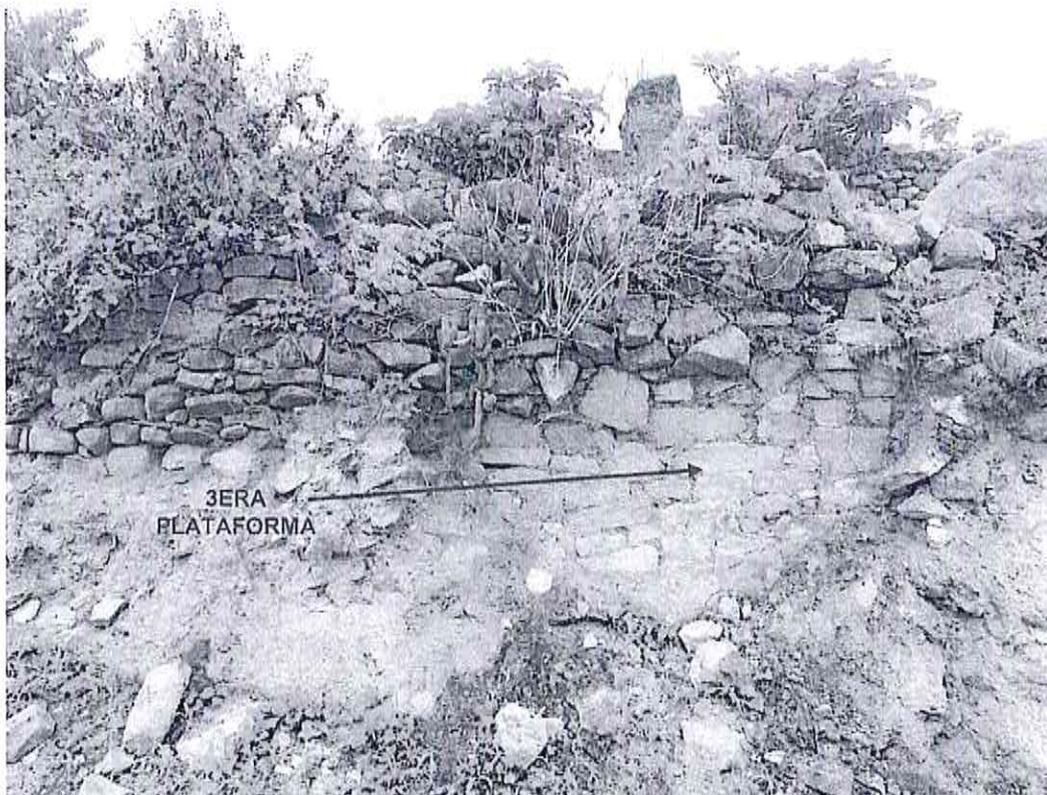
Foto 7: Sitio Arqueológico Jurco, Vista panorámica del LADO NORESTE, donde se aprecia un segmento de la 3era plataforma, expuesto, luego de realizar la trocha carrozable, nótese la base del muro y la cabezera (piedras sueltas).
