RESOLUCIÓN DIRECTORAL N° 224 -2019/DGPA/VMPCIC/MC

ARTÍCULO PRIMERO.- DETERMINAR la Protección Provisional de la Zona Arqueológica Monumental "Huaca Santa Martha" ubicado en el distrito de San Luis, provincia de Cañete y departamento de Lima.

Asunto: Determinación de Protección Provisional de la Zona Arqueológica Monumental "Huaca Santa Martha"; ubicado en el distrito de San Luis, provincia de Cañete, departamento de Lima.

Asunto : Procedimiento de declaratoria patrimonial y aprobación de Expediente Técnico de la Zona Arqueológica Monumental Huaca Santa Martha, ubicado en el distrito de San Luis, provincia de Cañete, departamento de Lima..

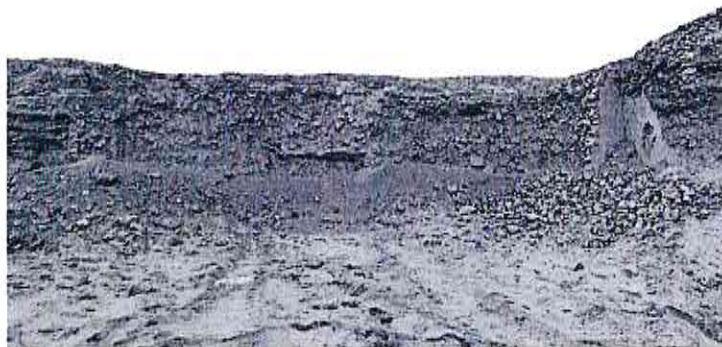
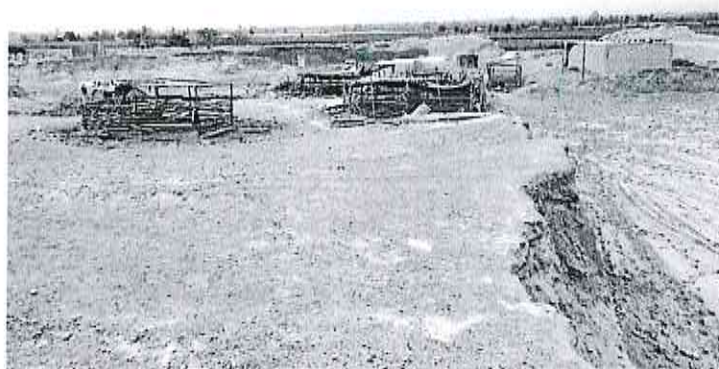
Afectaciones antrópicas: Actualmente se está realizando remoción del terreno con maquinaria pesada para nivelar el terreno.

Fragilidad: El monumento se ve afectado por la remoción de terreno (montículo) por plantaciones regadas por una red de tuberías, pozo de agua y estructuras precarias (corrales de animales).

Por lo cual se requiere las siguientes medidas provisionales: Paralización de obras al interior del sitio; retiro de edificaciones precarias; delimitación física del MAP.

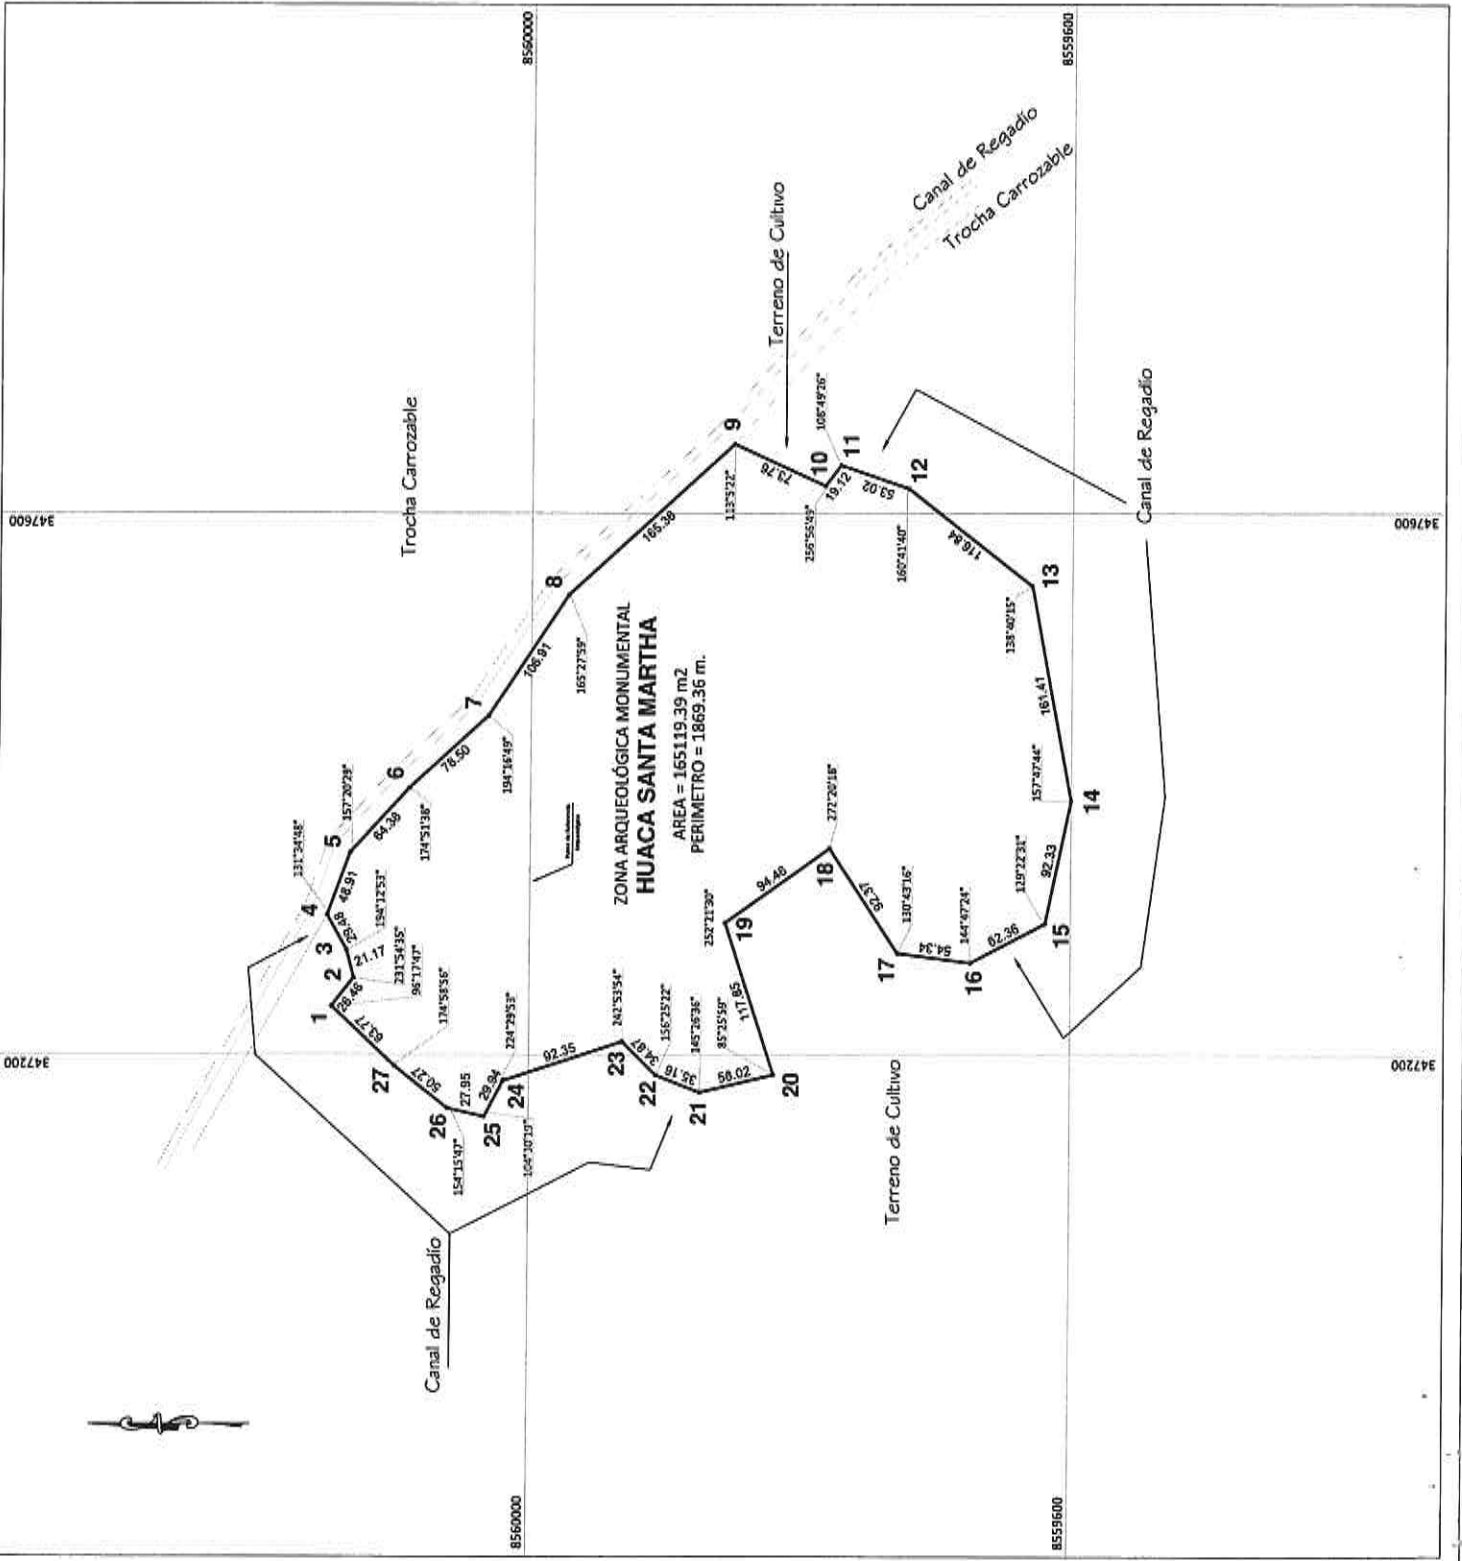
Fecha de elaboración: NOV - 2018 Código de Plano: PP-026-MC_DGPA-DSFI-2018 WGS84

Coordenadas: UTM WGS 84 Zona: 18 L Escala: 1 / 4,000 Sistema: A3
