**RESOLUCIÓN DIRECTORAL N° 279 -2019/DGPA/VMPCIC/MC**

**ARTÍCULO PRIMERO.- DETERMINAR** la Protección Provisional del “Sitio Arqueológico Pampa La Capitana”, ubicado en el Sector La Capitana del Centro Poblado Upaca, distrito de Pativilca, provincia de Barranca, departamento de Lima.

**INFORME N° D000090-2019-DSFL/MC**

Asunto: Determinación de Protección Provisional al Sitio Arqueológico Pampa La Capitana, en atención a denuncia de exposición de restos culturales..

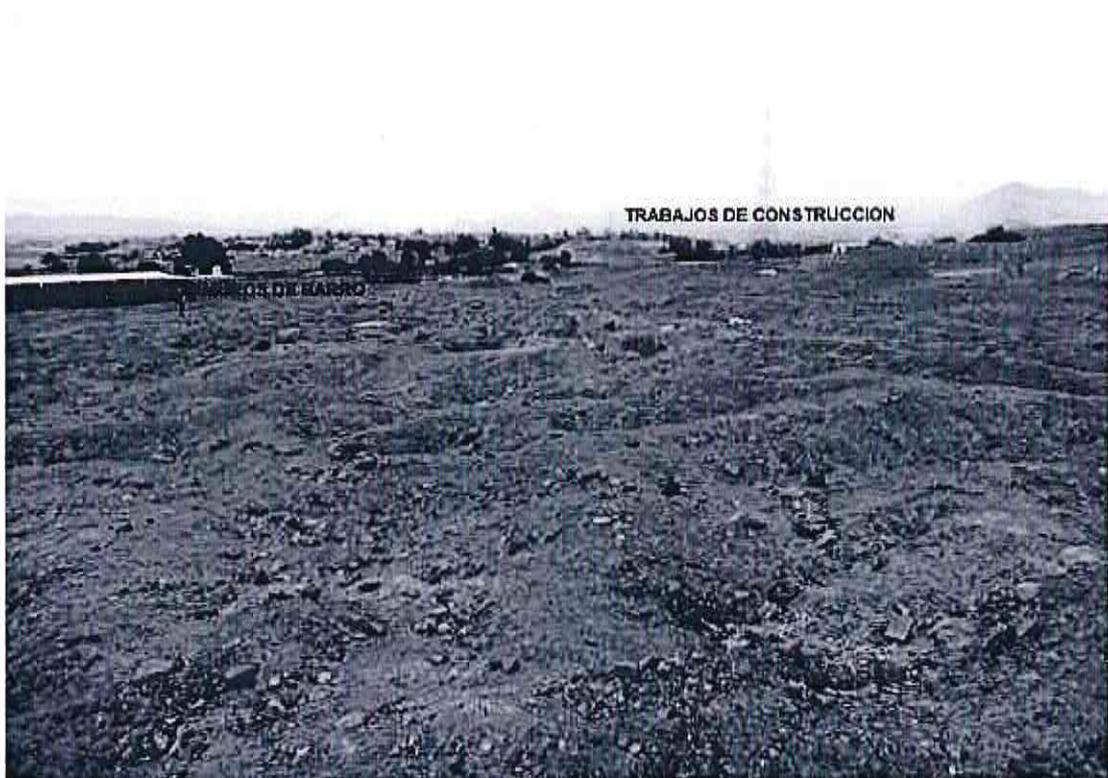
Imágenes N° 1 y N° 2: Vista de los recintos con muros de barro en el S.A. Pampa la Capitana en Pativilca

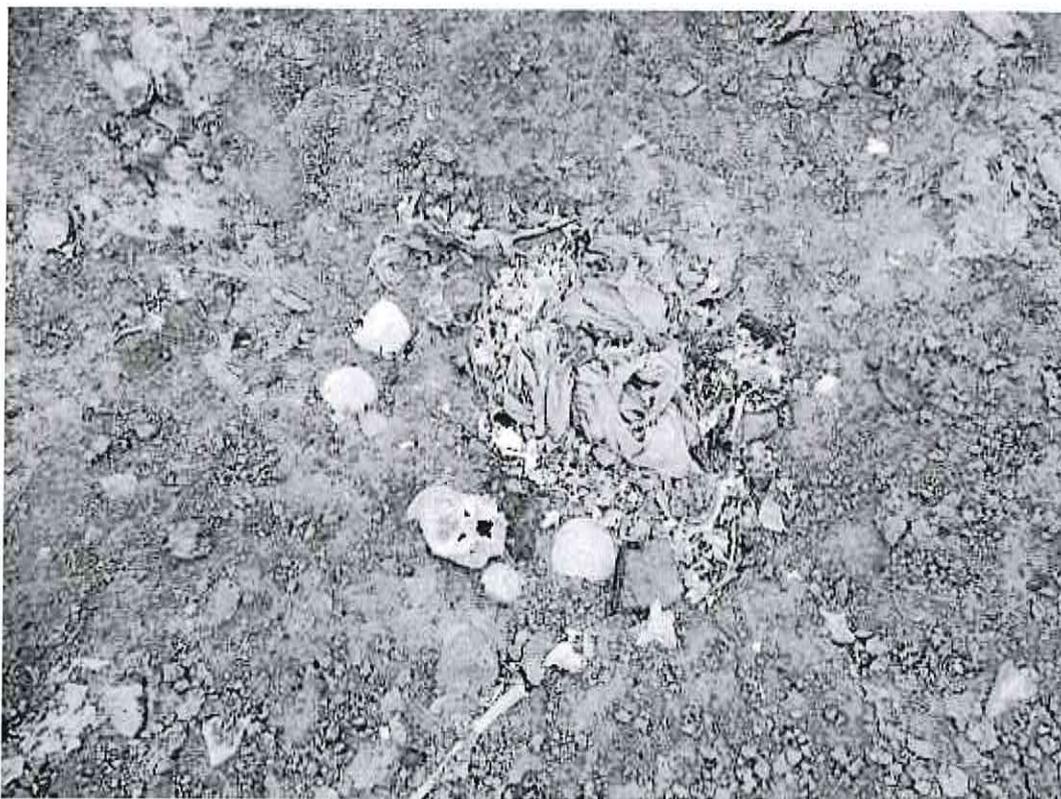
Imagen N° 3: Vista de los fragmentos textiles, presuntos paños envoltorios de fardos funerarios con fragmentos de restos óseos en el S.A. Pampa la Capitana en Pativilca

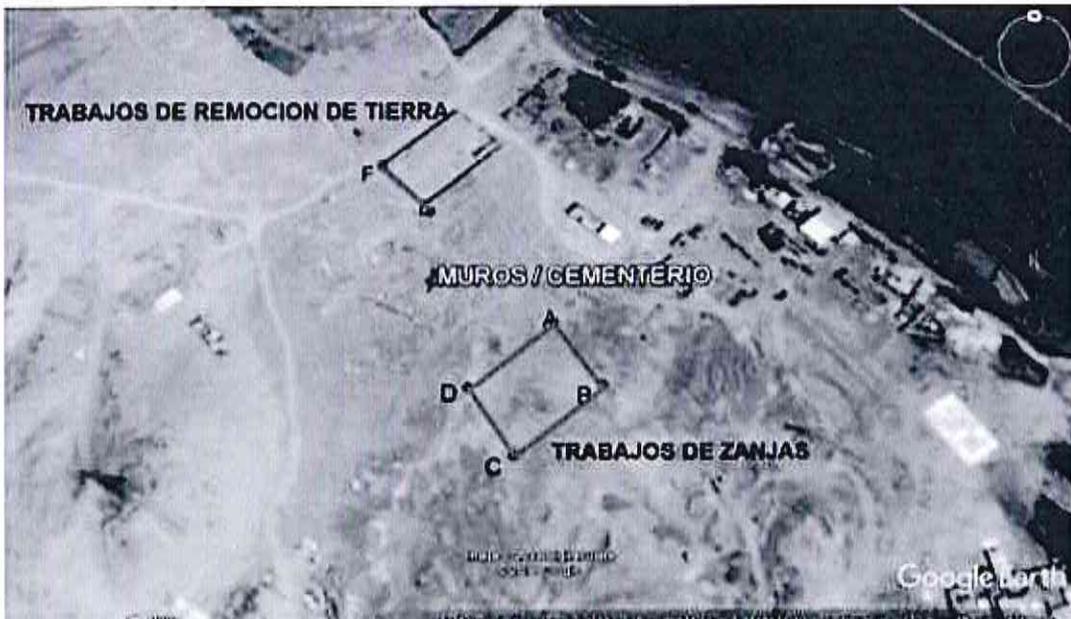
Imagen N° 6: Ubicación en Google Earth de los Puntos referenciales A,B,C, D, E y F, evidenciándose los trabajos de zanjas vaciadas con material concreto y remoción de tierra con maquinaria

II.3 En el sitio arqueológico Pampa la Capitana, con puntos referenciales tomados con GPS, puntos E: 0199776/8818711 y F: 0199747/8818743 (Ver en la imagen N° 6), se observa trabajos de remoción de tierra presuntamente con maquinaria pesada, evidenciándose por las huellas de las llantas.

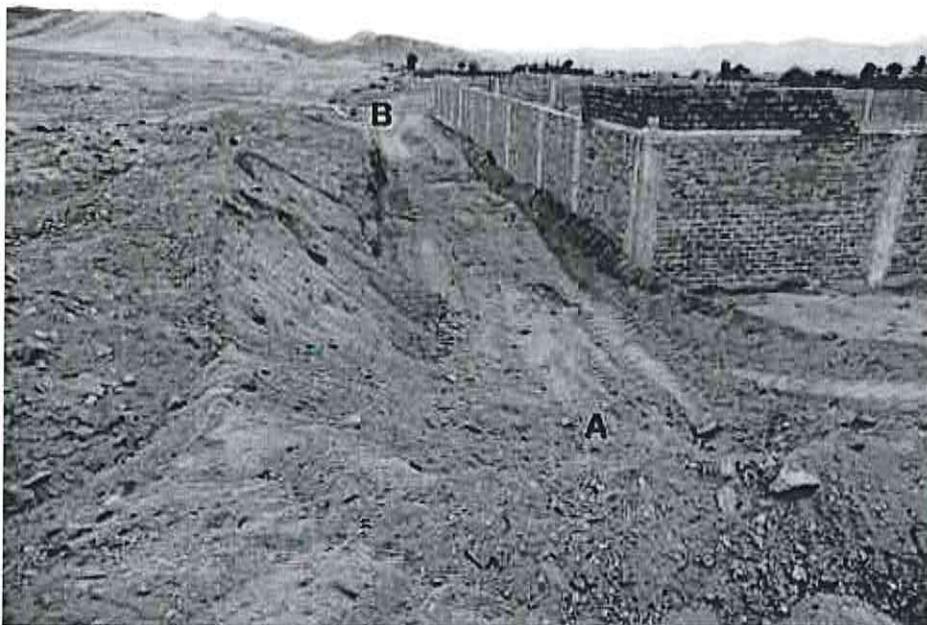
Imágenes N° 7 y 8: Trabajos de remoción de tierra en el S.A. Pampa la Capitana en Pativilca.

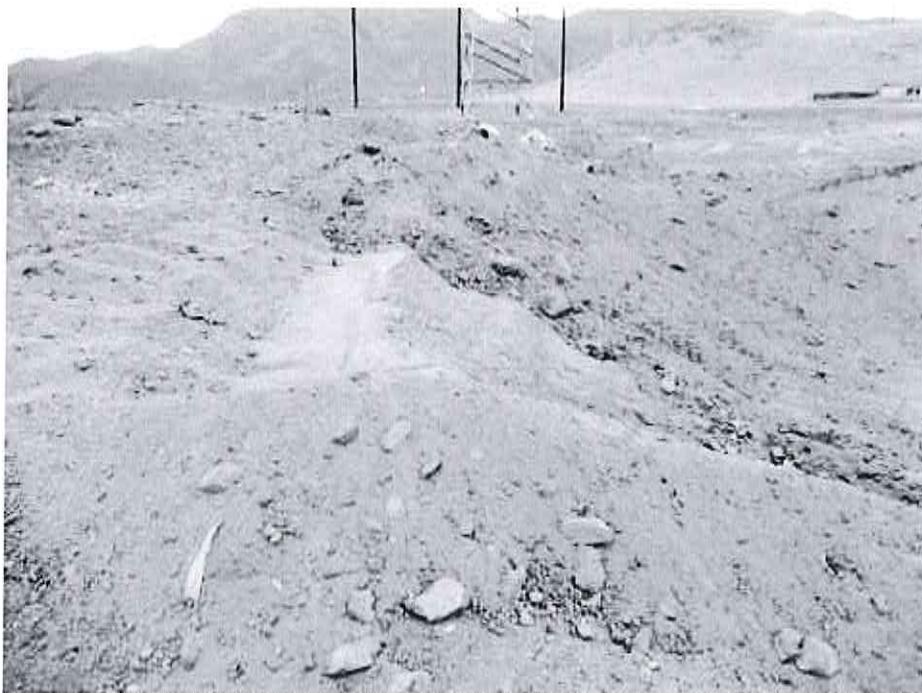
Imágenes N° 8: Trabajos de remoción de tierra en el S.A. Pampa la Capitana en Pativilca

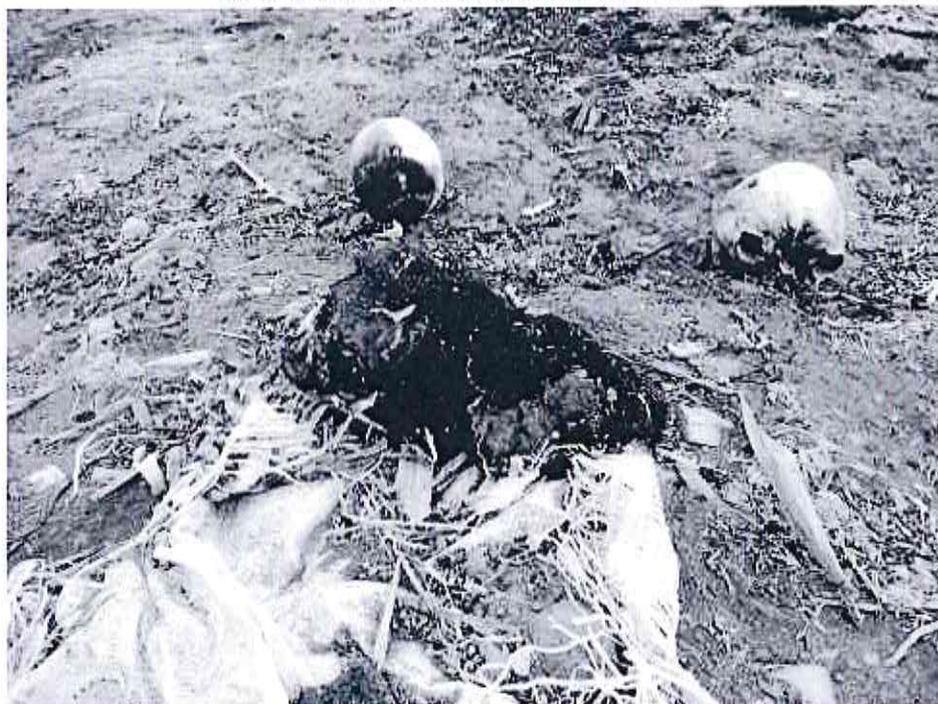
Imagen N° 9: Restos de cráneos humanos expuestos en superficie, presuntamente expuestas por la remoción de tierra, por los trabajos de construcción en el S.A. Pampa la Capitana en Pativilca.

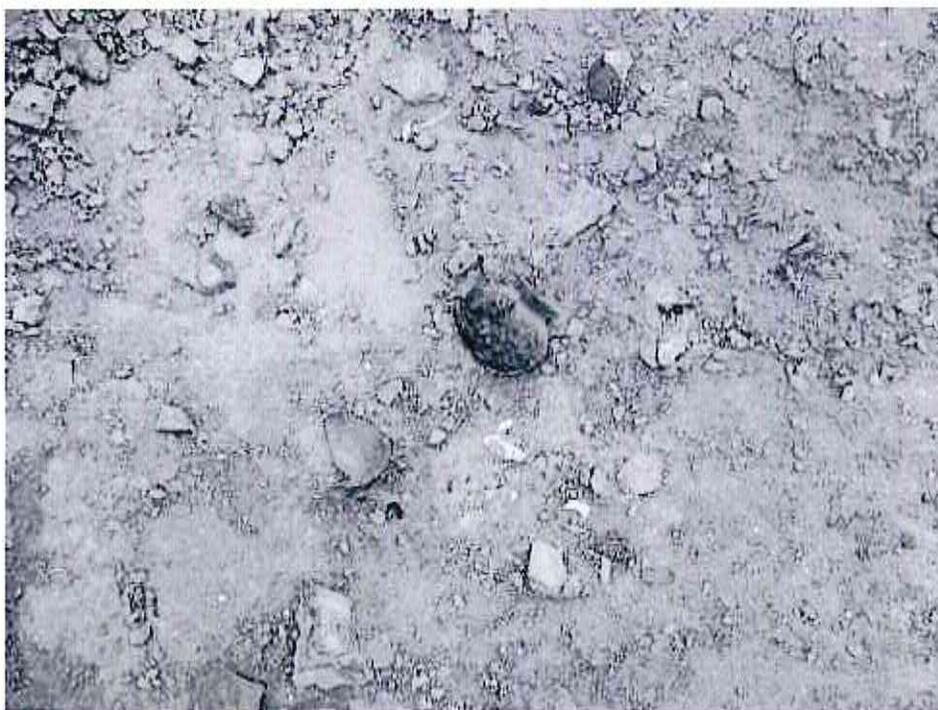
Imagen N° 10: Restos de una vasija de cerámica en la superficie, presuntamente expuesta por la remoción de tierra, por los trabajos de construcción en el S.A. Pampa la Capitana en Pativilca.

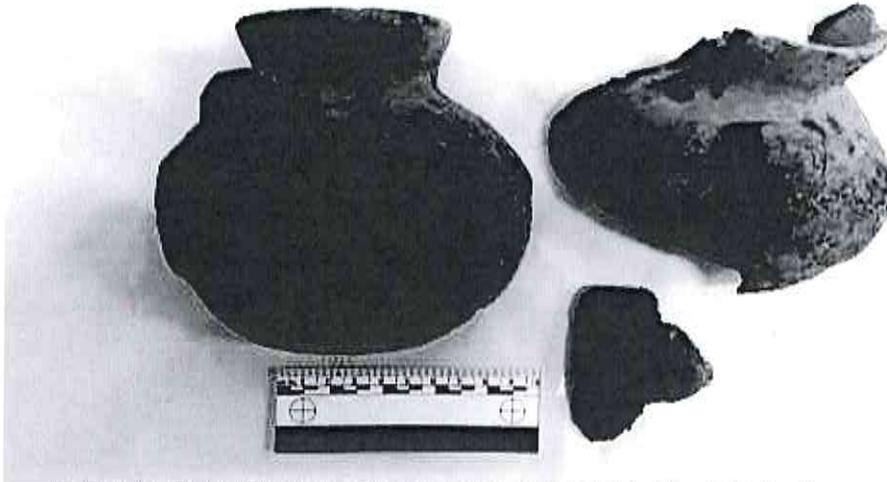
Imagen N° 11: Detalle de la cerámica recuperada del S.A. Pampa la Capitana en Pativilca.
