## RESOLUCIÓN DIRECTORAL N° 298 -2019/DGPA/VMPCIC/MC

**ARTÍCULO PRIMERO.- DETERMINAR** la Protección Provisional del Sitio Arqueológico Cochahuasi sectores 1 y 2, ubicados en el distrito de Calango, provincia de Cañete, departamento de Lima.

Asunto: Remisión de los Informes de Inspección realizados en el Sitio Arqueológico Cochahuasi, sectores 1 y 2, ubicado en el distrito de Calango, provincia de Cañete y departamento de Lima.

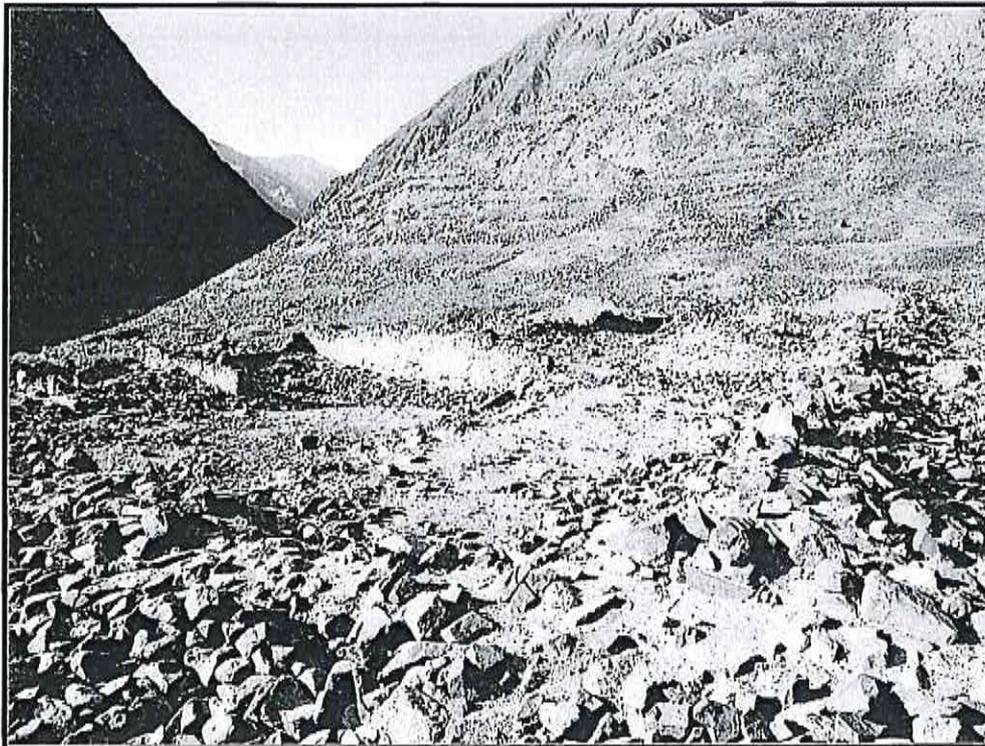
Foto 1: *Sitio Arqueológico Cochahuasi – Sector 2* Vista parcial de los muros que conforman la estructura de planta cuadrangular a manera de "cancha".

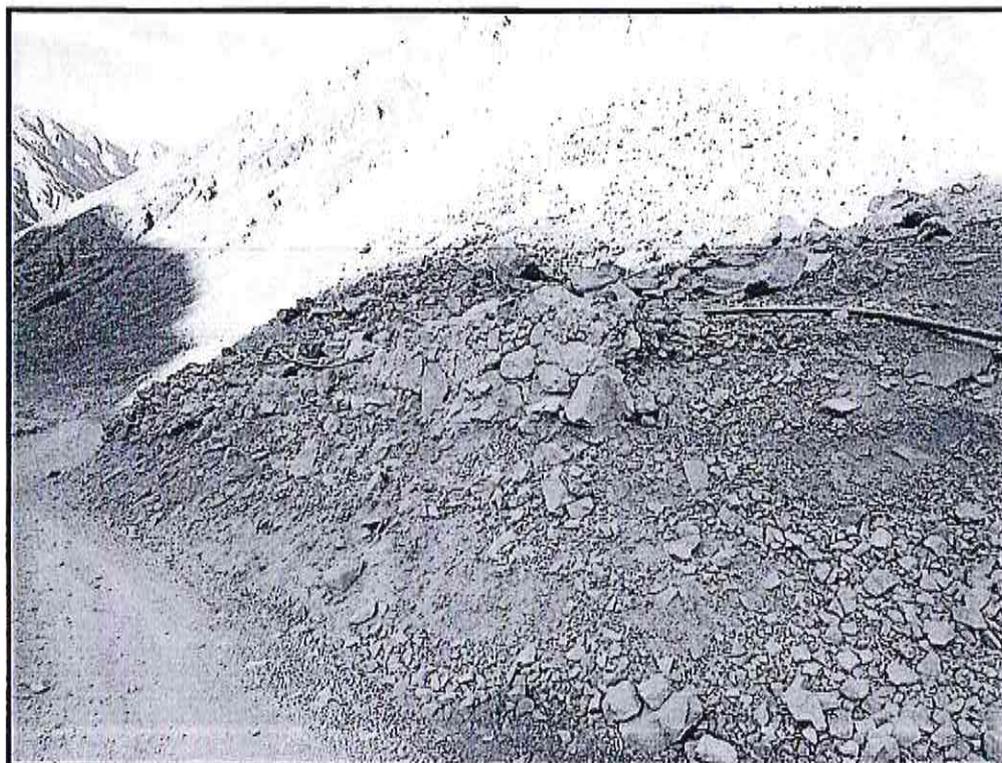
Foto 3: *Sitio Arqueológico Cochahuasi – Sector 2* Muro arqueológico por el que cruza una manguera de riego por goteo. Coordenada WGS84: 341324 / 8616249

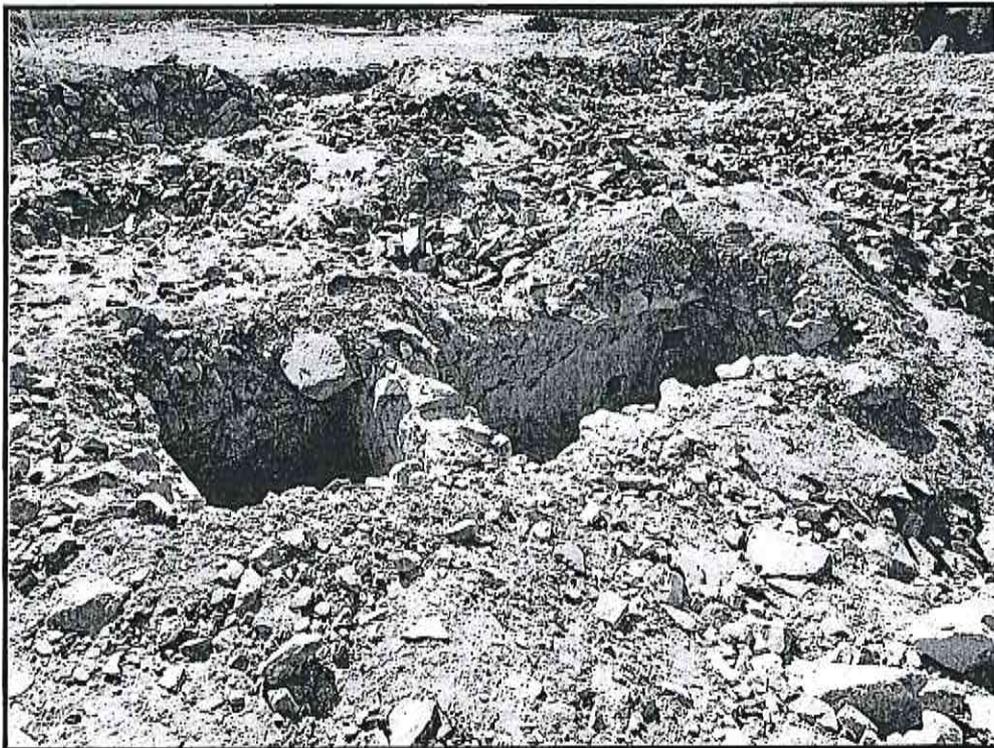
Foto 2: *Sitio Arqueológico Cochahuasi – Sector 1* Vista de una de las estructuras probablemente funerarias, con muros de piedra, enlucido y hornacinas. Coordenada WGS84: 341159 / 8616164

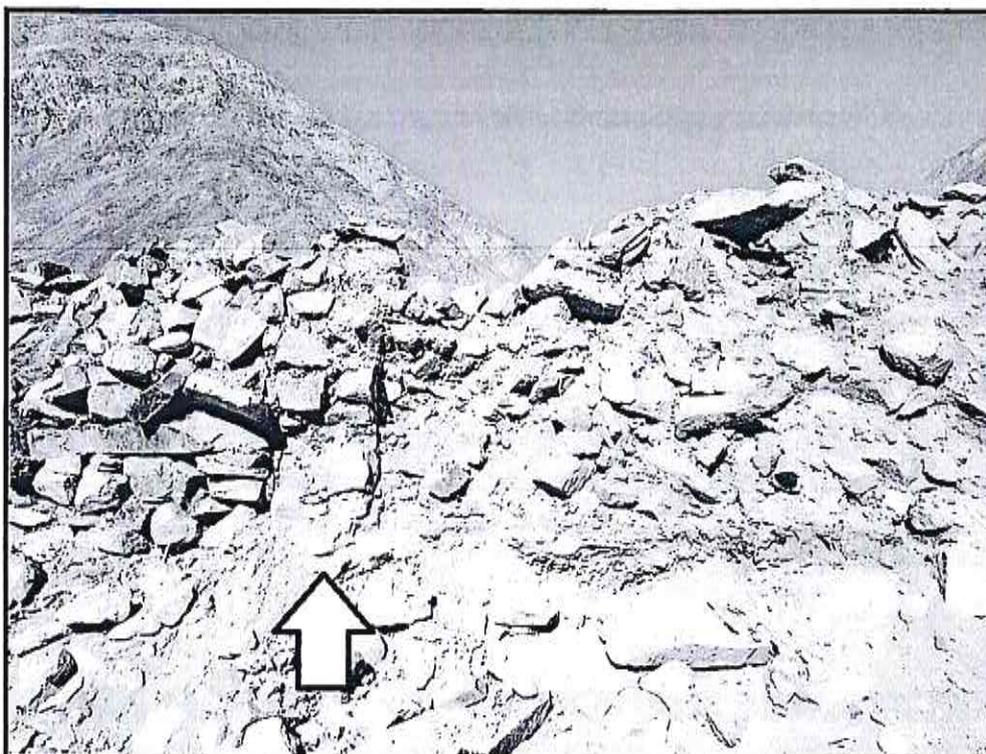
Foto 3: Sitio Arqueológico Cochahuasi – Sector 1 Muro cortado que se aprecia en el perfil generado por una remoción colindante. Coordenada WGS84: 341153 / 8616174
