## RESOLUCIÓN DIRECTORAL N° 314 -2019/DGPA/VMPCIC/MC

**ARTÍCULO PRIMERO.- DETERMINAR** la Protección Provisional del Sitio Arqueológico Cerro Prieto, ubicado en el distrito de Salas Guadalupe de la provincia y departamento de Ica.

**Asunto:** Determinación de Protección Provisional del Sitio Arqueológico Cerro Prieto, ubicado en el distrito de Salas Guadalupe, de la provincia y departamento de Ica.

Asunto : Protección provisional del "Sitio Arqueológico Cerro Prieto, ubicado en el distrito de Salas Guadalupe, provincia y departamento de Ica.

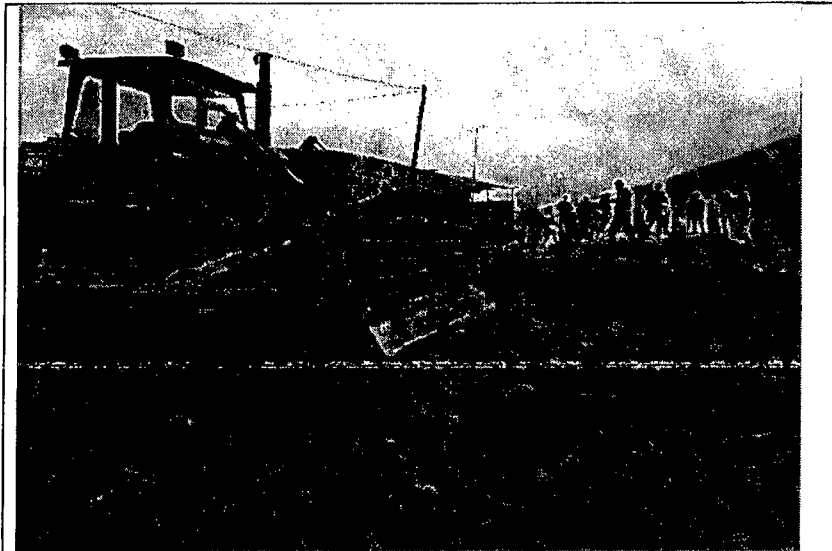
Fot. N° 01: Se observa la maquinaria pesada (tractor oruga) iniciando los trabajos de remoción en el sector Asociación de Vivienda 2da Etapa de Punta Hermosa.

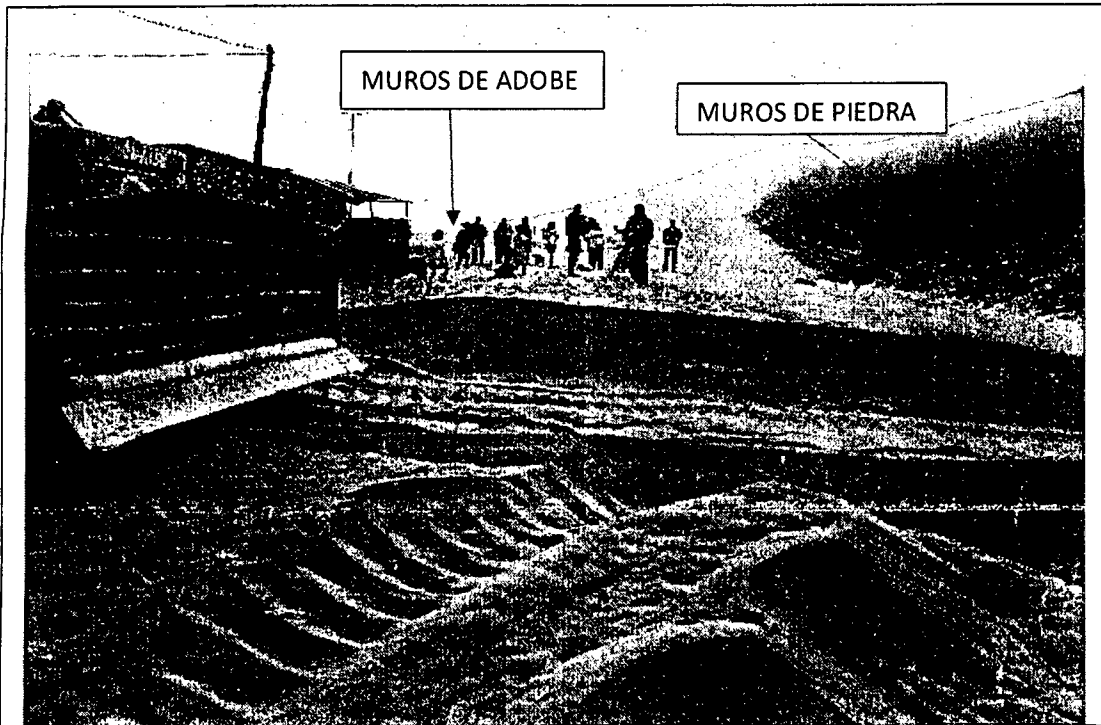
Foto 02: Nivelación con maquinaria pesada.
