**RESOLUCIÓN DIRECTORAL N° 335 -2019/DGPA/VMPCIC/MC**

**Asunto:** Determinación de Protección Provisional del Sitio Arqueológico Retamal, ubicado en el distrito de Villa María del Triunfo de la provincia y departamento de Lima.

**Asunto:** Determinación de la Protección Provisional del Sitio Arqueológico "Retamal".

Asunto : Remisión del Informe de inspección al Sitio Arqueológico Retamal..

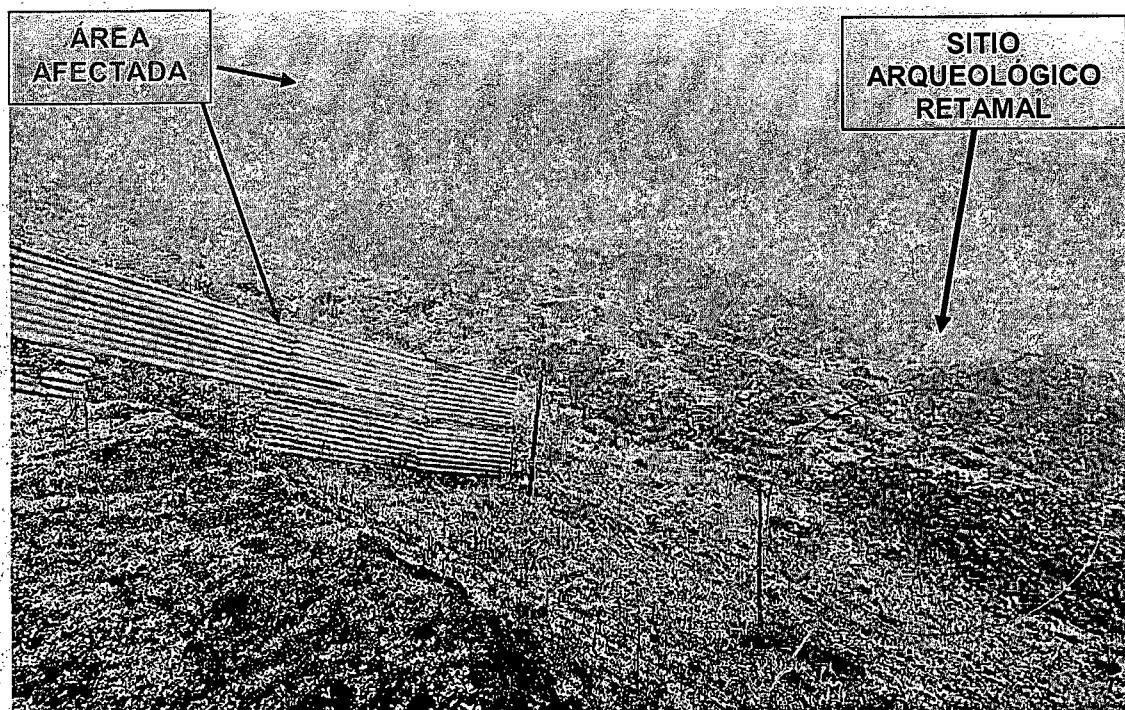
**Foto 1: Sitio Arqueológico Retamal, Vista panorámica de la PARTE CENTRAL Y EXTREMO NORTE del Sitio; nótese las evidencias arqueológicas. Foto tomada el 21/06/2019.**

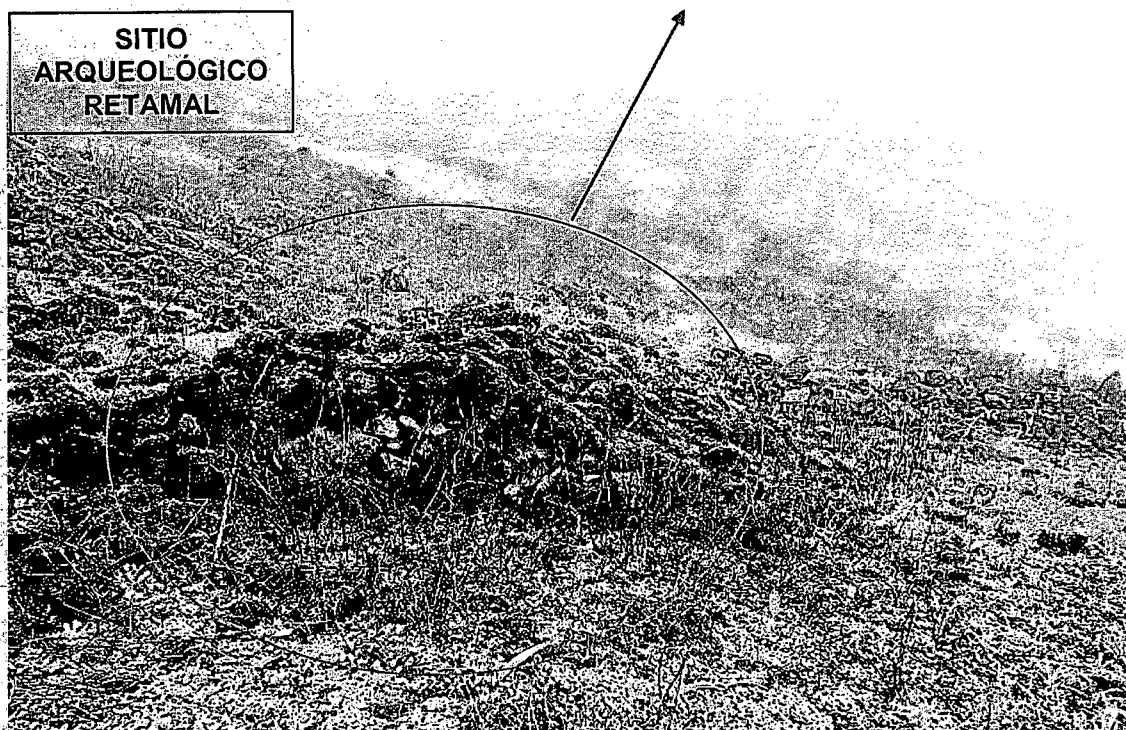
**Foto 2: Sitio Arqueológico Retamal, Vista en detalle de segmentos de muros, que pertenecen a recintos, nótese el pircado de piedras con pérdida de mortero, por la fuerte lluvia. Foto tomada el 21/06/2019.**

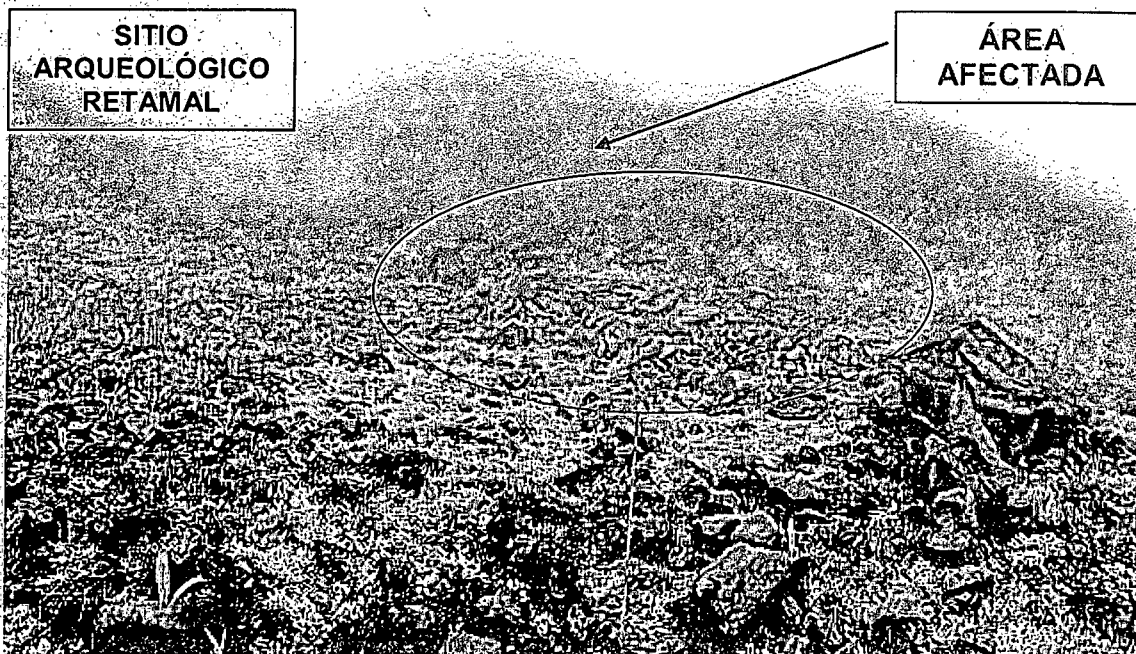
**De la afectación:** De acuerdo al Informe de Inspección N° 006-2019-DFA/DCS/DGDP/VMPCIC/MC, extremo norte del MAP es utilizado como botadero informal de escombros, lo que cubre y destruye sistemáticamente las estructuras arqueológicas.

Foto 3: Sitio Arqueológico Retamal, Vista en detalle de segmentos de muros, que pertenecen a recintos, nótese que está siendo cubierto por escombros. Foto tomada el 21/06/2019.

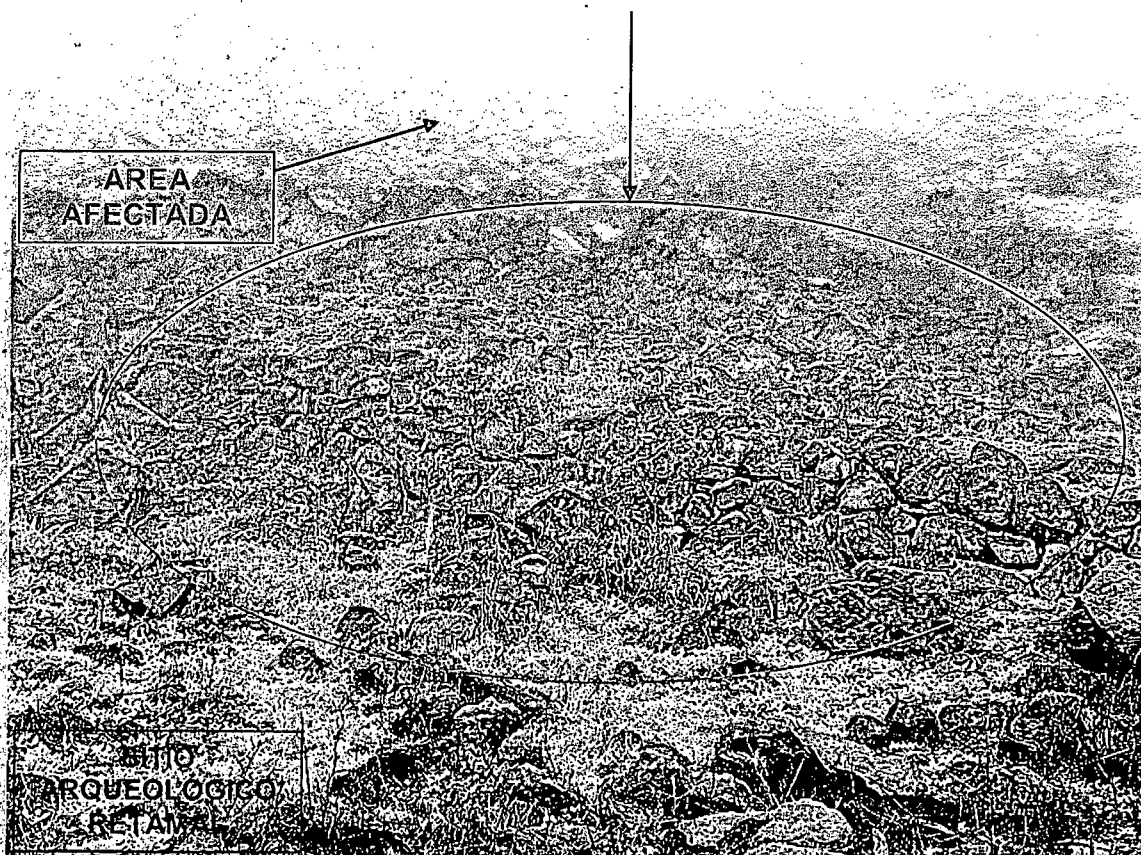
Foto 4: Sitio Arqueológico Retamal, Vista en detalle de segmentos de muros, que pertenecen a recintos, nótese que está siendo cubierto por escombros. Foto tomada el 21/06/2019.

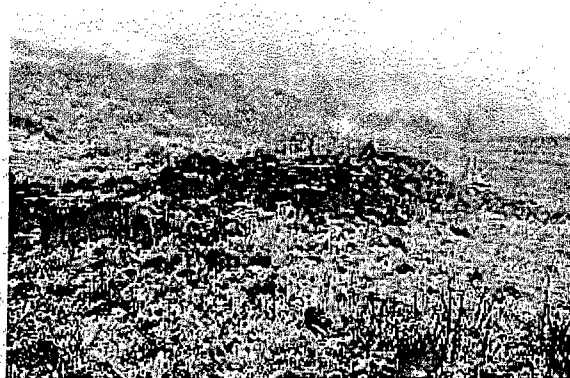
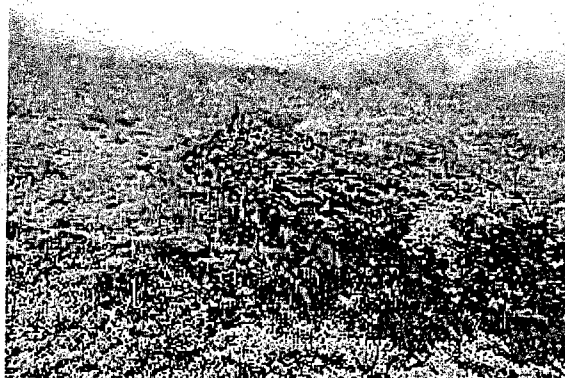
**Foto 7 y 8: Sitio Arqueológico Retamal, a la izquierda se aprecia una vista en detalle de un segmento de muro (estructura circular) cubierto por la vegetación propia de lomas. A la derecha se aprecia una vista en detalle de un segmento de muro (estructura circular) cubierto por la vegetación propia de lomas. Foto tomada el 21/06/2019.**

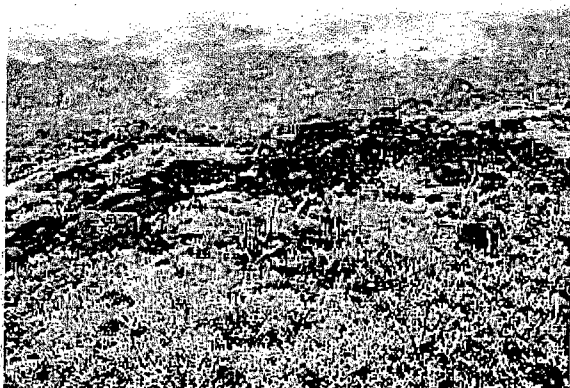
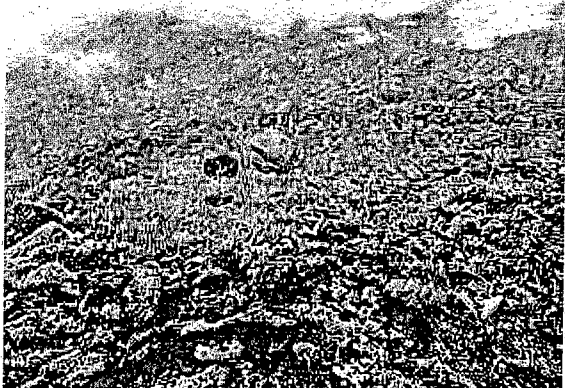
**Foto 9 y 10: Sitio Arqueológico Retamal, a la izquierda se aprecia una vista en detalle de un segmento de muro (estructura circular) cubierto por la vegetación propia de lomas. A la derecha se aprecia una vista en detalle de un segmento de muro (estructura circular) cubierto por la vegetación propia de lomas. Foto tomada el 21/06/2019.**

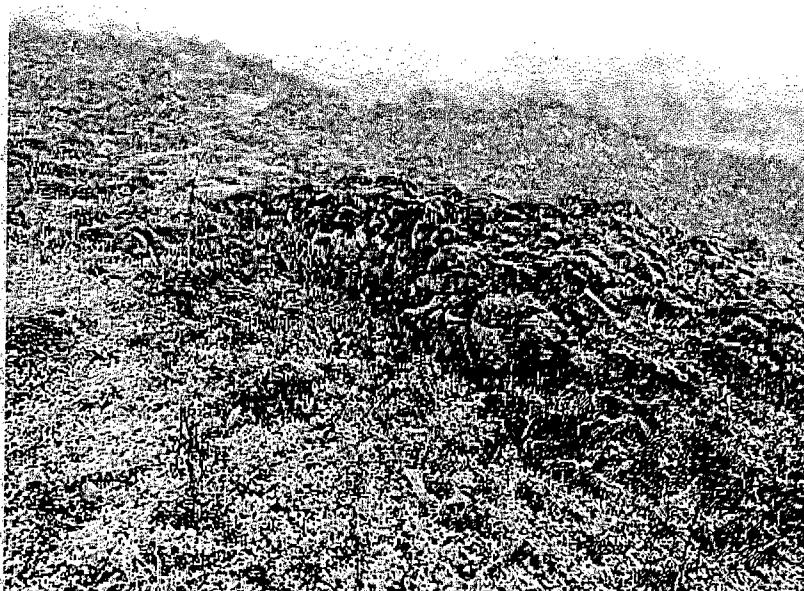
**Foto 11: Sitio Arqueológico Retamal, a la izquierda se aprecia una vista en detalle de un segmento de muro (estructura circular) cubierto por la vegetación propia de lomas. Foto tomada el 21/06/2019.**
