## **RESOLUCIÓN DIRECTORAL N° 349-2019/DGPA/VMPCIC/MC**

**Asunto:** Determinación de Protección Provisional del Sitio Arqueológico  
(No registrado) Quebrada Topas, ubicado en el distrito de  
Coayllo, provincia de Cañete, departamento de Lima.

**Asunto :** Protección provisional del Sitio Arqueológico No registrado  
(Quebrada Topas), ubicado en el distrito de Coayllo,  
provincia de Cañete y departamento de Lima

Asunto : Protección provisional del Sitio Arqueológico No registrado (Quebrada Topas), ubicado en el distrito de Coayllo, provincia de Cañete y departamento de Lima

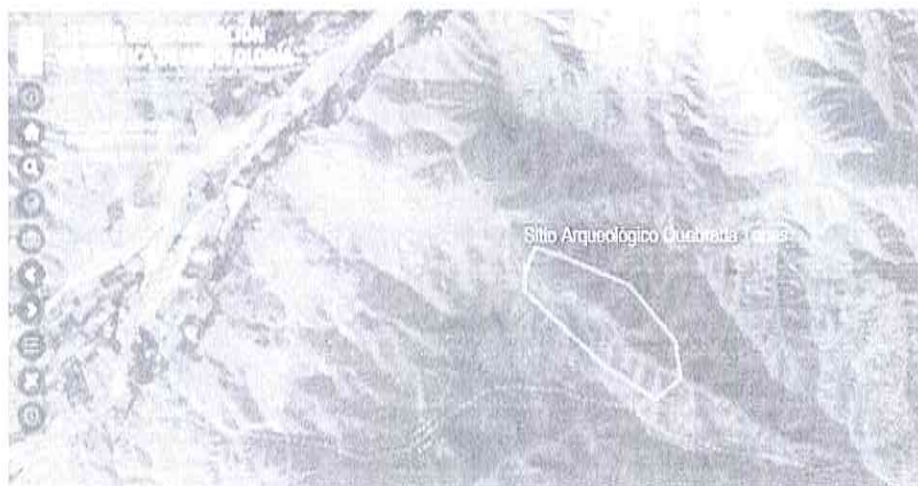
Imágenes extraídas del SIGDA

Asimismo, revisadas las imágenes satelitales, se observa que la afectación viene generándose desde hace más de un año. No obstante, la inspección realizada advierte que existen afectaciones actuales. En tal sentido y conforme lo dictado en el numeral 6.1.2 de la Directiva N° 003-2018-VMPCIC/MC que determina los elementos para la solicitud de declaratoria provisional: (...) *para efectos de determinar la protección provisional debe ponderarse el nivel de riesgo en función de daños consumados a la pérdida o deterioro total o parcial de dicho bien cultural.* Es opinión de la suscrita, que se viabilice la declaratoria provisional del Sitio Arqueológico Quebrada Topas por cumplir con los requisitos establecidos en la Directiva.

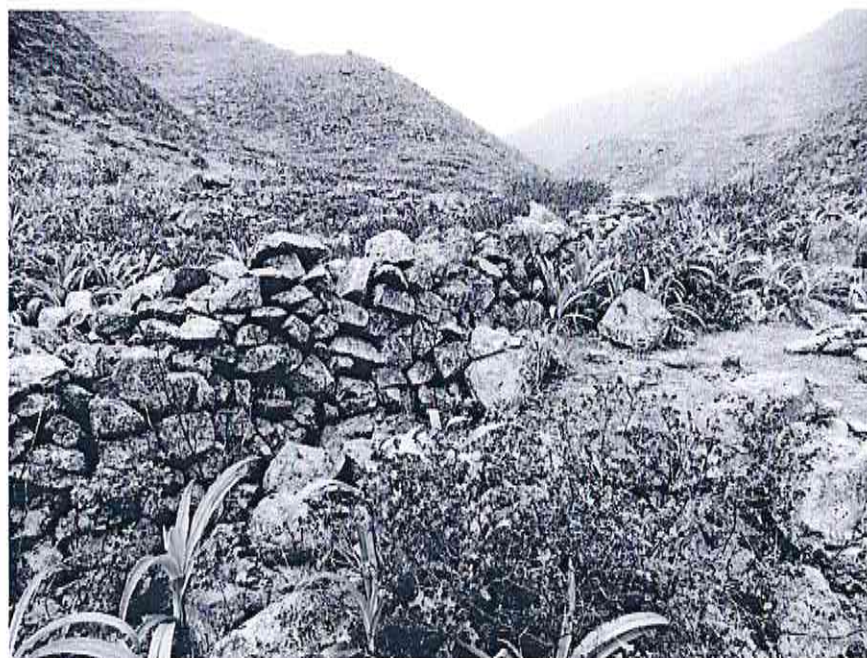
Las estructuras que conforman los muros prehispánicos están elaborados con piedras pertenecientes a canteras cercanas, ubicadas en la parte media y alta de las laderas aledañas y han sido pircadas con argamasa de barro entre ellas.

Foto 2. Sitio Arqueológico No Registrado. Vista de una de las estructuras conformada por un muro elaborado con el pircado de piedras provenientes de las canteras cercanas.

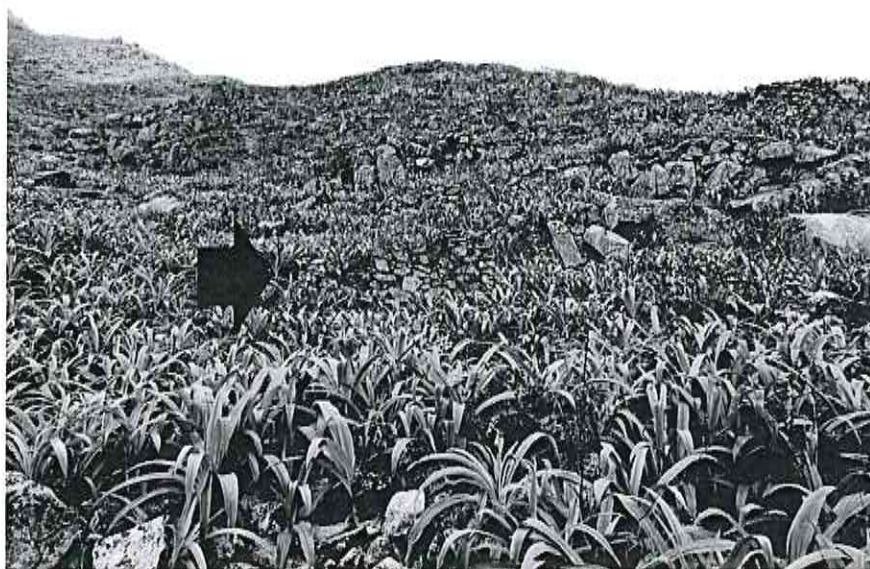
**Foto 3.** Sitio Arqueológico No Registrado. Vista de la ladera Sur del Cerro Pan de Azúcar, donde se observa los restos de una pequeña plataforma.

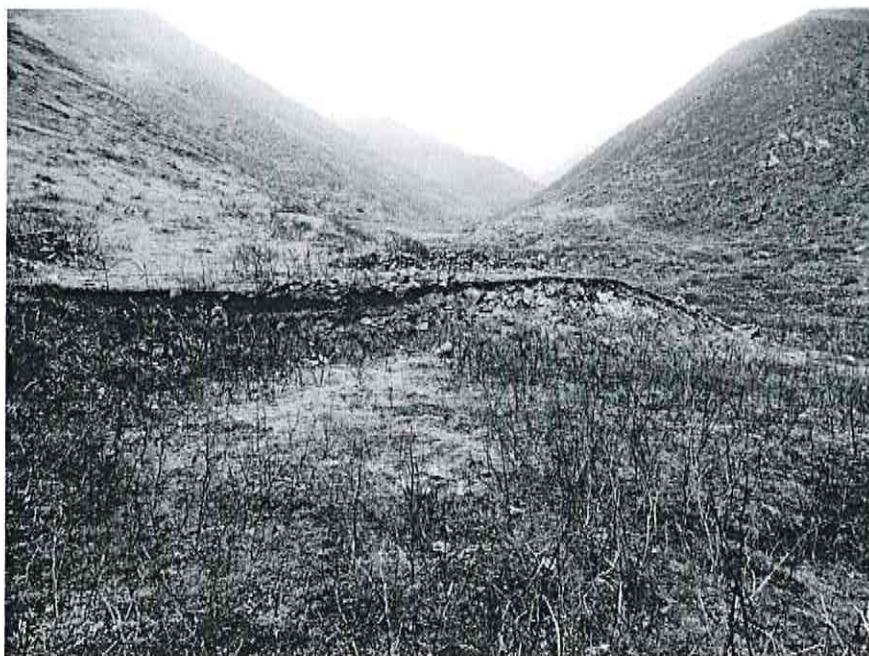
**De la afectación:** Presencia de una empresa inmobiliaria que está urbanizando el lado oeste de la quebrada. Se han hecho excavaciones y remoción de terreno para la habilitación de lotes, que han afectado parte de la evidencia prehispánica en la zona inspeccionada.

**Estado de conservación:** Mal estado de conservación. Se observa pérdida parcial del paramento de los muros por acción de desplome y acumulación de escombros en la parte superficial del área. Al parecer el área de extensión original del sitio arqueológico ha disminuido.

**Foto 4.** Sitio Arqueológico No Registrado. Vista de las labores de excavación y remoción de terreno para habilitar lotes por parte de una empresa inmobiliaria que viene realizando sus labores en la zona.

**ARTÍCULO SEGUNDO.-** DISPONER, como medidas preventivas, en el polígono especificado en el artículo precedente, la paralización de obras al interior del Sitio Arqueológico Quebrada Topas.
