RESOLUCIÓN DIRECTORAL N° 376 -2019/DGPA/VMPCIC/MC

Asunto : Determinación de Protección Provisional del Paisaje Arqueológico "Intihuatana - Colcaraccay", ubicado en el distrito de Vischongo, provincia de Vilcashuamán, departamento de Ayacucho.

Asunto : Protección provisional del "Paisaje Arqueológico Intihuatana
- Colcaraccay".

PERÚ		Ministerio de Cultura	Viceministerio de Patrimonio Cultural e Industrias Culturales
Plano perimétrico:			
PAISAJE ARQUEOLÓGICO "INTIHUATANA-COLCARACCCAY"			
Arq! Responsable:		JESSICA EDITH ORTIZ ZEVALLOS	
Resp. de Levantamiento:		LEANDRO BOBADILLA SANDOVAL	
Punto de Referencia Arqueológico	Área:	Perímetro:	
Este(X): 606635.47	590 490.80 m2	5 054.01 m.	
Norte(Y): 8496210.55	59.049080 Ha.		
Dpto:	Provincia:	Distrito:	
AYACUCHO	VILCASHUAMAN	VISCHONGO	
Proyección:	Datum:	Zona:	Escala:
UTM	WGS 84	18 M	1 / 5,000
Fecha de elaboración:		Código de Plano:	
JUNIO - 2018		PP-089-MC_DGPA-DSFL-2018 WGS84

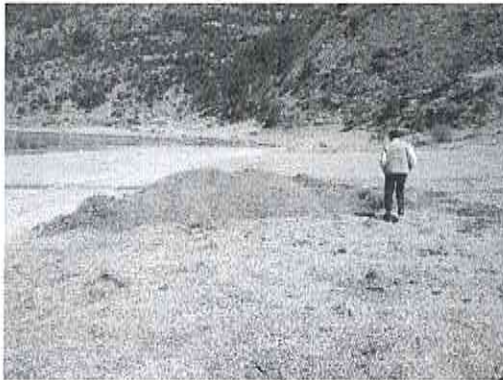
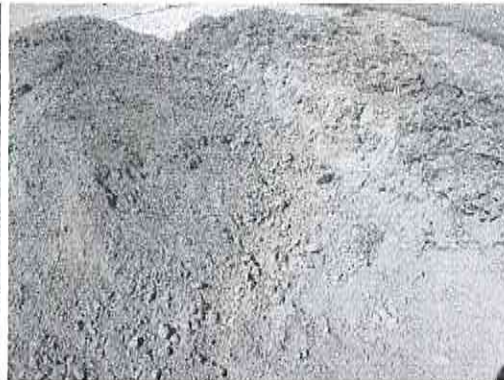
Fotografía 1-2: En la fotografía se observa parte de los trabajos de extracción de tierra para la elaboración de adobe, las cuales fueron desarrollados por el Señor Eduardo Intiquilla Quispe quien es poblador de la comunidad de Ccollpacucho quien desarrollo trabajos de remoción dentro del polígono del área intangible

Artículo Segundo.- Disponer como medidas preventivas, en el polígono especificado en el artículo precedente, la paralización de las actividades de remoción y extracción de tierra, así como de construcción de viviendas rústicas, y la colocación

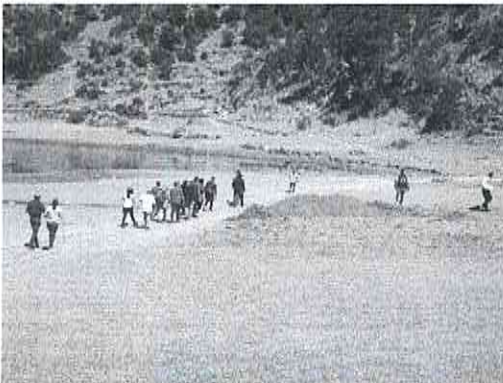
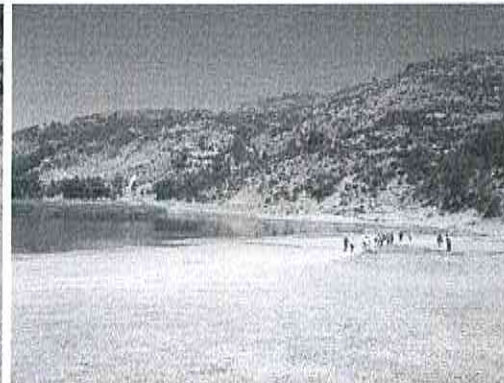
Fotografía 3-4: En la fotografía se observa turistas nacionales haciendo ingreso al sitio arqueológico de Intihuatana y del mismo modo se observa el área removida que comprende un aproximado de 16 metros cuadrados.

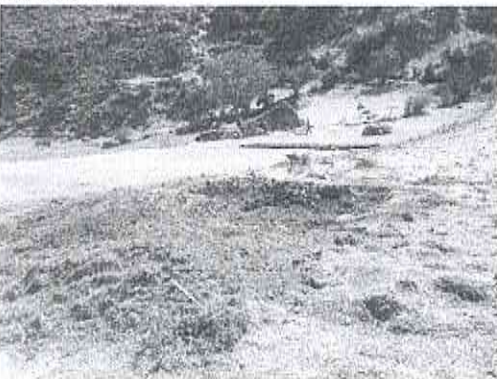
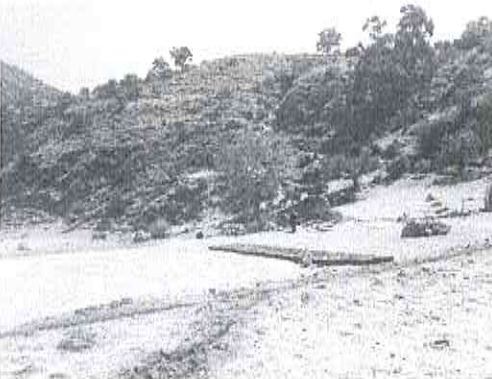
Fotografía 5-6: En la fotografía se observa parte de los trabajos como la extracción y elaboración de adobe para la construcción de viviendas rústicas dentro del polígono del paisaje arqueológico.

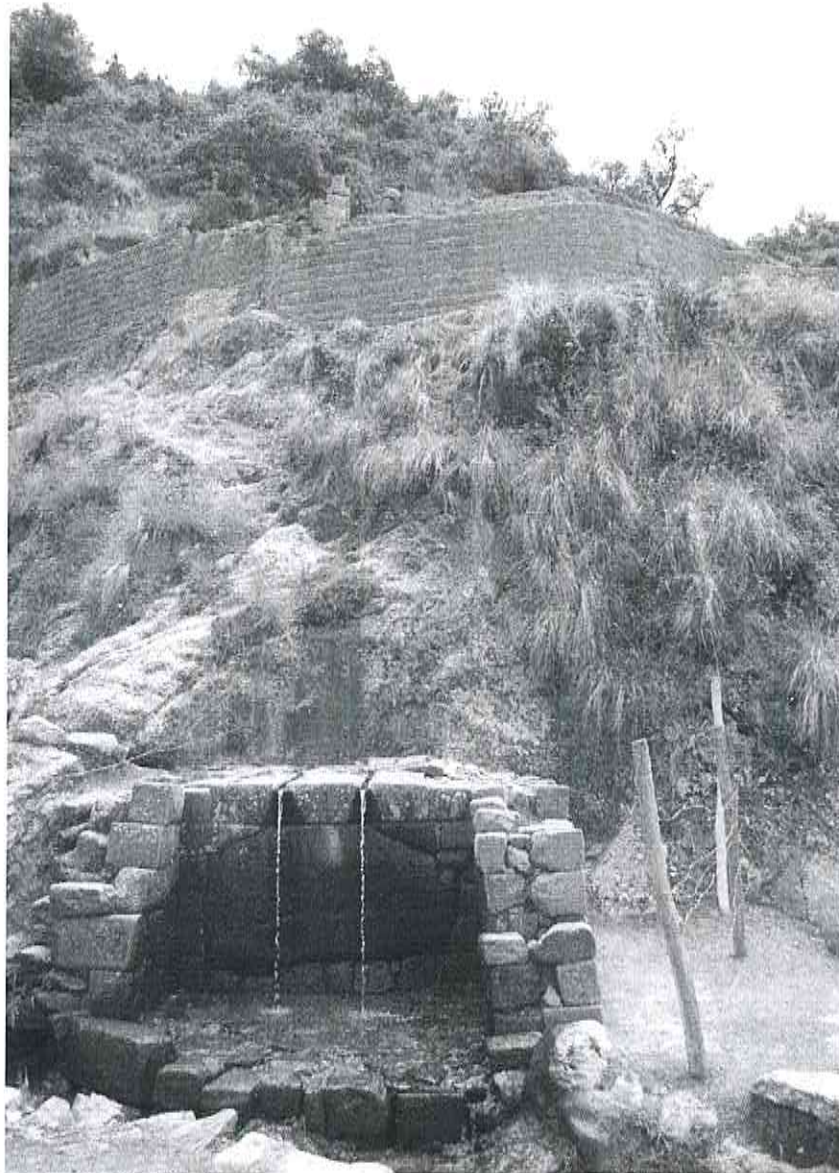
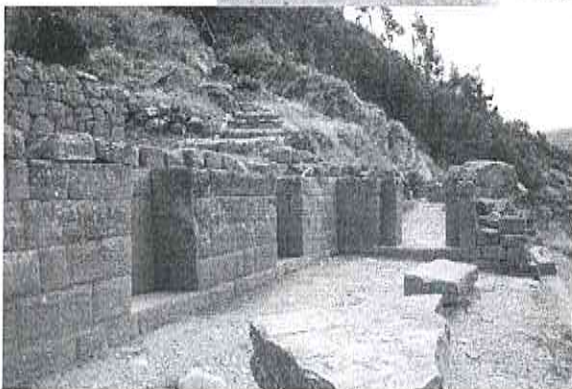
Fotografía 8: vista del baños del inga y asimismo de torreo, la cual se encuentra en un buen estado de conservación.

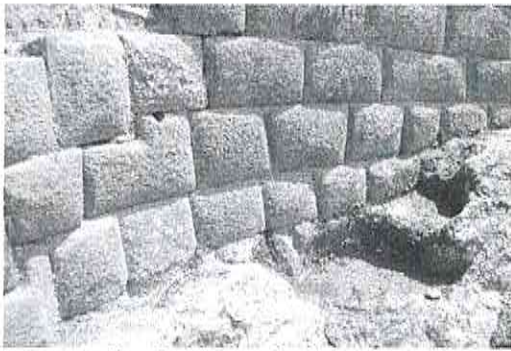
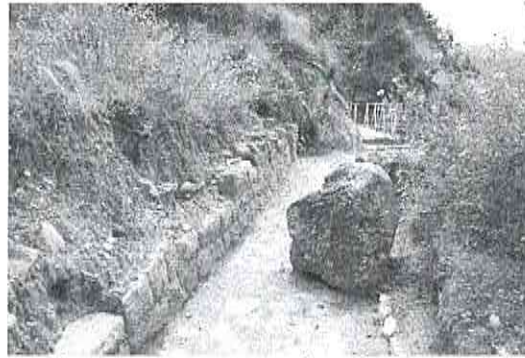
Preservación: Regular, existe desmoronamiento de estructuras arquitectónicas por falta de conservación y restauración; asimismo las constantes precipitaciones pluviales afectan las arquitectura.

Fotografía 9-10: las imágenes evidencia que las estructuras arquitectónicas sufren daños por fenómenos pluviales.

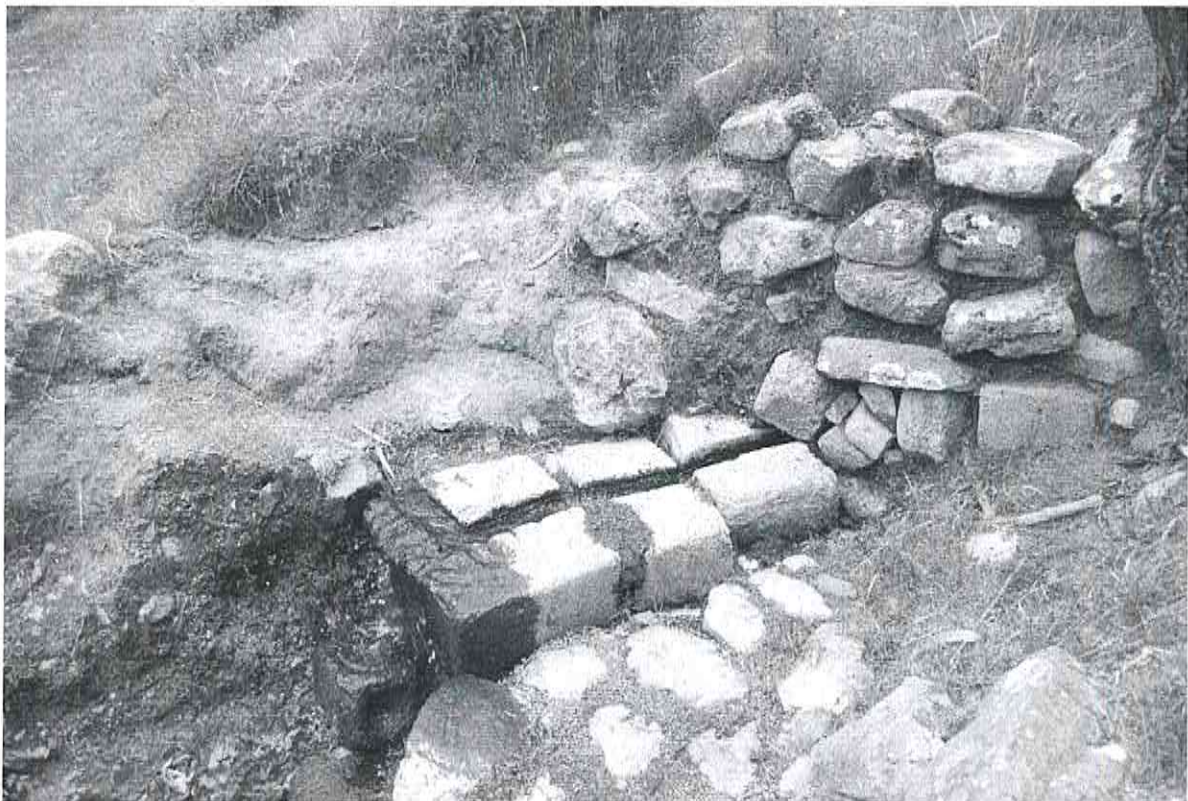
Fotografía 11: en la imagen se observa parte del sistema hidráulico.

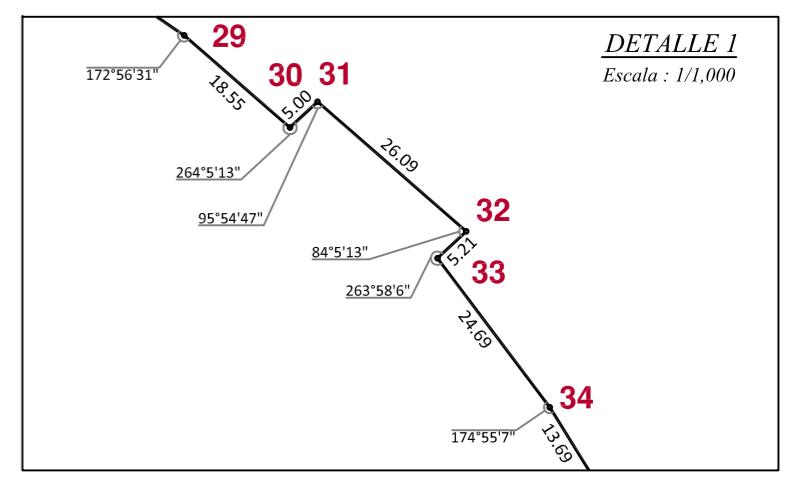
El monumento tiene propuesta de plano N° PP-089-MC_DGPA-DSFL-2018 WGS84; el cual establece un área de 59,049080 ha. y un perímetro de 5054.01 m.

VERTICE	LADO	DISTANCIA	ANG. INTERNO	ESTE (X)	NORTE (Y)
1	1-2	24.59	112°8'49"	606505.2177	8496603.9213
2	2-3	83.17	209°54'30"	606524.0910	8496619.6843
3	3-4	51.96	137°52'8"	606552.8408	8496697.7271
4	4-5	99.91	158°44'11"	606598.8653	8496721.8349
5	5-6	107.49	230°14'6"	606698.1549	8496732.9407
6	6-7	70.95	162°31'43"	606757.2995	8496822.6965
7	7-8	36.89	142°58'5"	606812.3244	8496867.4870
8	8-9	64.48	219°33'33"	606849.1940	8496868.8477
9	9-10	106.45	77°49'52"	606897.3610	8496911.7220
10	10-11	24.90	170°11'6"	606949.7849	8496819.0782
11	11-12	22.76	197°2'58"	606958.1730	8496795.6370
12	12-13	13.22	208°46'22"	606971.7900	8496777.3940
13	13-14	20.52	170°10'9"	606983.8210	8496771.9140
14	14-15	36.47	165°57'38"	607000.7710	8496760.3430
15	15-16	63.83	183°40'13"	607025.0030	8496733.0890
16	16-17	250.74	117°42'7"	607070.3800	8496688.2020
17	17-18	74.16	204°17'22"	606997.1235	8496448.3986
18	18-19	82.81	167°46'48"	607006.5495	8496374.8409
