## RESOLUCIÓN DIRECTORAL N° 393 -2019/DGPA/VMPCIC/MC

**INFORME N° D000006-2019-DGPA-LRS/MC**

## INFORME N° D000300-2019-DSFL/MC

**INFORME N° D00043-2019-DSFL-MDR/MC**

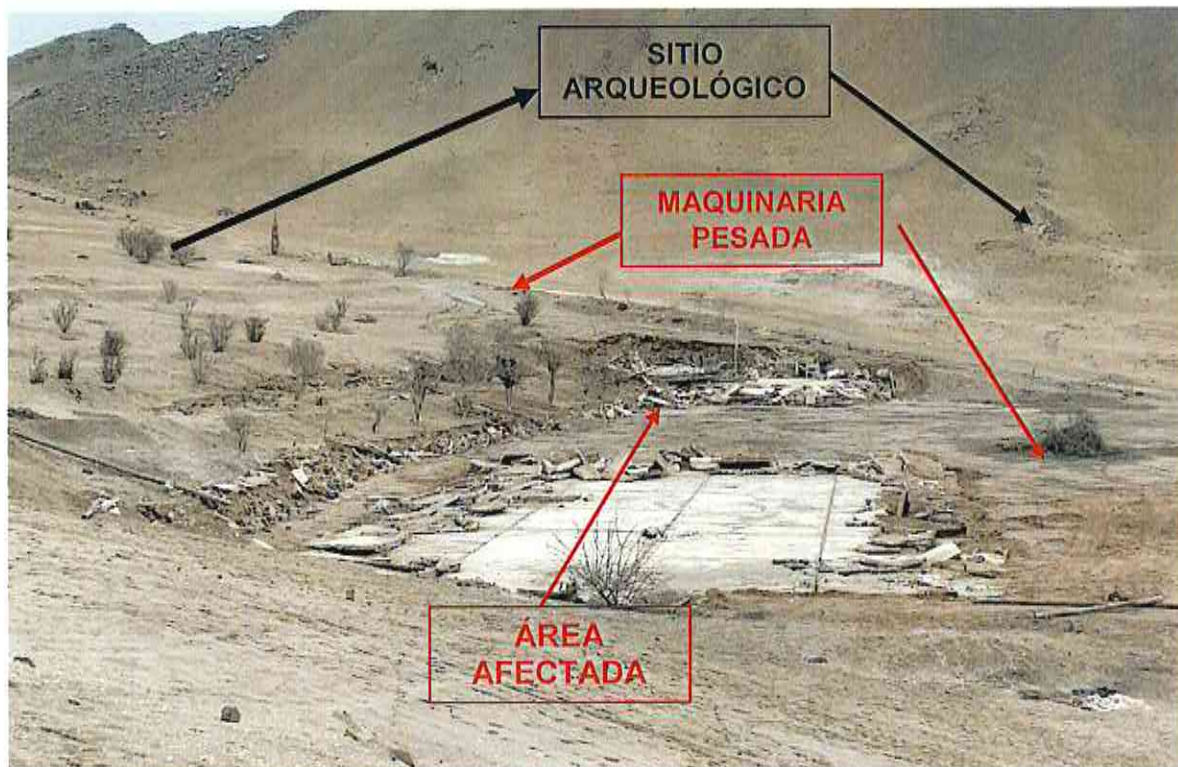
**Foto 1:** Sitio Arqueológico Sata María – Sector A. Vista panorámica, de la parte central del extremo norte (del plano del sitio), se aprecian trabajos de remoción de terreno utilizando maquinaria pesada (están removiendo una losa deportiva), nótese que el área afectada se aprecia evidencia malacológica sobre la superficie.

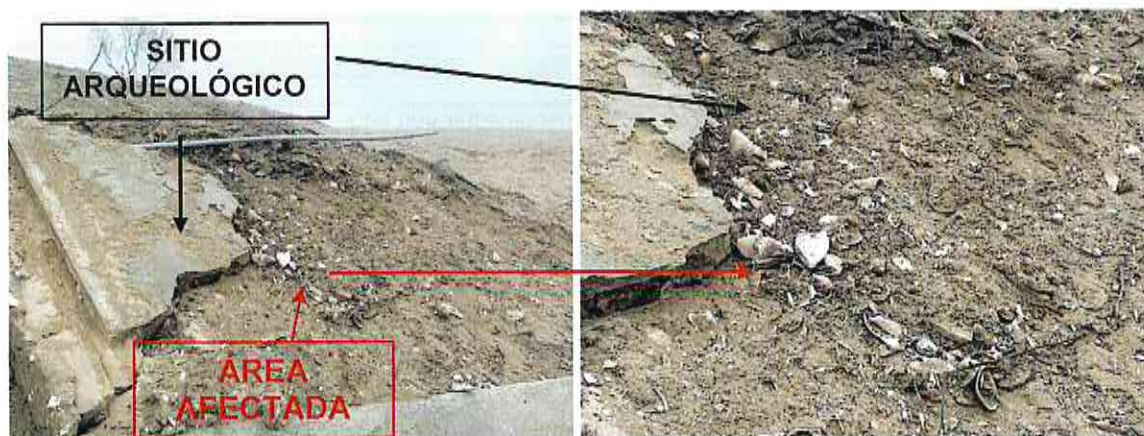
**Foto 2 y 3:** Sitio Arqueológico Sata María – Sector A, a LA IZQUIERDA se aprecia una vista panorámica de las labores de remoción (retiro de estructura moderna para construir una alameda), nótese evidencia arqueológica expuesta (material malacológico). A LA DERECHA se aprecia una vista en detalle de la evidencia malacológica expuesta sobre la superficie.

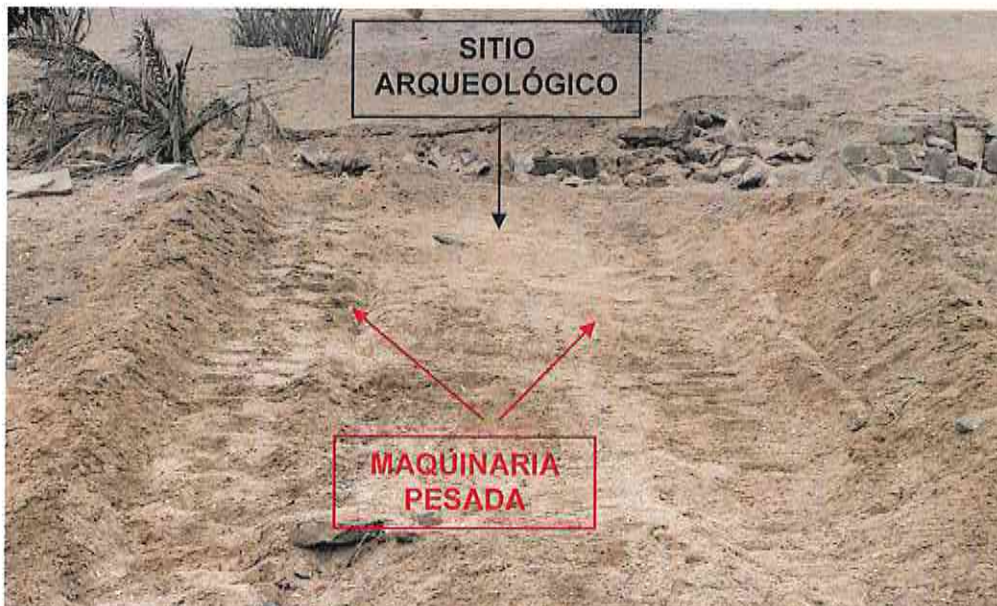
Foto 4: Sitio Arqueológico Sata María – Sector A. Vista en detalle de huella (impronta) de tránsito de maquinaria pesada, empleada para labores de remoción de terreno, ubicado en el interior de la poligonal intangible.

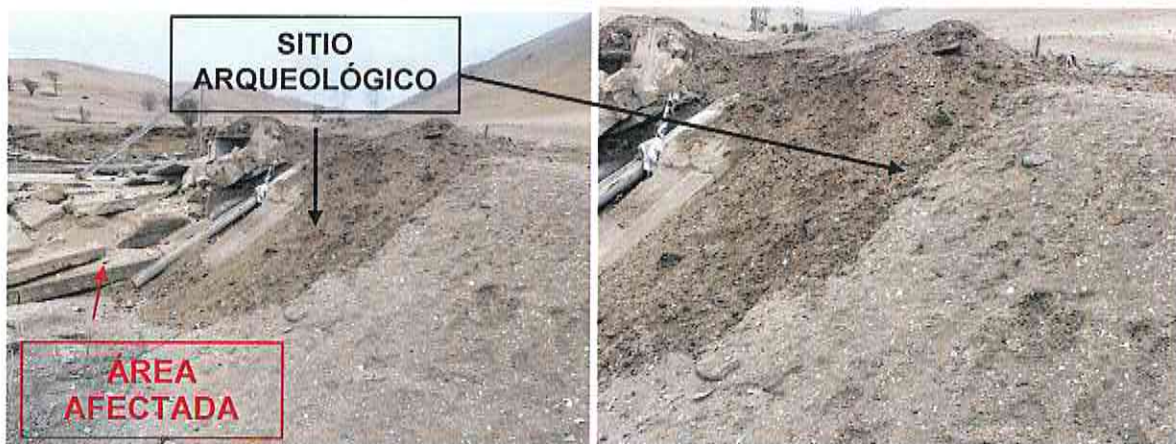
Foto 5 y 6: Sitio Arqueológico Sata María – Sector A, a LA IZQUIERDA se aprecia una vista panorámica de estructura de material noble (removida), asentada sobre evidencia arqueológica (moluscos). A LA DERECHA se aprecia una vista en detalle de la evidencia malacológica sobre la superficie.

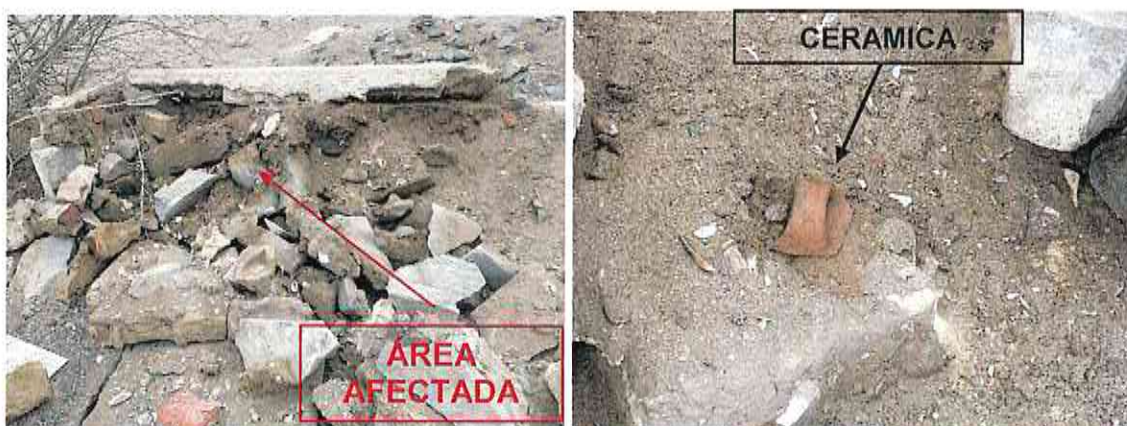
Foto 7 y 8: Sitio Arqueológico Sata María – Sector A, a LA IZQUIERDA se aprecia una vista panorámica del área removida, exponiendo evidencia arqueológica (moluscos). A LA DERECHA se aprecia una vista en detalle de la evidencia arqueológica expuesta, fragmentos de cerámica, sobre la superficie de terreno.

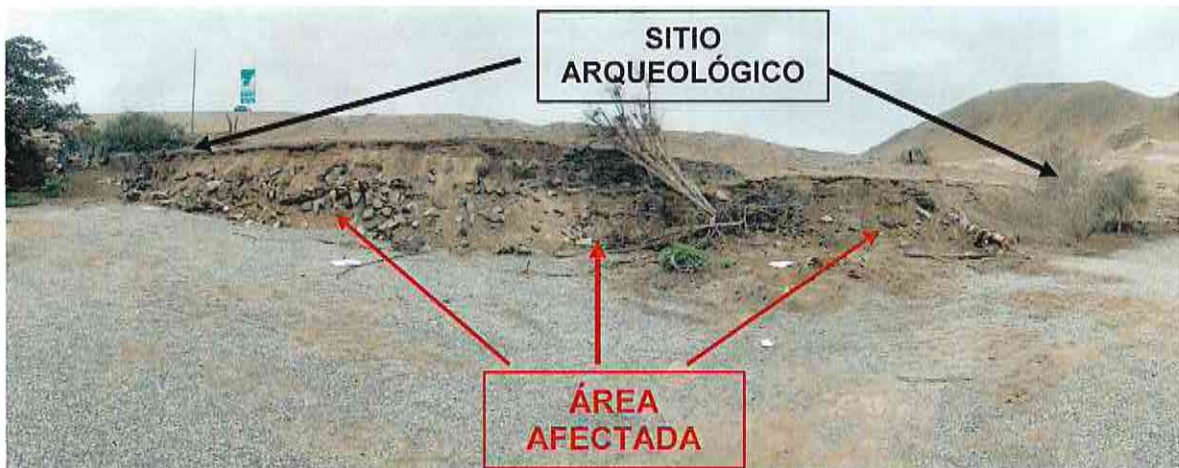
**Foto 9:** Sitio Arqueológico Sata María – Sector A. Vista panorámica, de la parte central del extremo norte (del plano del sitio), se aprecian trabajos de excavación y remoción de perfiles del terreno utilizando maquinaria pesada (están removiendo estructura de material noble).

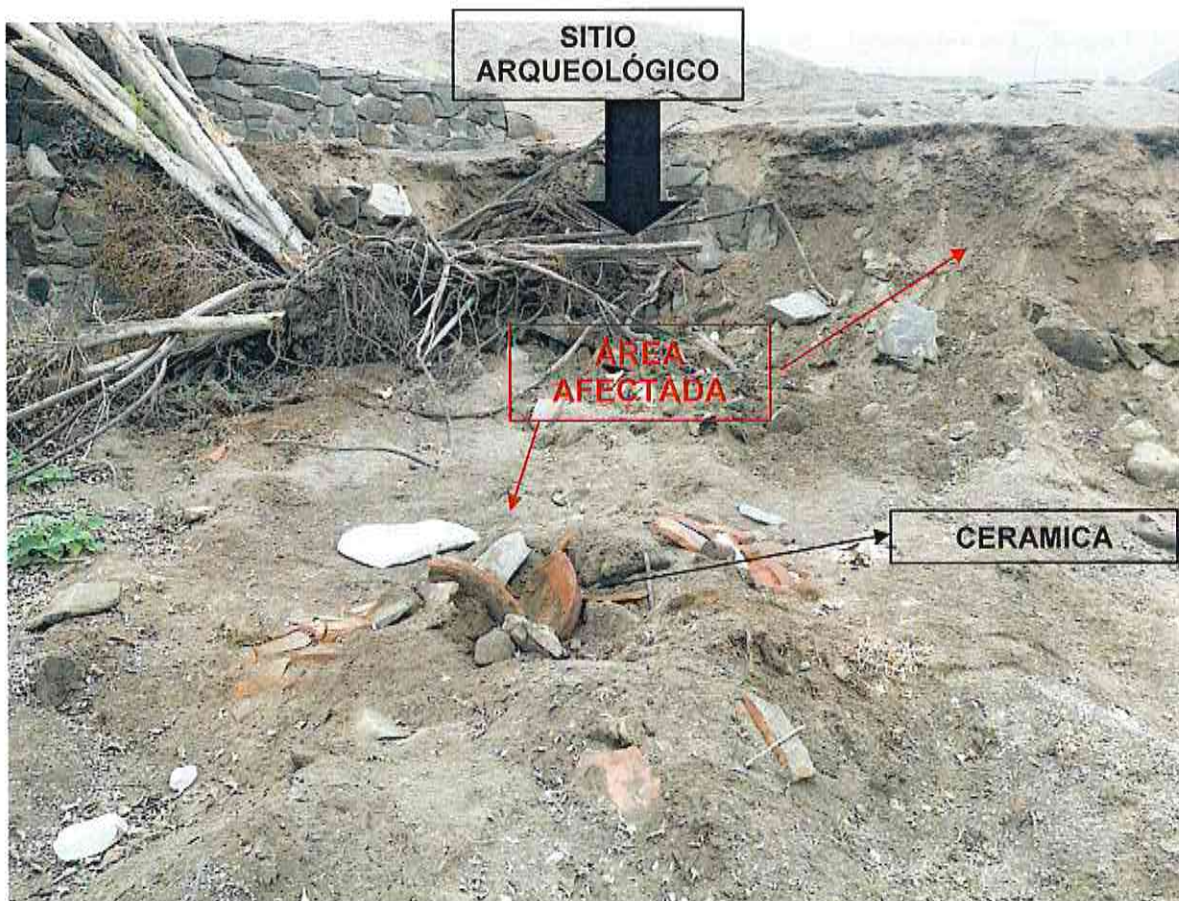
**Foto 10:** Sitio Arqueológico Sata María – Sector A. Vista en detalle, de la parte central del extremo norte (del plano del sitio), se aprecian evidencia arqueológica expuesta por los trabajos de excavación y remoción en los perfiles de terreno, empleando para ello maquinaria pesada.

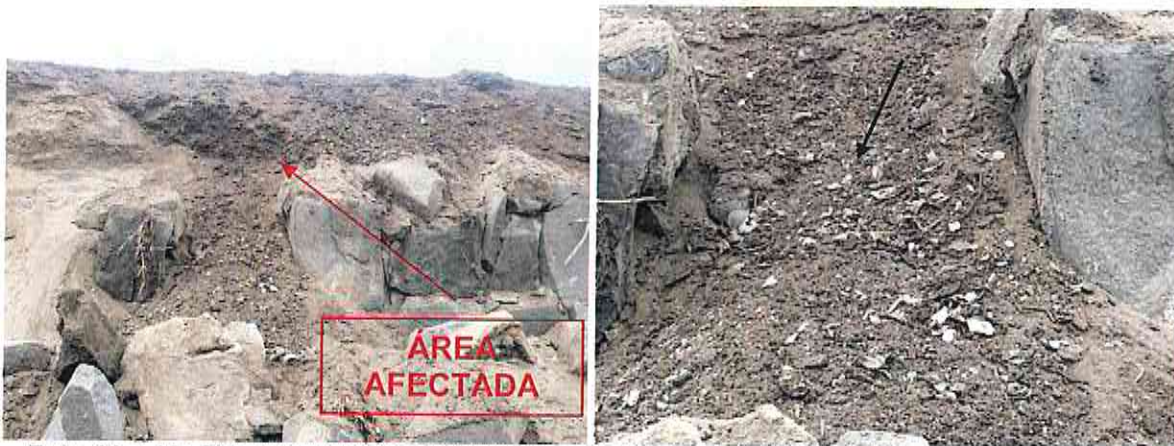
Foto 11 y 12: Sitio Arqueológico Sata María – Sector A, a LA IZQUIERDA se aprecia una vista panorámica de evidencia arqueológica expuesta (moluscos), productor de remoción de un perfil con maquinaria pesada. A LA DERECHA se aprecia una vista en detalle de la evidencia arqueológica expuesta, fragmentos de moluscos, sobre la superficie de terreno.

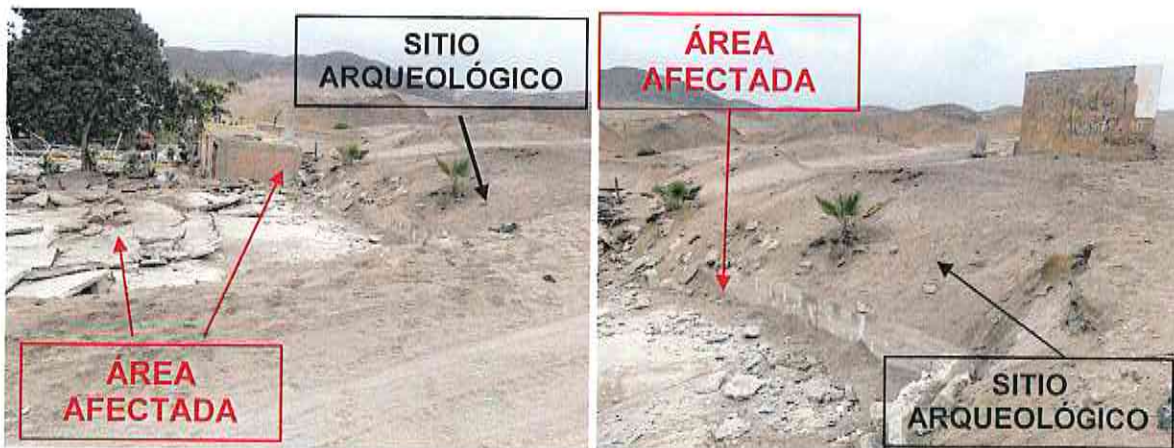
Foto 13 y 14: Sitio Arqueológico Sata María – Sector A, a LA IZQUIERDA se aprecia una vista panorámica del área removida (piso de cemento usado como estacionamiento) para construir una alameda, nótese estructura de material noble. A LA DERECHA se aprecia una vista en detalle de un muro de señalización (en mal estado) y el área donde ha removido un piso de cemento, realizado en el interior de la poligonal intangible.

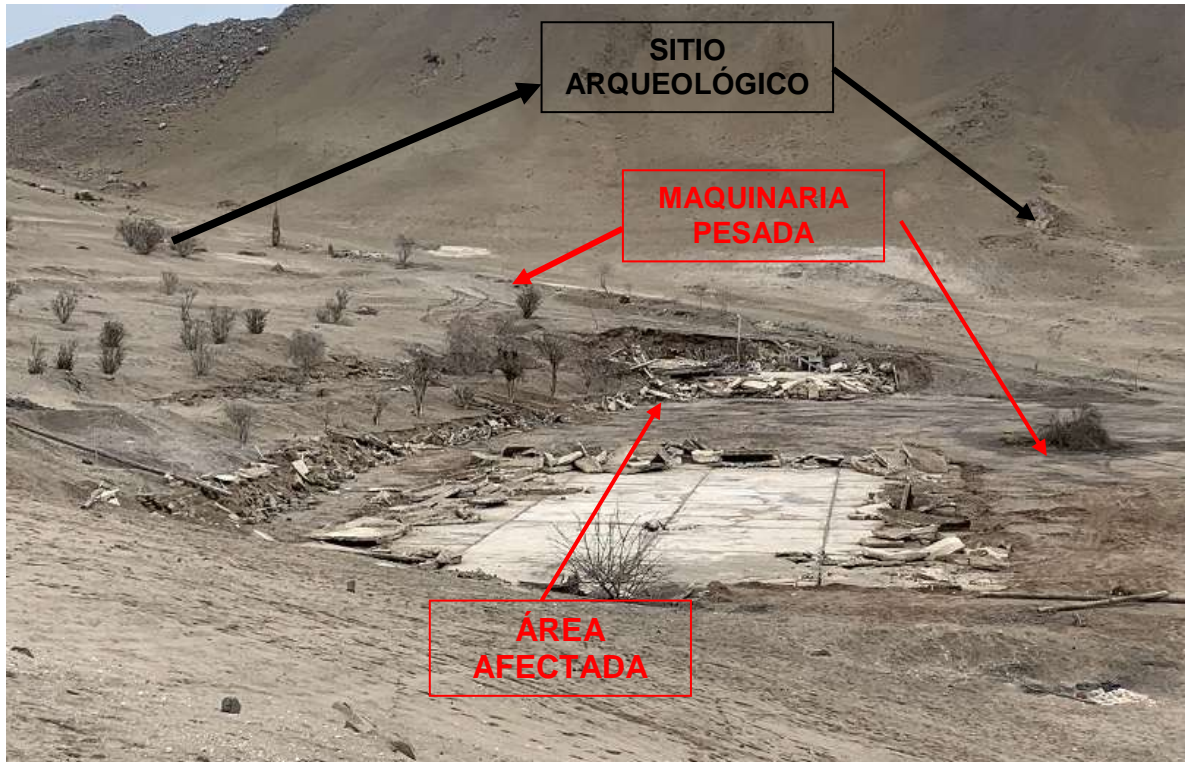
**Foto 1:** Sitio Arqueológico Sata María – Sector A. Vista panorámica, de la parte central del extremo norte (del plano del sitio), se aprecian trabajos de remoción de terreno utilizando maquinaria pesada (están removiendo una losa deportiva), nótese que el área afectada se aprecia evidencia malacológica sobre la superficie.

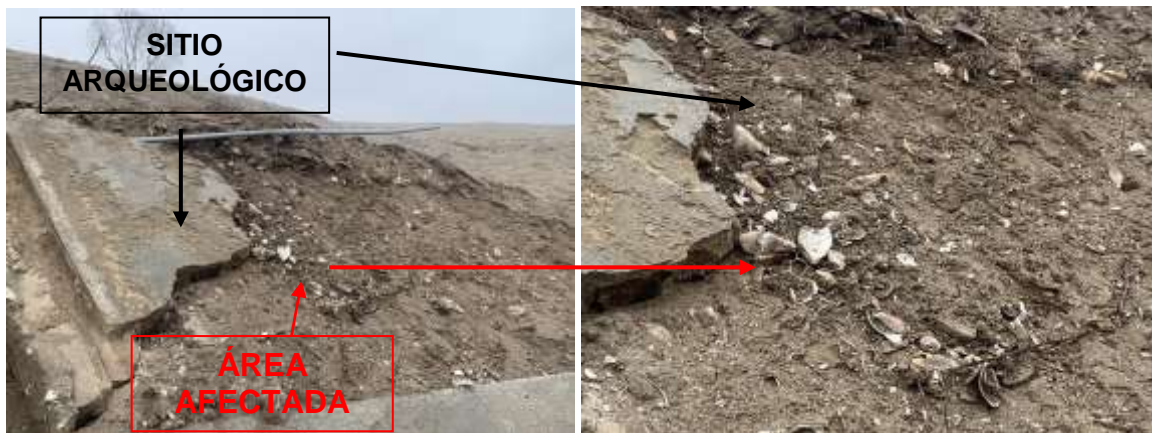
**Foto 2 y 3:** Sitio Arqueológico Sata María – Sector A, a **LA IZQUIERDA** se aprecia una vista panorámica de las labores de remoción (retiro de estructura moderna para construir una alameda), nótese evidencia arqueológica expuesta (material malacológico). **A LA DERECHA** se aprecia una vista en detalle de la evidencia malacológica expuesta sobre la superficie.

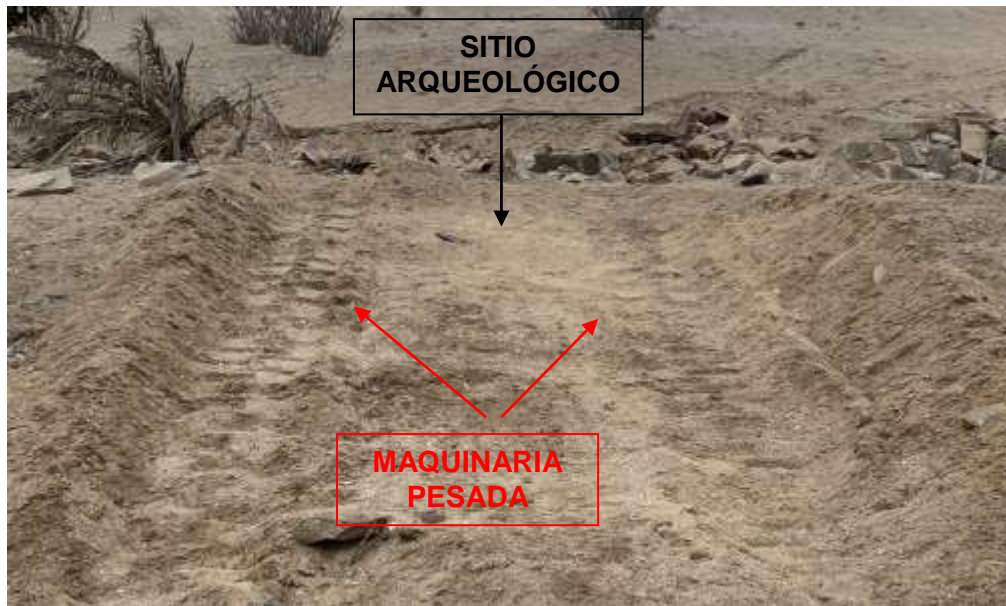
**Foto 4:** Sitio Arqueológico Sata María – Sector A. Vista en detalle de huella (impronta) de tránsito de maquinaria pesada, empleada para labores de remoción de terreno, ubicado en el interior de la poligonal intangible.

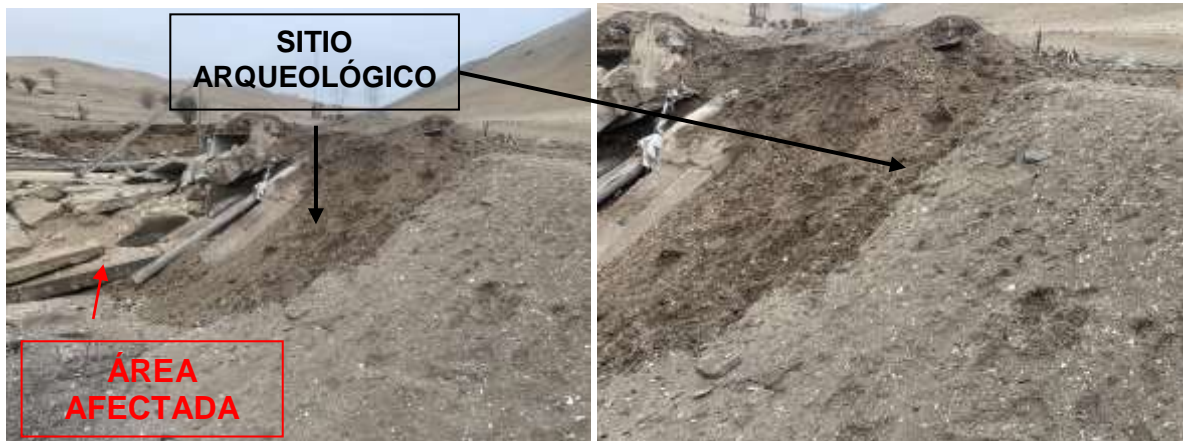
**Foto 5 y 6:** Sitio Arqueológico Sata María – Sector A, a **LA IZQUIERDA** se aprecia una vista panorámica de estructura de material noble (removida), asentada sobre evidencia arqueológica (moluscos). **A LA DERECHA** se aprecia una vista en detalle de la evidencia malacológica sobre la superficie.

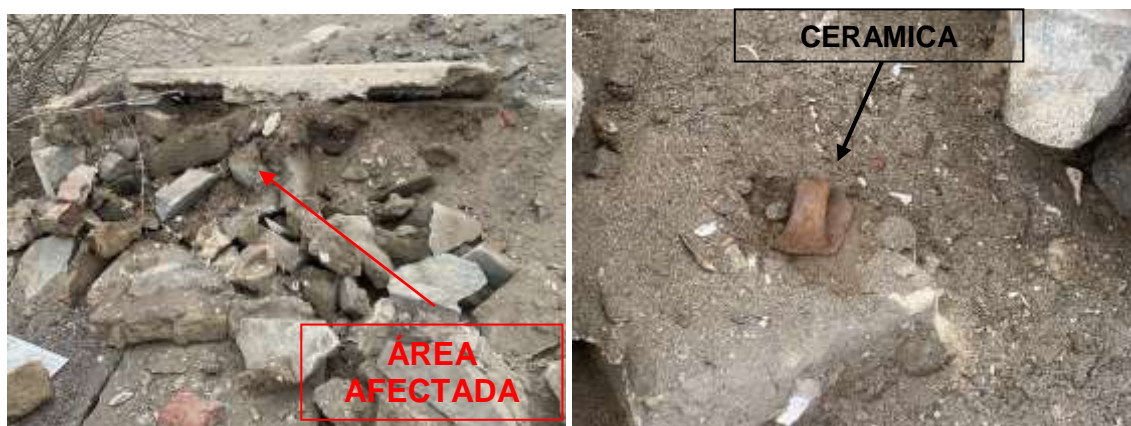
**Foto 7 y 8:** Sitio Arqueológico Sata María – Sector A, a **LA IZQUIERDA** se aprecia una vista panorámica del área removida, exponiendo evidencia arqueológica (moluscos). **A LA DERECHA** se aprecia una vista en detalle de la evidencia arqueológica expuesta, fragmentos de cerámica, sobre la superficie de terreno.

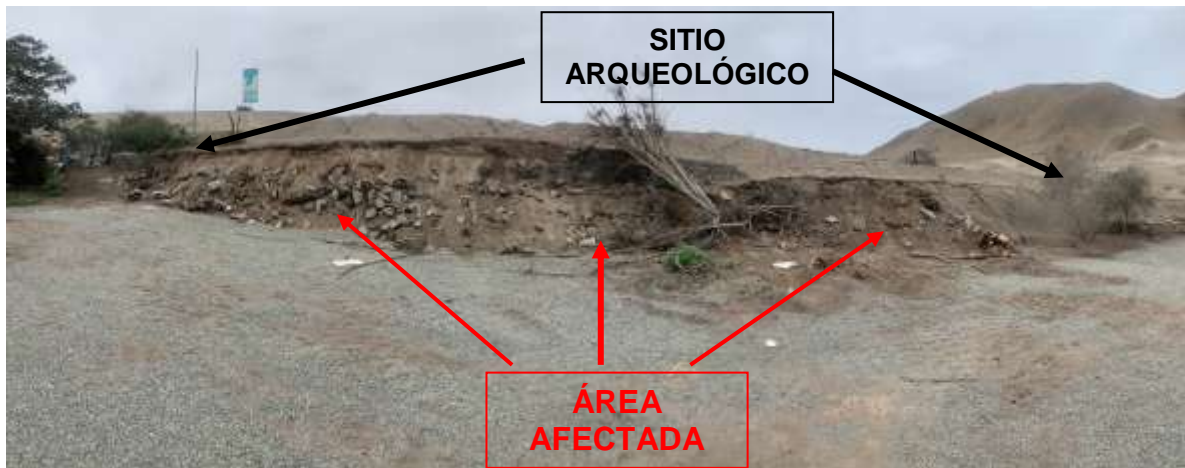
**Foto 9:** Sitio Arqueológico Sata María – Sector A. Vista panorámica, de la parte central del extremo norte (del plano del sitio), se aprecian trabajos de excavación y remoción de perfiles del terreno utilizando maquinaria pesada (están removiendo estructura de material noble).

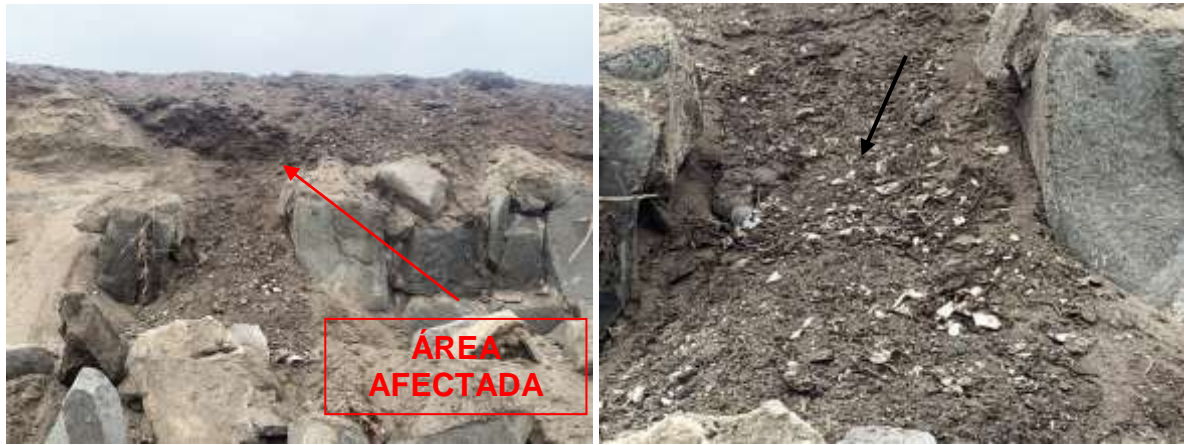
**Foto 11 y 12:** Sitio Arqueológico Sata María – Sector A, a **LA IZQUIERDA** se aprecia una vista panorámica de evidencia arqueológica expuesta (moluscos), productor de remoción de un perfil con maquinaria pesada. **A LA DERECHA** se aprecia una vista en detalle de la evidencia arqueológica expuesta, fragmentos de moluscos, sobre la superficie de terreno.

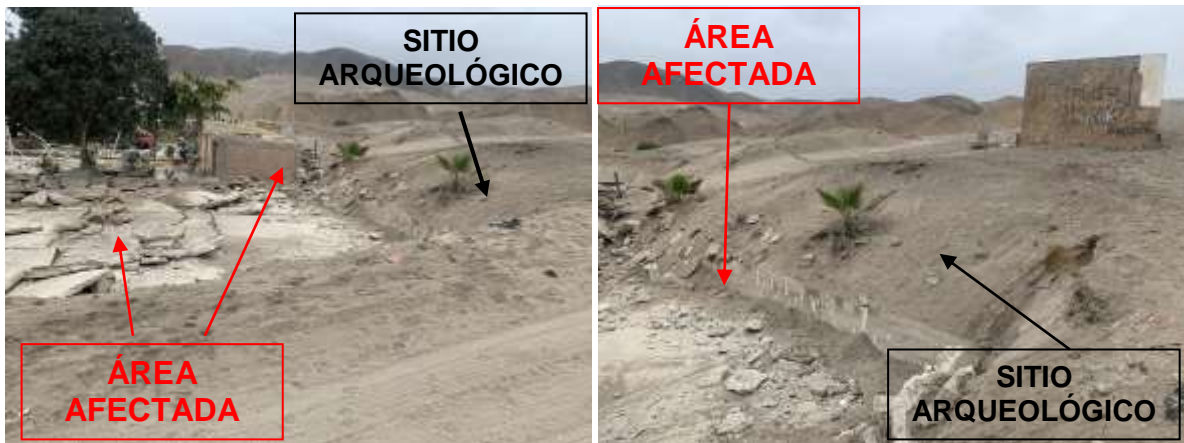
**Foto 13 y 14:** Sitio Arqueológico Sata María – Sector A, a **LA IZQUIERDA** se aprecia una vista panorámica del área removida (piso de cemento usado como estacionamiento) para construir una alameda, nótese estructura de material noble. **A LA DERECHA** se aprecia una vista en detalle de un muro de señalización (en mal estado) y el área donde ha removido un piso de cemento, realizado en el interior de la poligonal intangible.
