RESOLUCIÓN DIRECTORAL N° 395 -2019/DGPA/VMPCIC/MC

Artículo Primero.- Determinar la Protección Provisional del Sitio Arqueológico "Huaca Hacienda", ubicado en el distrito de Cieneguilla, provincia y departamento de Lima.

INFORME N° D000173-2019-DSFL/MC

Asunto: Declaratoria de Delimitación Provisional del Sitio Arqueológico Huaca Hacienda, ubicado en el distrito de Cieneguilla, provincia y departamento de Lima..

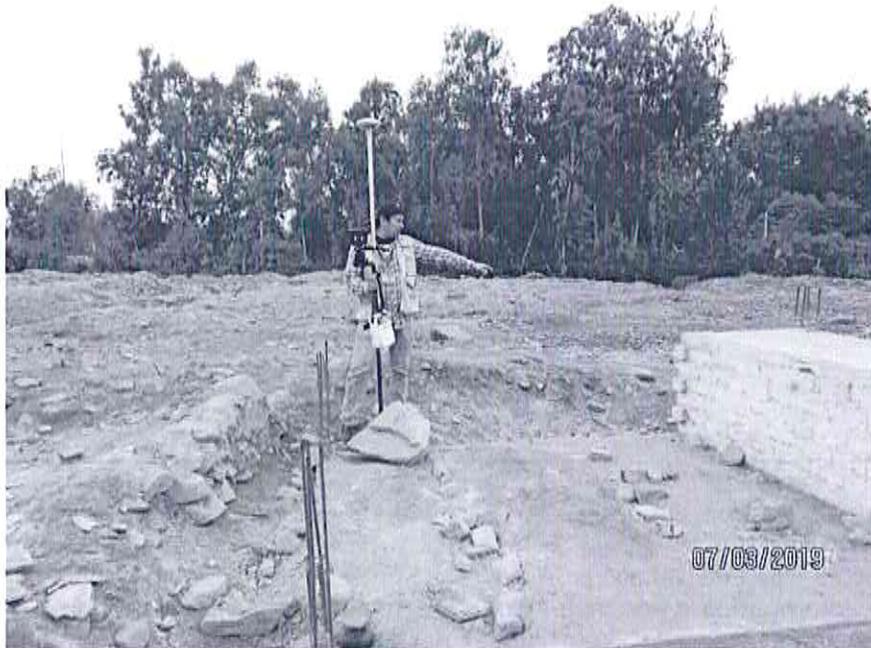
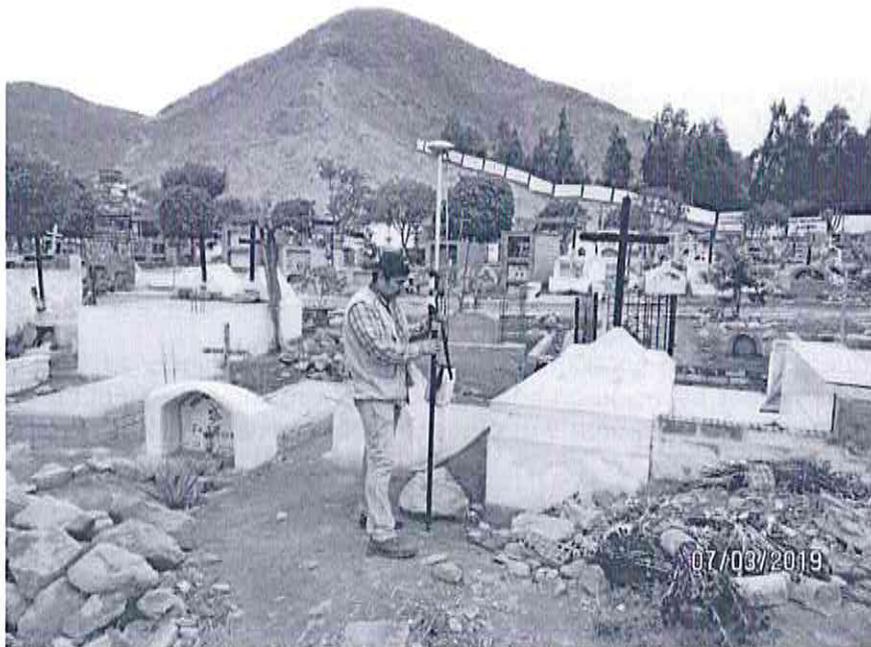
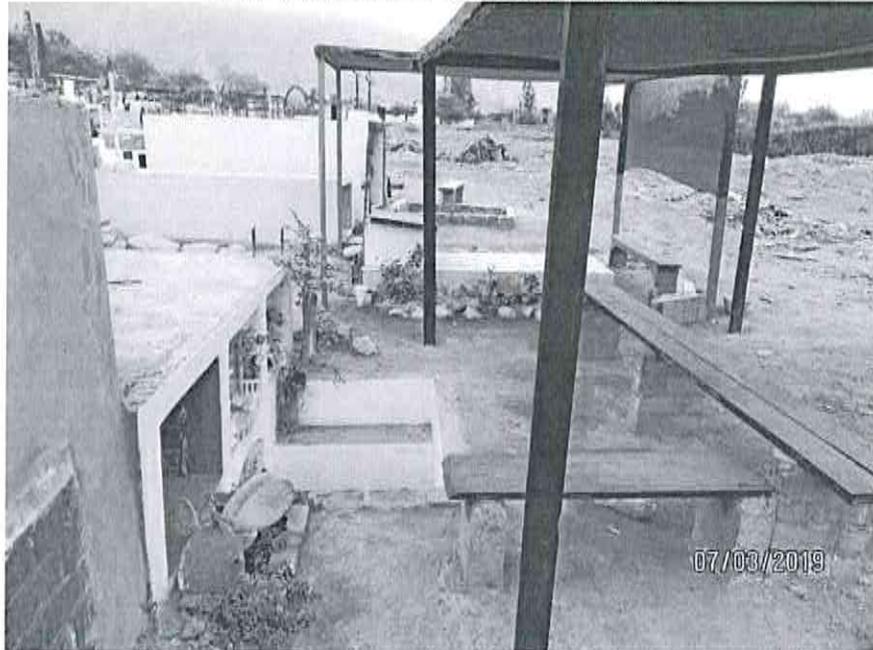
Primero: Entierros modernos colocados en nichos construidos con material noble, superpuestos sobre las estructuras prehispánicas, destruyendo la arquitectura y alterando los contextos asociados.

Artículo Segundo.- Disponer como medidas preventivas, en el polígono especificado en el artículo precedente, la paralización de la construcción de nuevos nichos asociados al Cementerio colindante, que supone el cese del otorgamiento de autorizaciones para dicho fin por parte de la autoridad municipal, el desmontaje de toldos armados, y, el repintado del Muro de señalización ubicado a la entrada del Cementerio.

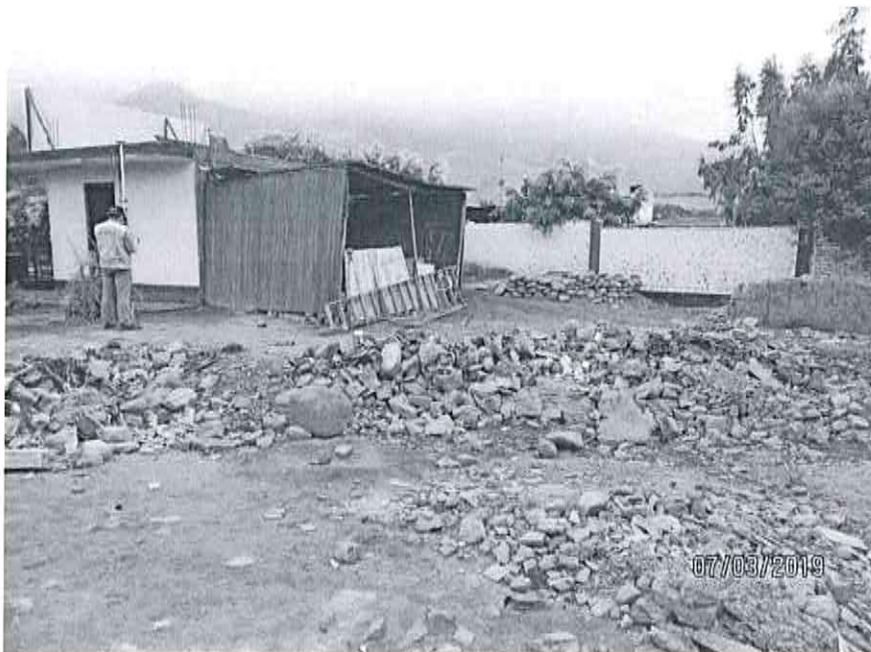
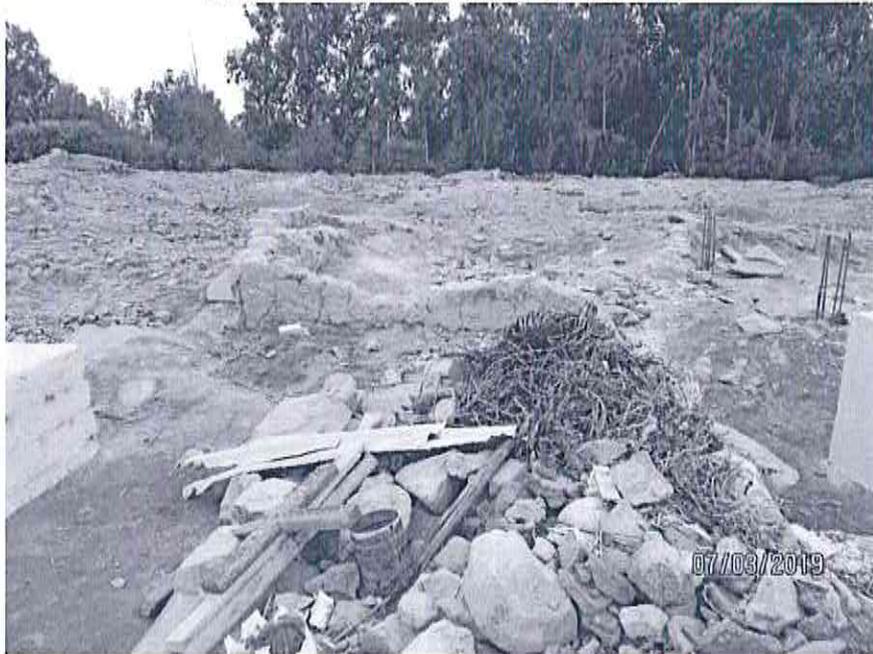
Segundo: Material de desmonte (ladrillos, restos de cemento armado, restos de metal y agregados) arrojado sobre arquitectura prehispánica. Estos desechos afectan las evidencias arquitectónicas del monumento. No se registró ningún punto de acopio especial para la basura, la que es arrojada en el área sin nichos.

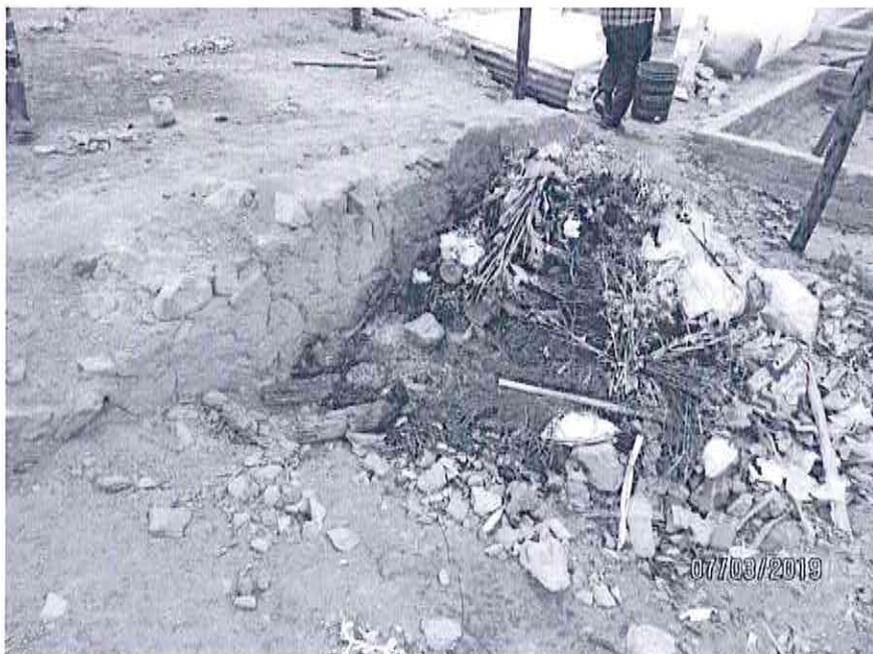
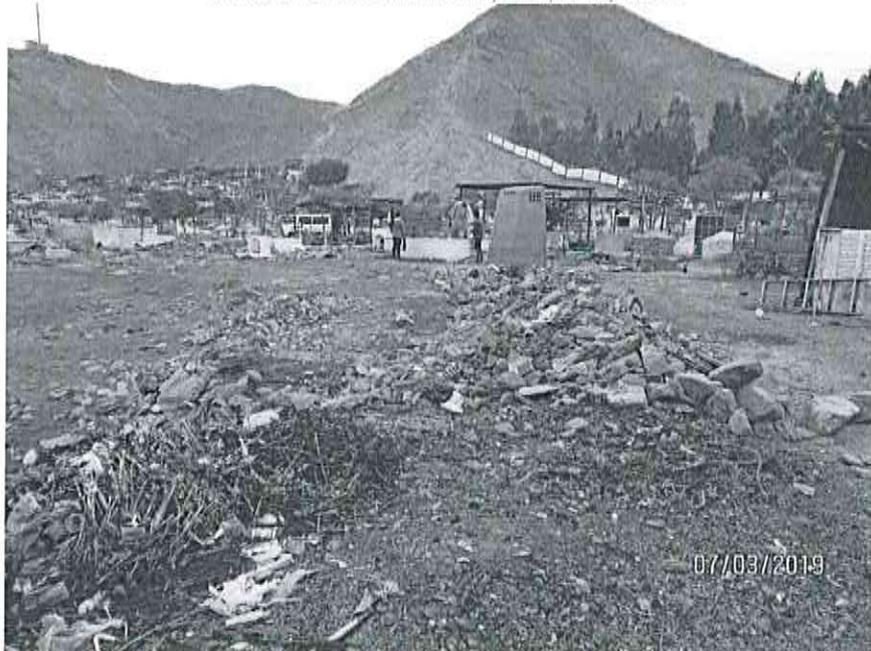
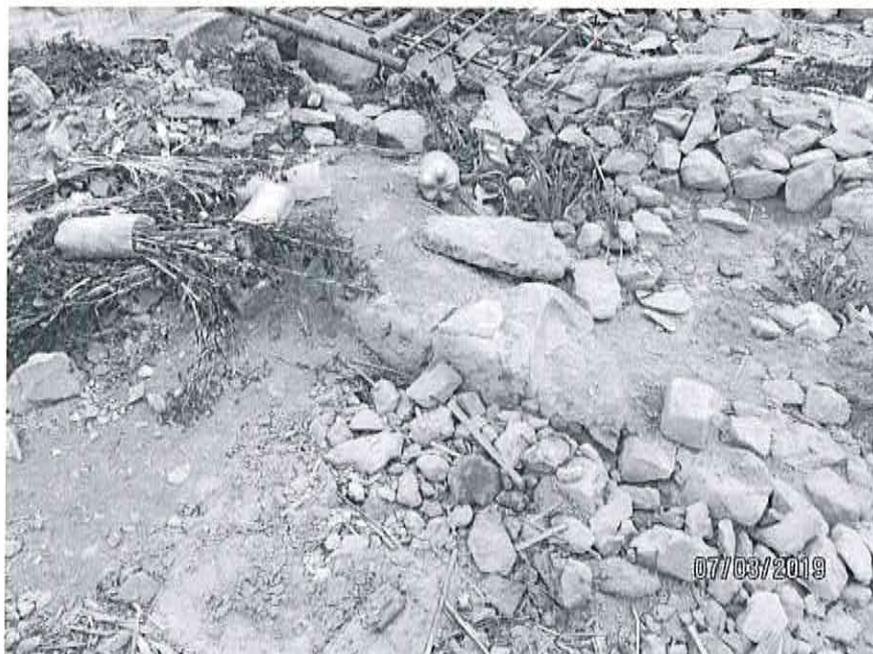
Tercero: Basura moderna (flores y objetos de uso funerario) botados al interior de los recintos y sobre muros prehispánicos. La basura es quemada en el sitio, lo que afecta los enlucidos que aún conservan varios muros del monumento.

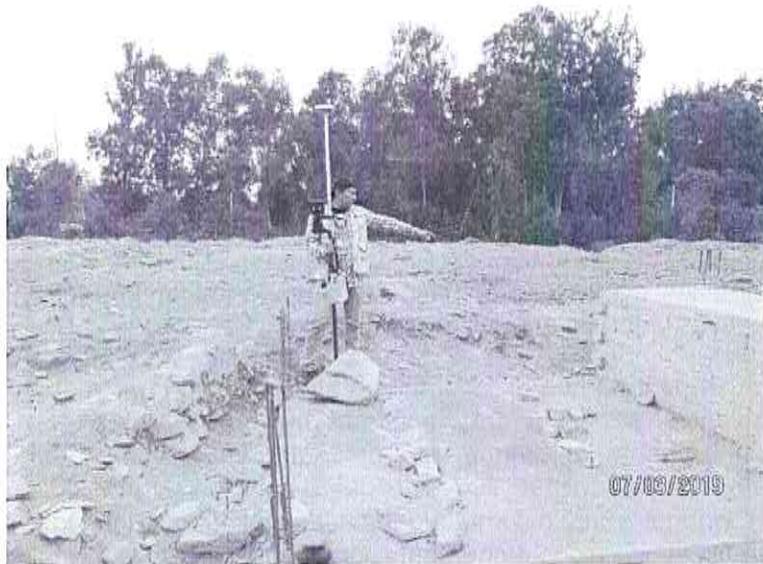
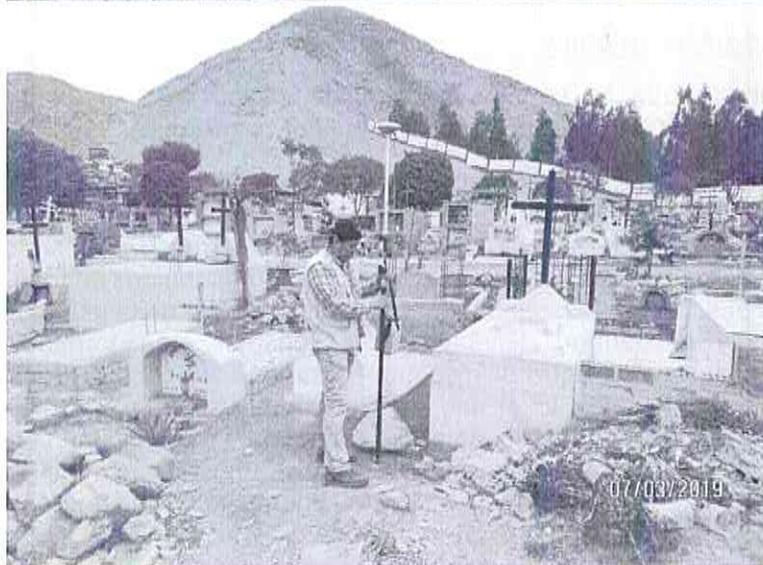
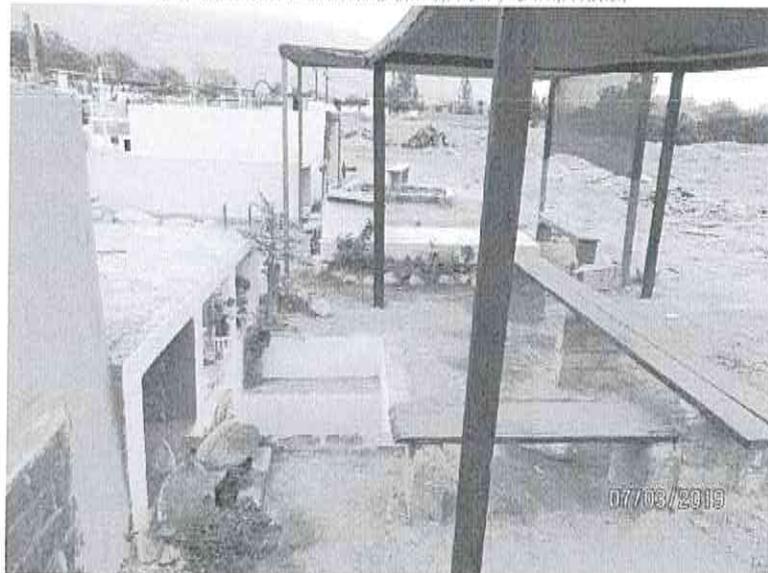
Primero: presencia de entierros modernos contruidos con material noble, superpuestos sobre las estructuras prehispánicas, destruyendo la arquitectura y alterando los contextos asociados.

Se observa que los nichos modemos han cortado arquitectura prehispánica, alterando y destruyendo los contextos arqueológicos existentes.

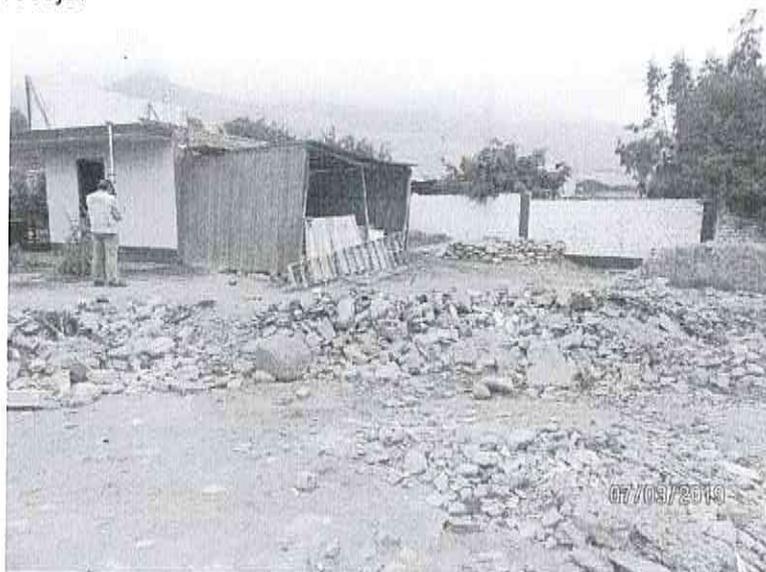
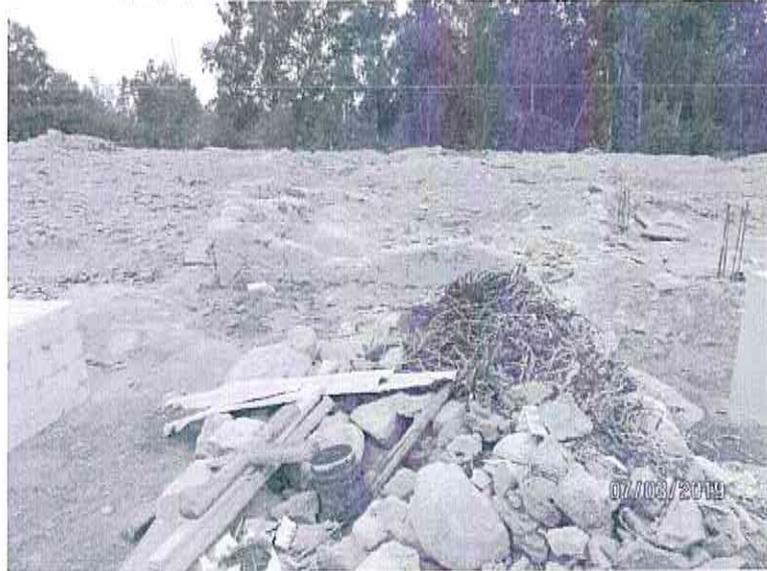
Segundo: presencia de material de desmonte (ladrillos, restos de cemento armado, restos de metal y agregados) disperso y distribuidos sobre la arquitectura expuesta. Estos desechos se encuentran afectando todas las áreas arquitectónicas del monumento. No se registró ningún punto de acopio especial para su recojo.

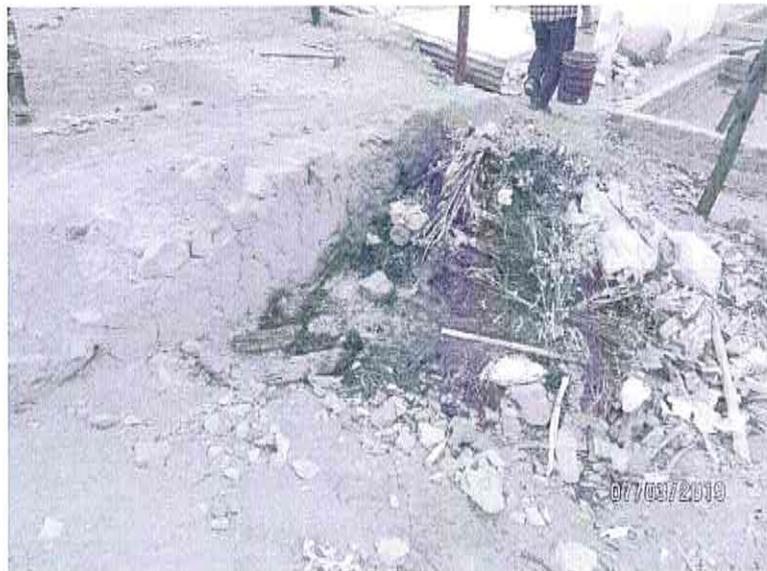
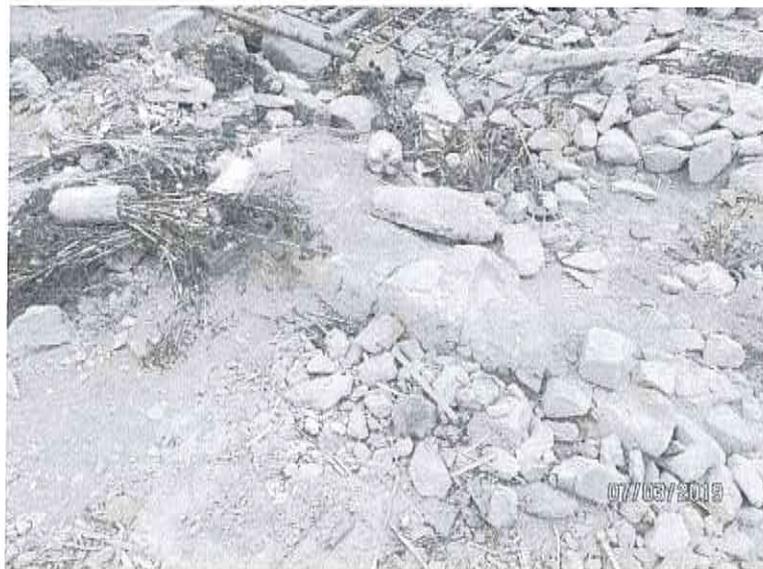
Tercero: presencia de basura moderna (restos de flores y objetos de uso funerario) ubicada al interior de los recintos y sobre los muros. Asimismo, se registró huellas de quema de basura, dicha acción destruye los enlucidos que aún conservan varios muros del monumento.
