RESOLUCIÓN DIRECTORAL N° 401-2019/DGPA/VMPCIC/MC

Asunto : Determinación de Protección Provisional del Monumento Arqueológico Prehispánico "Cerro El Águila", ubicado en el distrito de Oyotún, provincia de Chiclayo, departamento de Lambayeque.

**INFORME TÉCNICO DE VIABILIDAD DE LA DETERMINACIÓN DE LA
PROTECCIÓN PROVISIONAL DEL BIEN INMUEBLE PREHISPÁNICO**

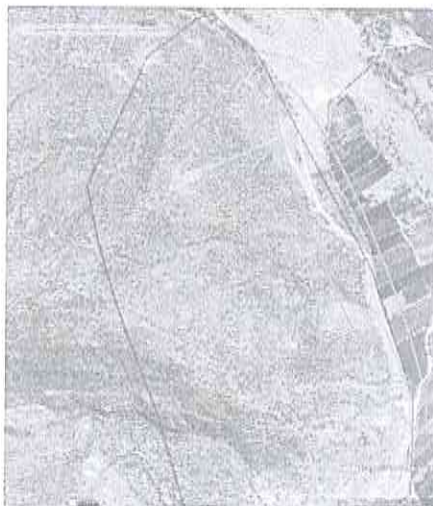
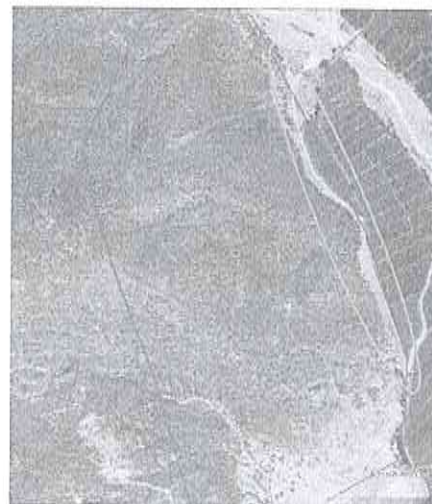
En ese sentido, de acuerdo al análisis realizado, usando la información remitida en el segundo informe de la DDC, se puede advertir la constante remoción de tierra que se viene produciendo sin ningún tipo de permiso o aprobación de ningún procedimiento por parte del Ministerio de Cultura. Cabe indicar que las afectaciones registradas se encuentran ubicadas colindante con los campos de cultivo registrados hacia el lado este del monumento. Tal como se puede apreciar la imagen del 2009 no presenta el avance de remoción en comparación a la imagen del 20108. (Ver imágenes)

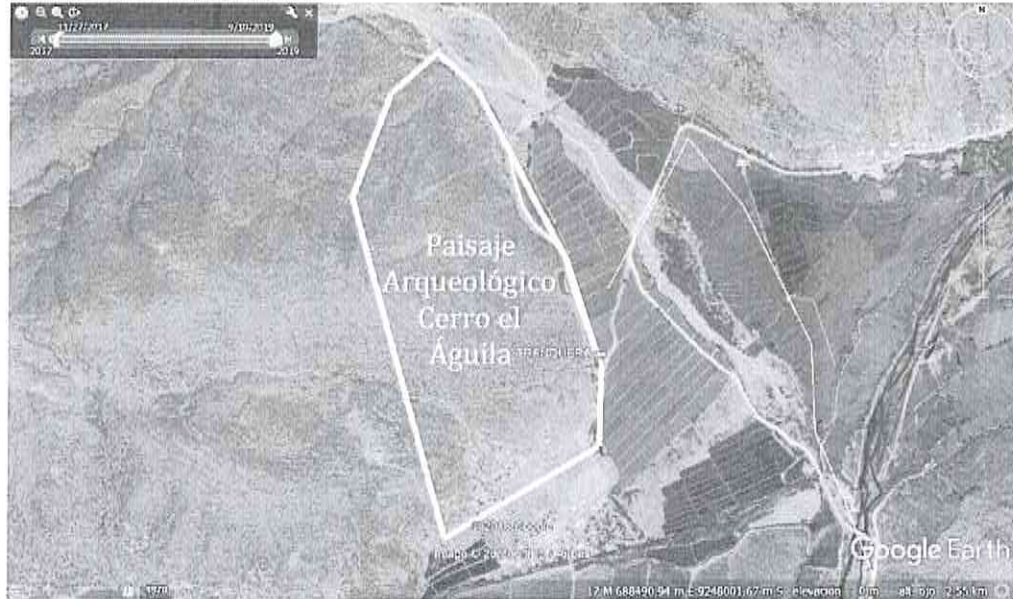
Imagen 01: Se muestra la extensión y propuesta del polígono del Paisaje Arqueológico Cerro el Águila.

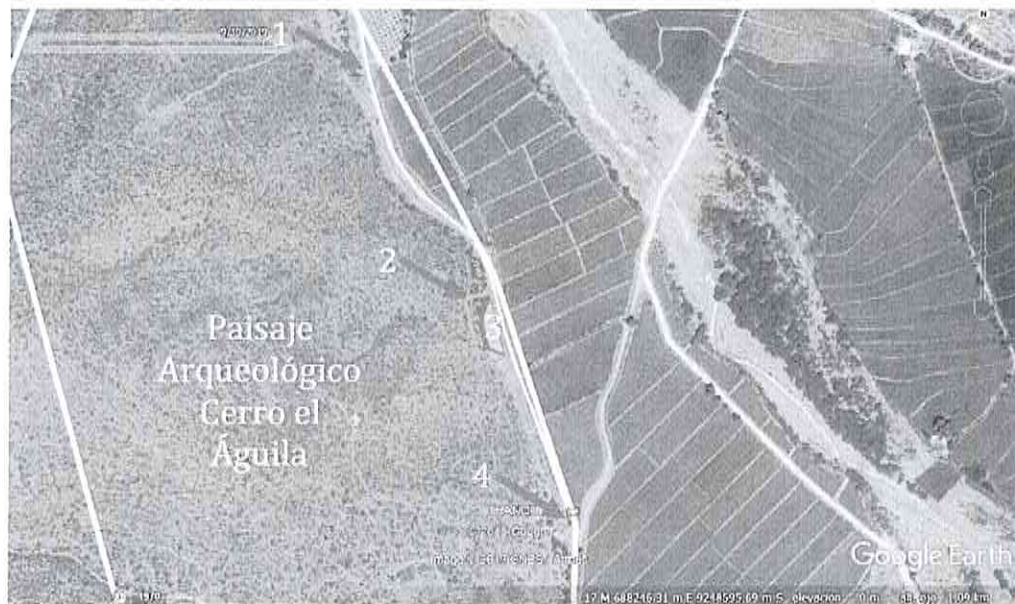
Imagen 02: Se muestra el camino informal (trocha) creada en los últimos años (de color amarillo; 1); se señala la ubicación del montículo prehispánico afectado dentro del Paisaje Arqueológico (con el polígono celeste; 2); se muestra la extensión de la afectación dentro del montículo (polígono rojo; 3); se muestra la ubicación de la tranquera dentro del Paisaje Arqueológico Cerro el Águila.

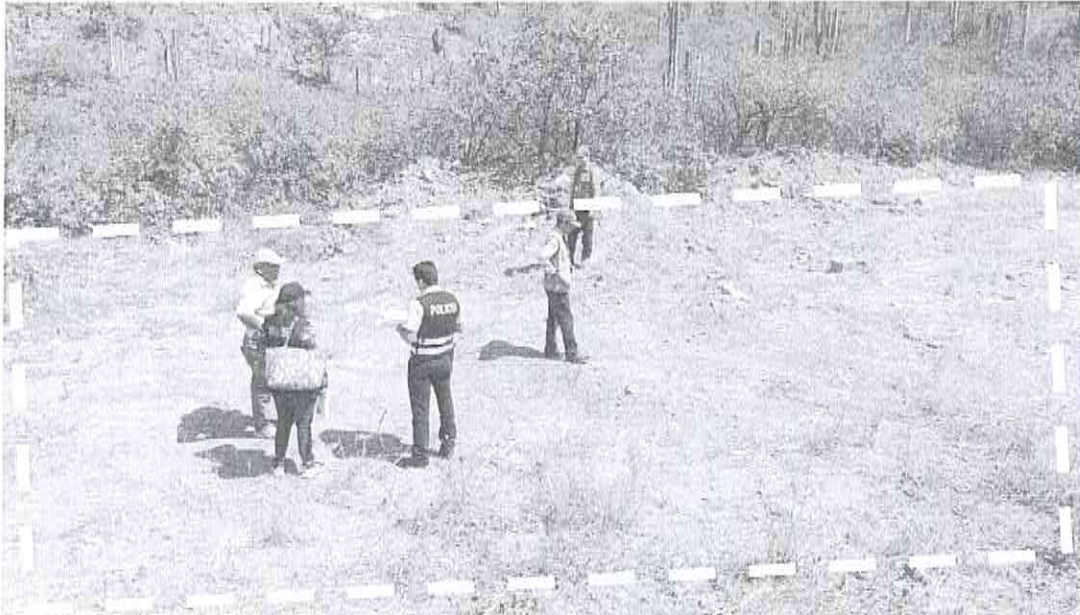
Imagen 03: Se observa la zona afectada por maquinaria pesada (en este espacio se encontraba un montículo prehispánico señalado con color celeste en la Imagen 02 del presente informe).

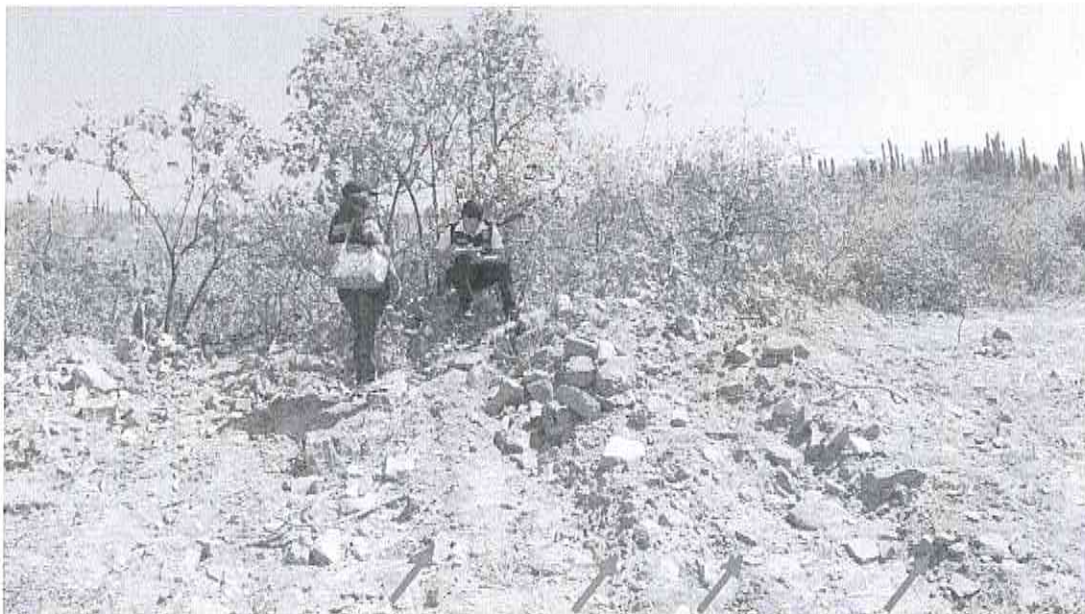
Imagen 04: Se observa la zona afectada por maquinaria pesada (en este espacio se encontraba un montículo prehispánico señalado con color celeste en la Imagen 02 del presente informe). Las flechas señalan las huellas que aún se observan dentro del sitio arqueológico.

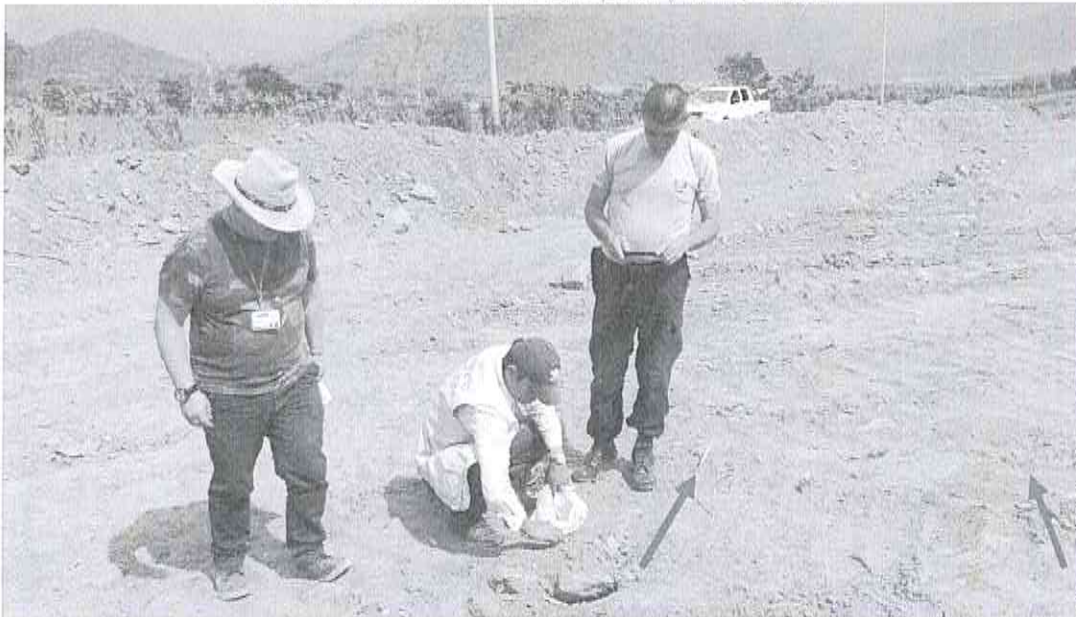
Imagen 05: Se observa la zona afectada por maquinaria pesada (en este espacio se encontraba un montículo prehispánico señalado con color celeste en la Imagen 02 del presente informe). Las flechas señalan las huellas que aún se observan dentro del sitio arqueológico (foto de fecha 19 de octubre del 2018).

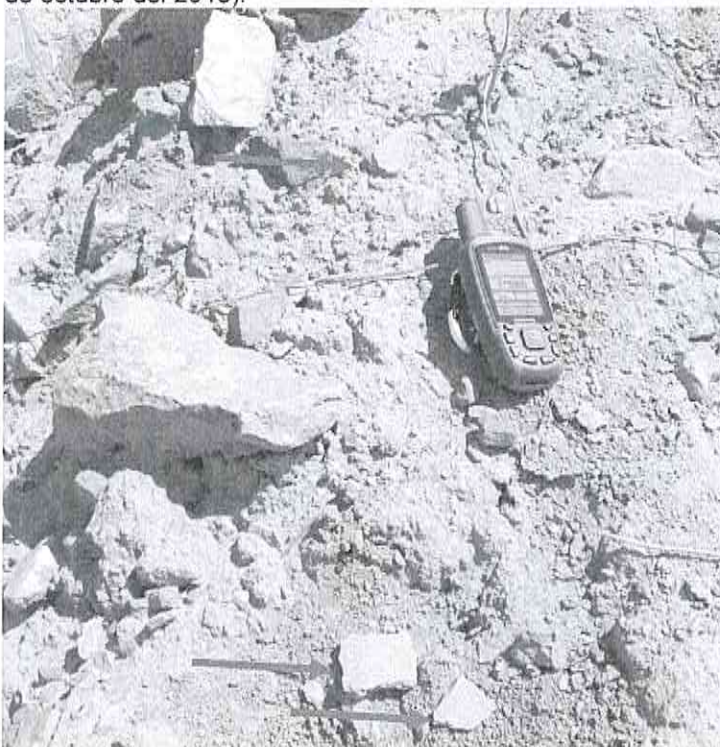
Imagen 06: Fragmentos de cerámica registrados en la zona afectada por maquinaria pesada. Ubicación en la coordenada UTM WGS84: 688190E-9248254N.

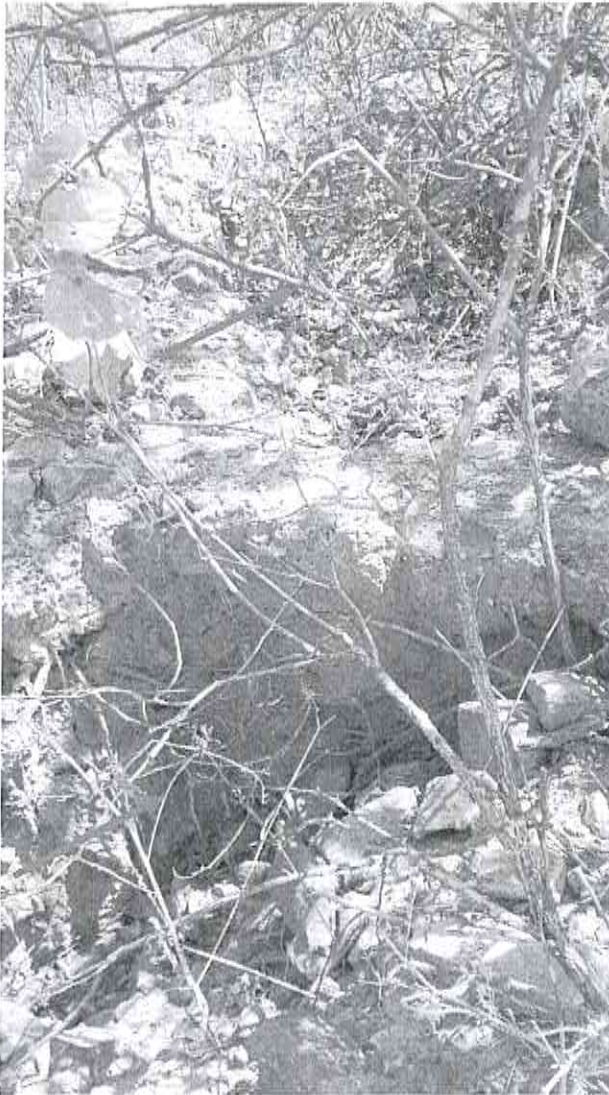
Imagen 07: Pozos de huaqueo en el flanco Este del Paisaje Cultural Cerro El Águila. Coordenada UTM WGS84: 688185.17E-9248254.01N.

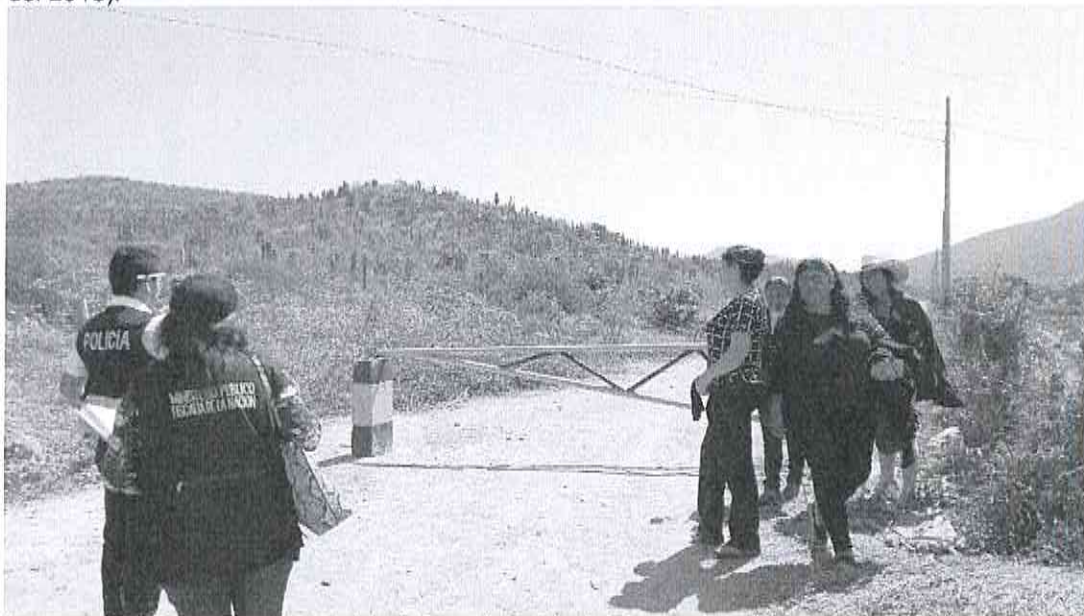
Imagen 09: Tranquera y camino informal (trocha). Tranquera ubicada en Coordenada UTM WGS84: 688291.50E- 9248030.56N

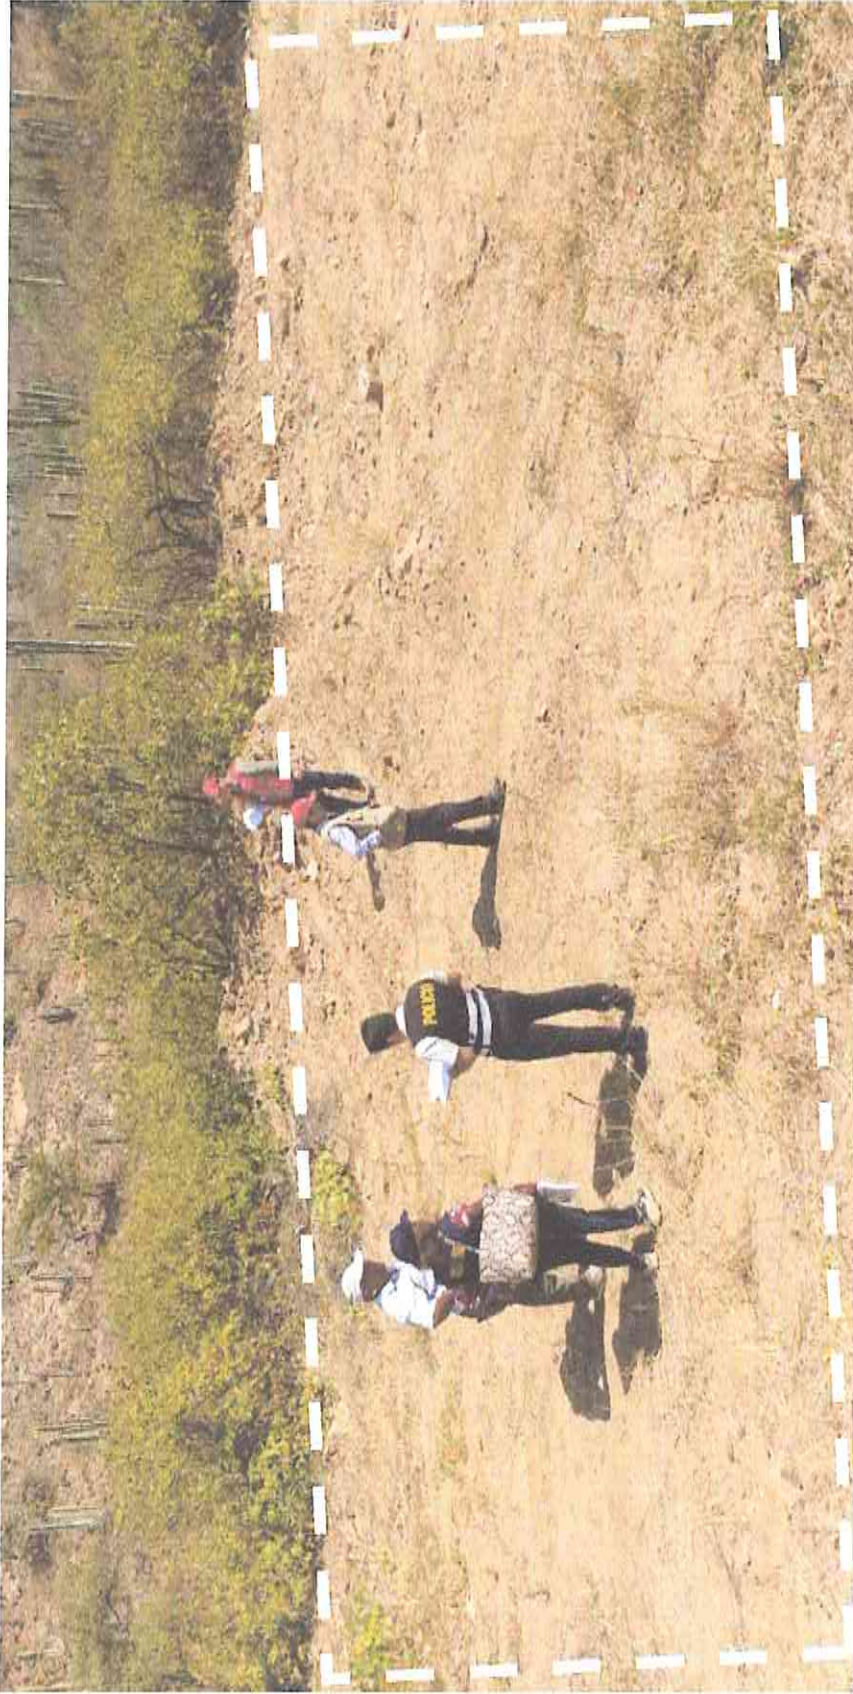
Zona afectada por maquinaria pesada. Las líneas punteadas señalan el daño ocasionado al montículo prehispánico. Actualmente, cursa una investigación fiscal.

Artículo Segundo.- Disponer como medidas preventivas, en el polígono especificado en el artículo precedente, la paralización de excavaciones y el retiro de maquinaria pesada utilizada para dicho fin, así como el anclaje de hitos en cada uno de los vértices del polígono arqueológico y la instalación de paneles de señalización que indiquen el carácter intangible del Monumento Arqueológico Prehispánico "Cerro El Águila".
