RESOLUCIÓN DIRECTORAL N° 94 -2019/DGPA/VMPCIC/MC

Artículo Primero.- Determinar la Protección Provisional del "Paisaje Arqueológico Chuquitanta Sector 1", ubicado en el distrito de San Martín de Porres, provincia y departamento de Lima.

Asunto : **Remisión del Informe de inspección al Paisaje Arqueológico
Chuquitanta Sector 1**

I. REGISTRO FOTOGRÁFICO

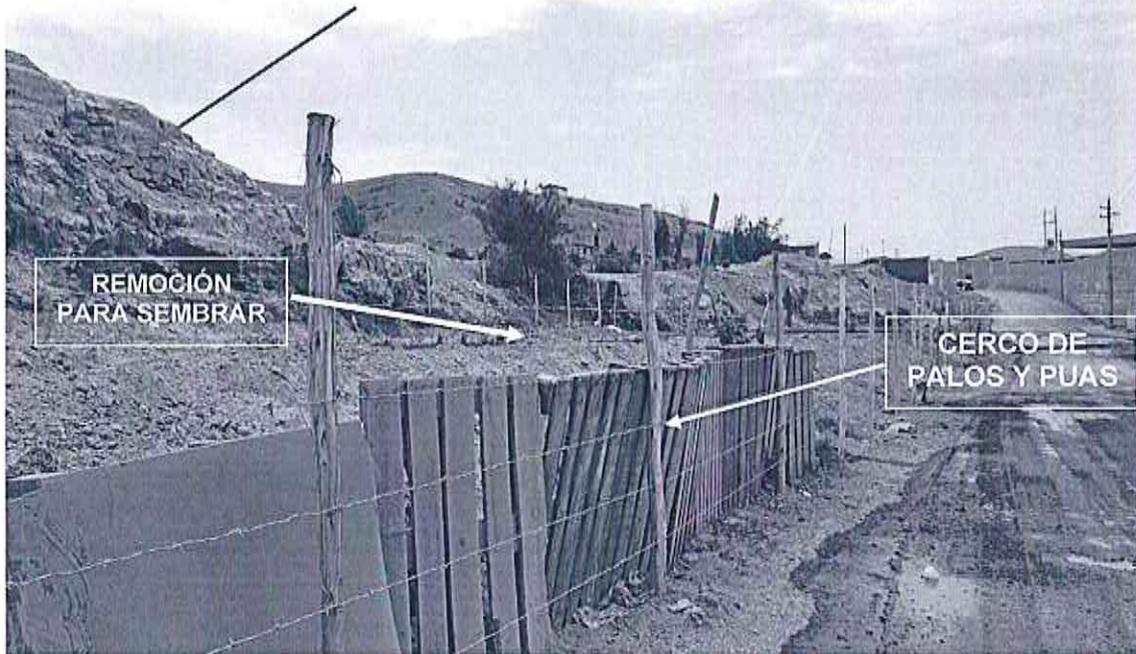
Foto 3: Paisaje Arqueológico Chuquitanta Sector 1. Vista panorámica, de la parte central (del plano del Paisaje), se aprecian trabajos de remoción de terreno con la finalidad de acondicionarlo, para sembrar plantas (en el interior del plano del Paisaje), nótese que hay plantas, el terreno está húmedo, producto del regado con agua y está cercado con palos y alambre de púas (en proceso de construir muros precarios de madera). Y están a un costado de la muralla.

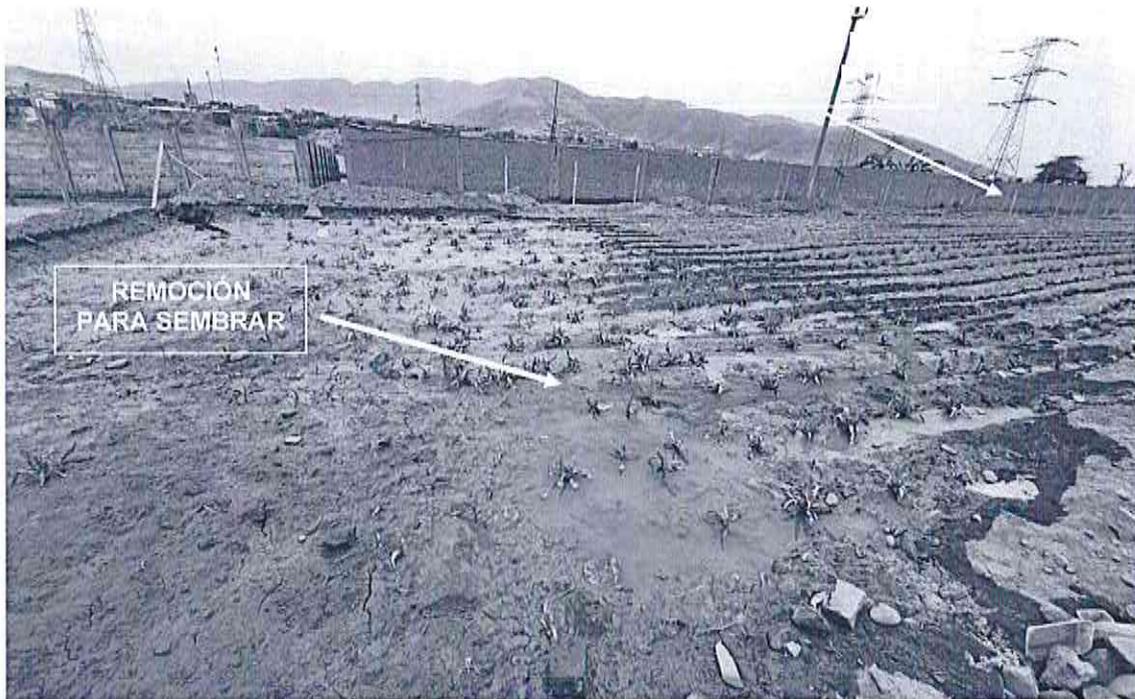
Foto 4: Paisaje Arqueológico Chuquitanta Sector 1. Vista panorámica, de la parte central (del plano del Paisaje), se aprecian trabajos de remoción de terreno con la finalidad de acondicionarlo, para sembrar plantas (en el interior del plano del Paisaje), nótese que hay plantas, el terreno está húmedo, producto del regado con agua y está cercado con palos y alambre de púas. Y están a un costado de la muralla.

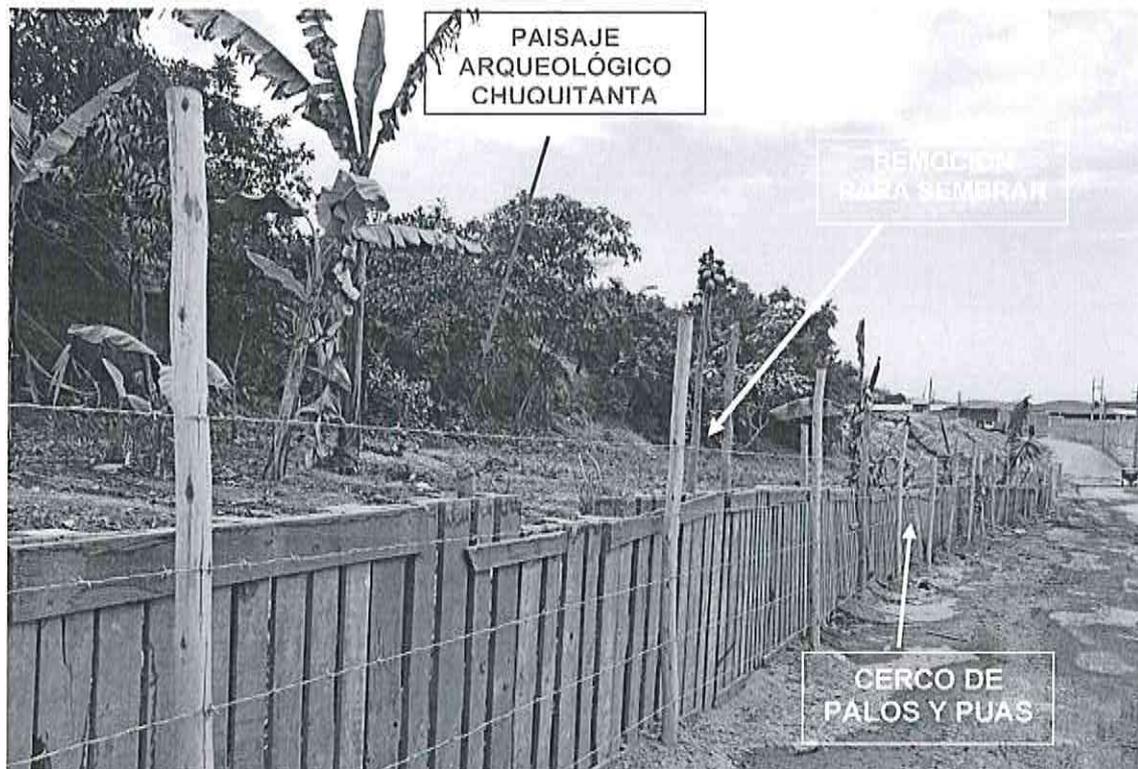
Foto 5: Paisaje Arqueológico Chuquitanta Sector 1. Vista panorámica, de la parte central (del plano del Paisaje), se aprecian trabajos de remoción de terreno con la finalidad de acondicionarlo, para sembrar plantas (en el interior del plano del Paisaje), nótese que hay plantas, el terreno está húmedo, producto del regado con agua y está cercado con palos y alambre de púas (en proceso de construir muros precarios de madera). Y están a un costado de la muralla.

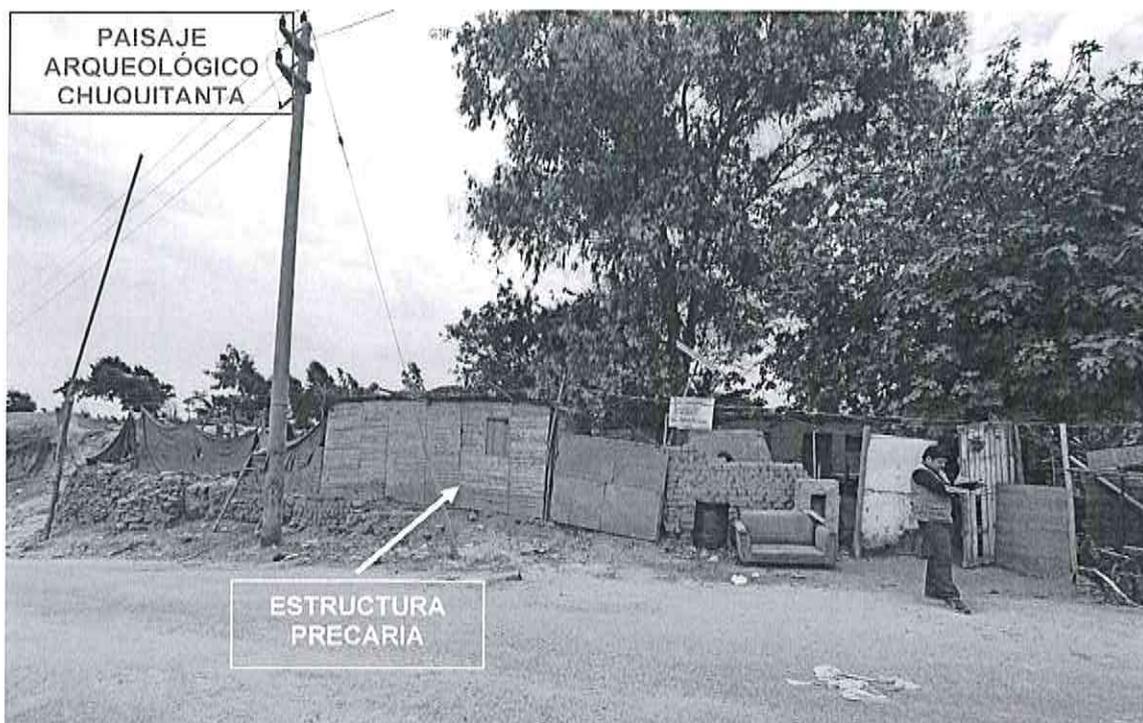
Foto 6: Paisaje Arqueológico Chuquitanta Sector 1. Vista panorámica, de la parte central (del plano del Paisaje), se aprecian asentamientos de estructuras precarias (de antigua data), en el interior del plano perimétrico del Paisaje Arqueológico.
