## RESOLUCIÓN DIRECTORAL N° 504-2019/DGPA/VMPCIC/MC

**Artículo Primero.-** Determinar la Protección Provisional del Sitio Arqueológico "Aikas Pata", ubicado en el distrito de Luricocha, provincia de Huanta, departamento de Ayacucho.

## INFORME N° D000454-2019-DSFL/MC

**SITIO ARQUEOLÓGICO DE AYKAS PATA.**

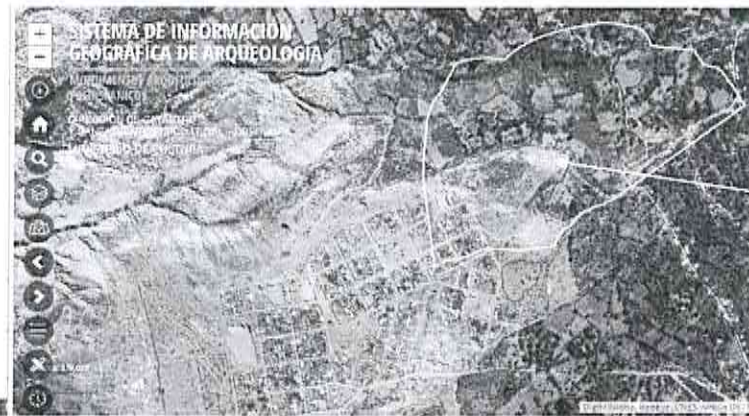
AREA APROBADA  
POR LA DSFL MC.  
AÑO 2002

Área aprobada en el año 2002 por la Dirección de Saneamiento Físico Legal del Ministerio de Cultura obsérvese, un **área total de 450,385.652 m** con un **perímetro de 2768.404 m**, según información del Sistema de Información Geográfica de Arqueología (SIGDA).

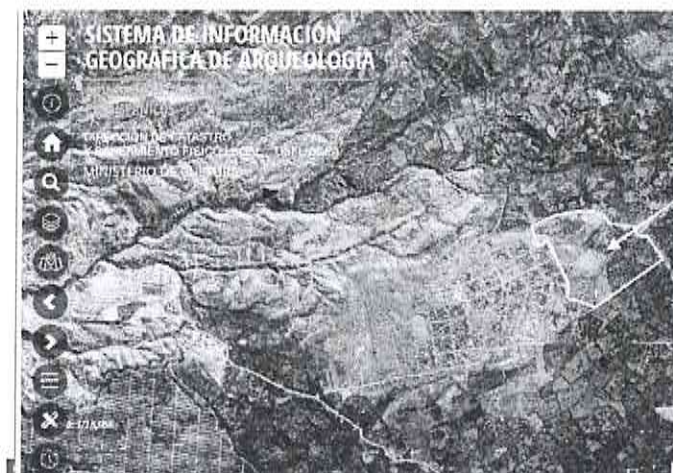
Área aprobada mediante R.D N° 275-2017-DDC-AYA/MC DE FECHA 03 de julio del 2017. Un **área total de 202188.47 m2** con un **perímetro de 1901.28 m**

Área replanteada y aprobado mediante Resolución Directoral N° 275-2017-DDC-AYA/MC DE FECHA 03 de julio del 2017 y Aprobación de Informe Final del PLAN DE MONITOREO

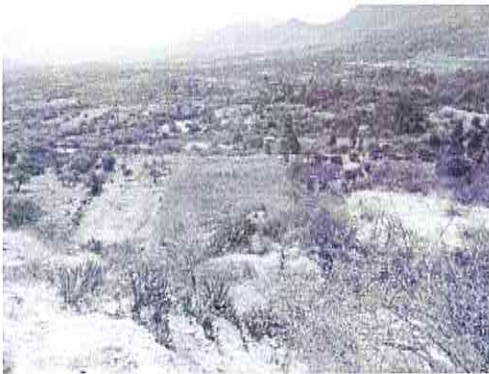
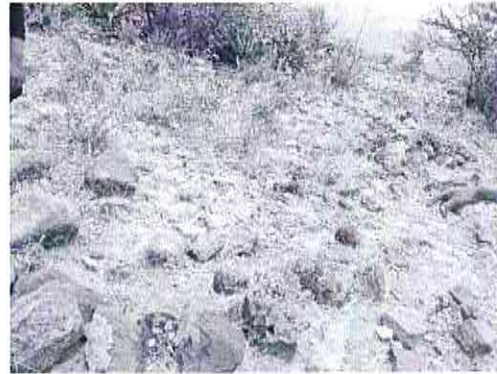
Véase imagen 1 y 2 del sitio arqueológico Aikas Pata, en donde muestra el área del sitio y las cabeceras de muro en pésimo estado de conservación.

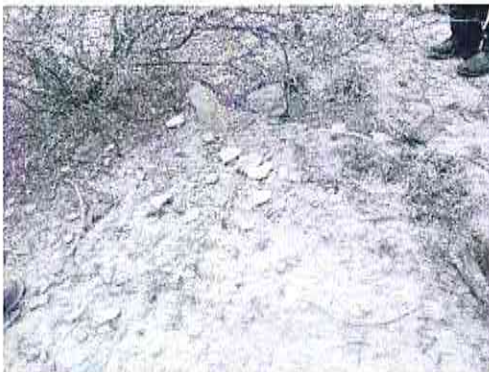
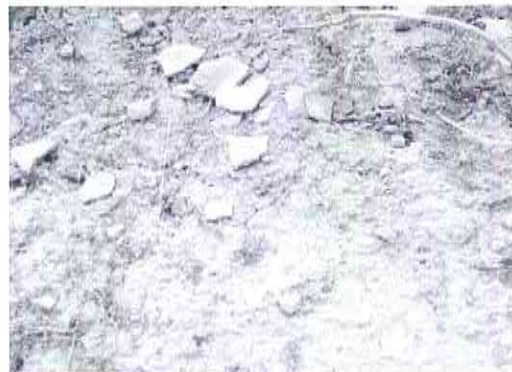
Véase imagen 3 y 4 del sitio arqueológico Aikas Pata, se muestra cerámica fragmentada en forma dispersa.

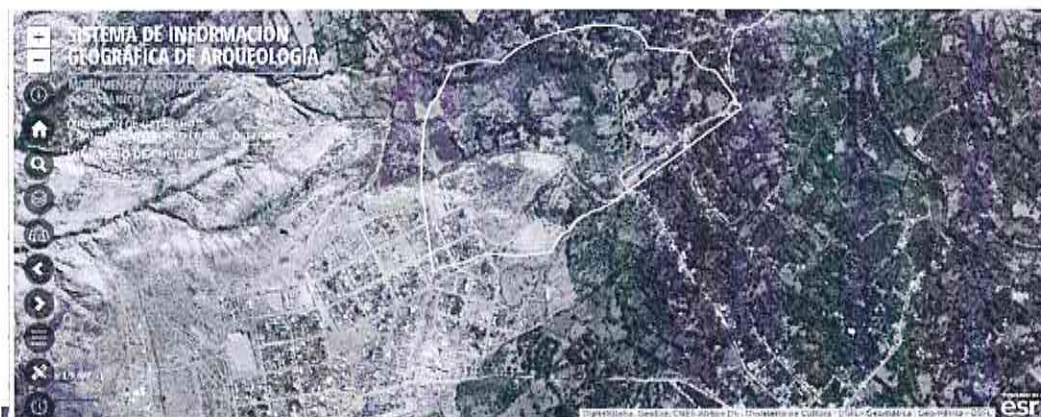
**Imagen 01 Sitio delimitado en el año 2002 por el Ministerio de Cultura.**

- El trazo delimitado y aprobado mediante Resolución Directoral N° 275-2017-DDC-AYA/MC DE FECHA 03 de julio del 2017 y Aprobación de Informe Final del PLAN DE MONITOREO ARQUEOLOGICO DEL Proyecto: **"MEJORAMIENTO DEL SERVICIO DEL SISTEMA DE AGUA POTABLE E INSTALACION DEL SISTEMA DE ALCANTARILLADO DE LA LOCALIDAD DE AIKAS, DISTRITO DE LURICOCHA, - HUANTA – AYACUCHO"**. Tiene un **área total de 202188.47 m<sup>2</sup>** con un **perímetro de 1901.28 m** reduciendo a casi la mitad del área que la Dirección de Saneamiento Físico Legal del Ministerio de Cultura tiene como información.

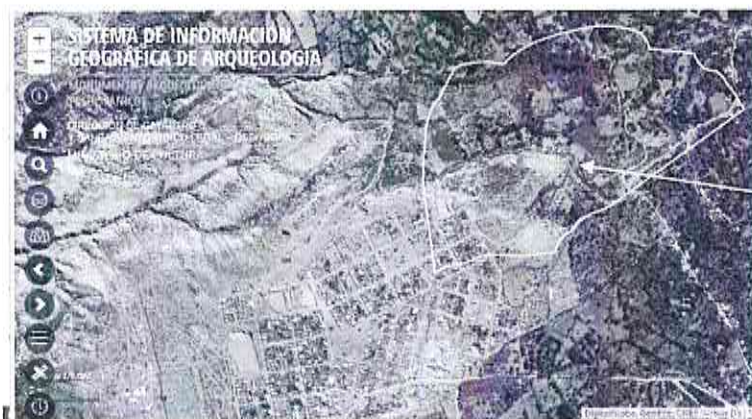
AREA APROBADA POR  
LA DSFL MC. AÑO 2002

Área aprobada en el año 2002 por la Dirección de Saneamiento Físico Legal del Ministerio de Cultura observese, un **área total de 450,385.652 m** con un **perímetro de 2768.404 m**, según información del Sistema de Información Geográfica de Arqueología (SIGDA).

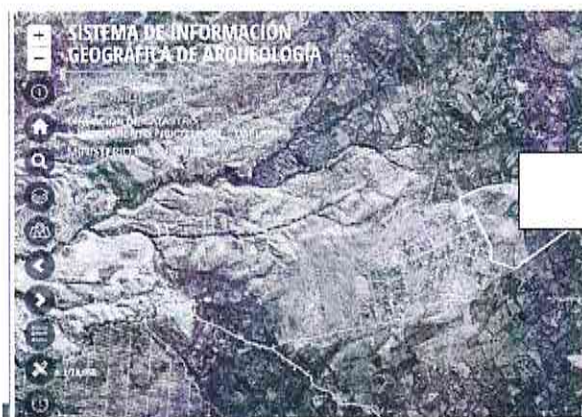
Área aprobada mediante R.D N° 275-2017-DDC-AYA/MC DE FECHA 03 de julio del 2017. Un **área total de 202188.47 m2** con un **perímetro de**
