RESOLUCION DIRECTORAL N° 000015-2020-DGPA/MC

Asunto : Determinación de la Protección Provisional del Sitio Arqueológico "Santa Lucía", ubicado en el distrito de San Francisco de Ravacayco, provincia de Parinacochas, departamento de Ayacucho.

Asunto: Inspección técnica para la declaratoria provisional del Sitio Arqueológico de Santa Lucia, ubicado en distrito de San Francisco de Ravacayco, provincia de Parinacochas–Ayacucho.

SITIO ARQUEOLÓGICO DE SANTA LUCIA

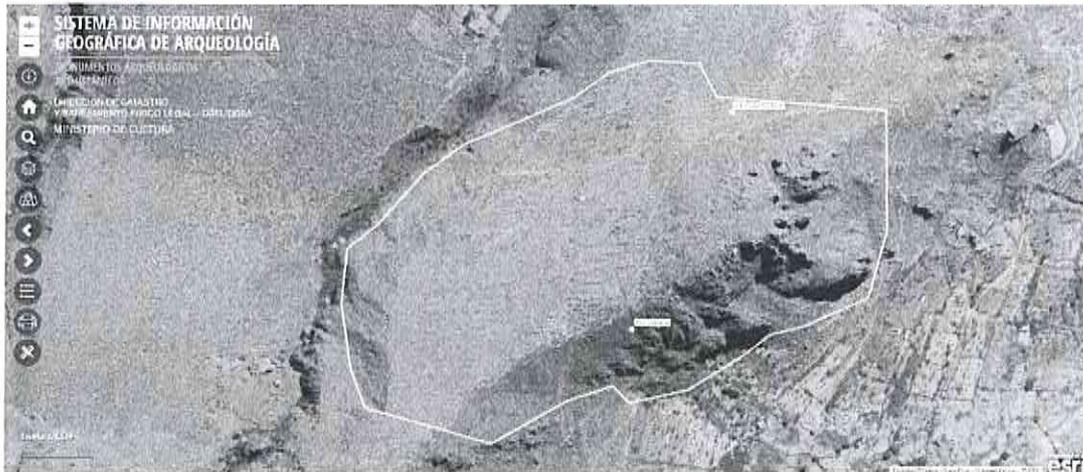
IMAGEN 01: El polígono del sitio arqueológico de Santa Lucia superpuesto según el sistema de información geográfica de arqueología.

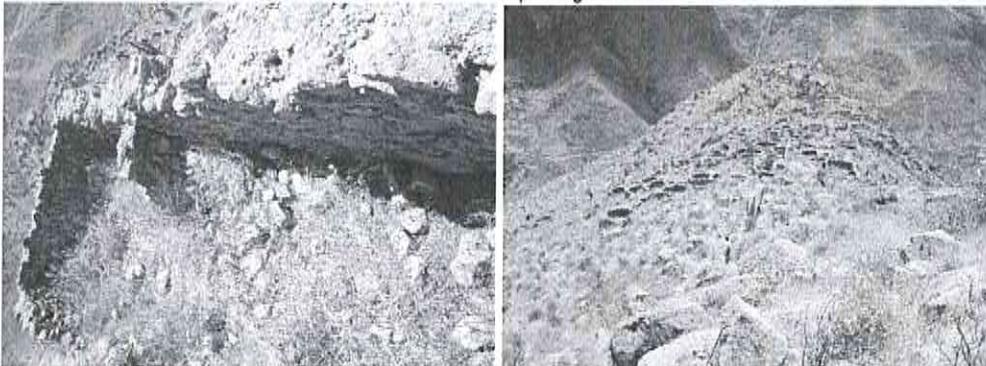
IMAGEN 02: El sitio arqueológico de Santa Lucia evidencia estructuras arquitectónicas de planta rectangular y circular.

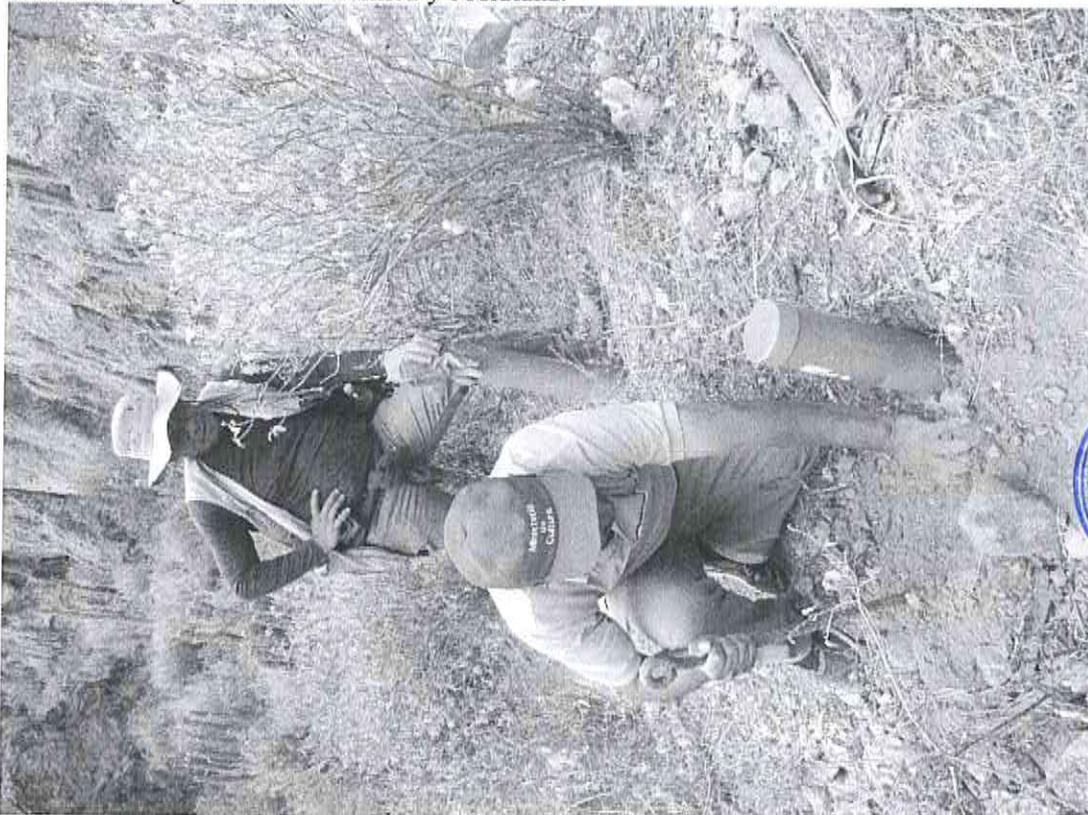
IMAGEN 07: En el sitio arqueológico de Santa Lucía se colocaron hitos del Ministerio de Cultura, pero una falta panel.

ARTÍCULO SEGUNDO.- DISPONER como medidas preventivas, en el polígono especificado en el artículo precedente, la instalación de paneles y/o muros de señalización que indiquen el carácter intangible del Sitio Arqueológico "Santa Lucía".

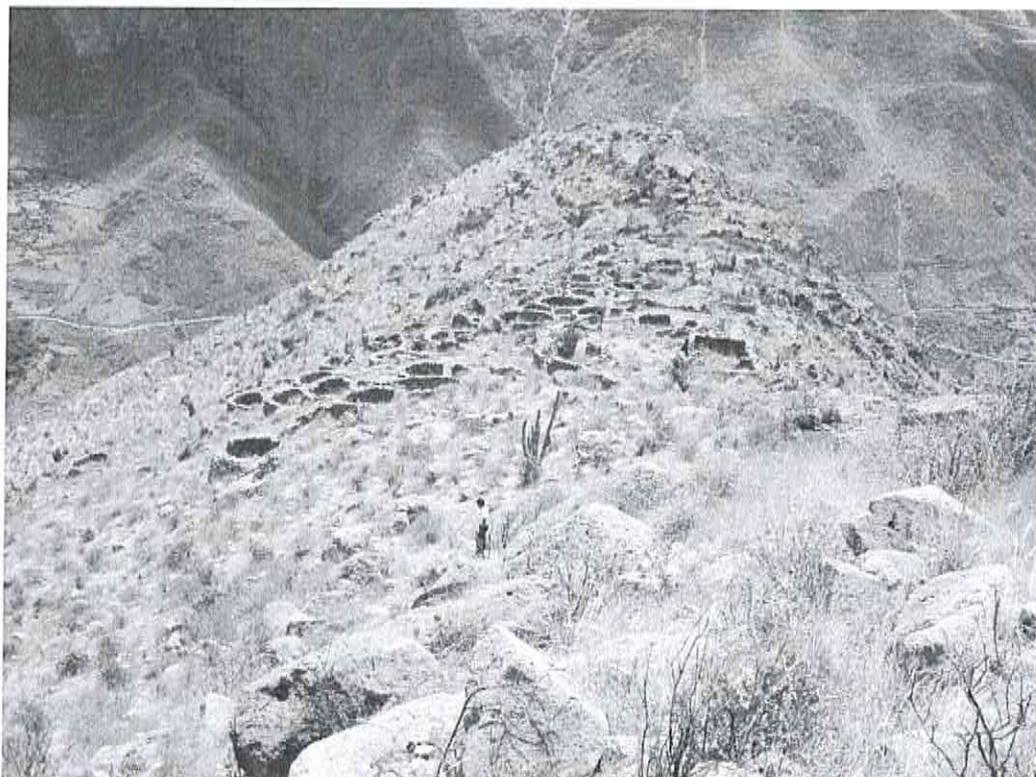
3. FOTOGRAFÍA

Corresponde a una imagen de vista panorámica del sitio arqueológico de Santa Lucia, donde se evidencia estructuras circulares, rectangulares, fragmentos de lítico-cerámica y espacios de inhumación.
