RESOLUCION DIRECTORAL N° 000028-2020-DGPA/MC

Asunto : Determinación de la protección provisional de la Zona Arqueológica Monumental "Huaca Malena", ubicada en el distrito de Asia, provincia de Cañete, departamento de Lima.

**INFORME DE INSPECCIÓN N° 009-2019-DFA/DCS/DGDP/VMPCIC/MC**

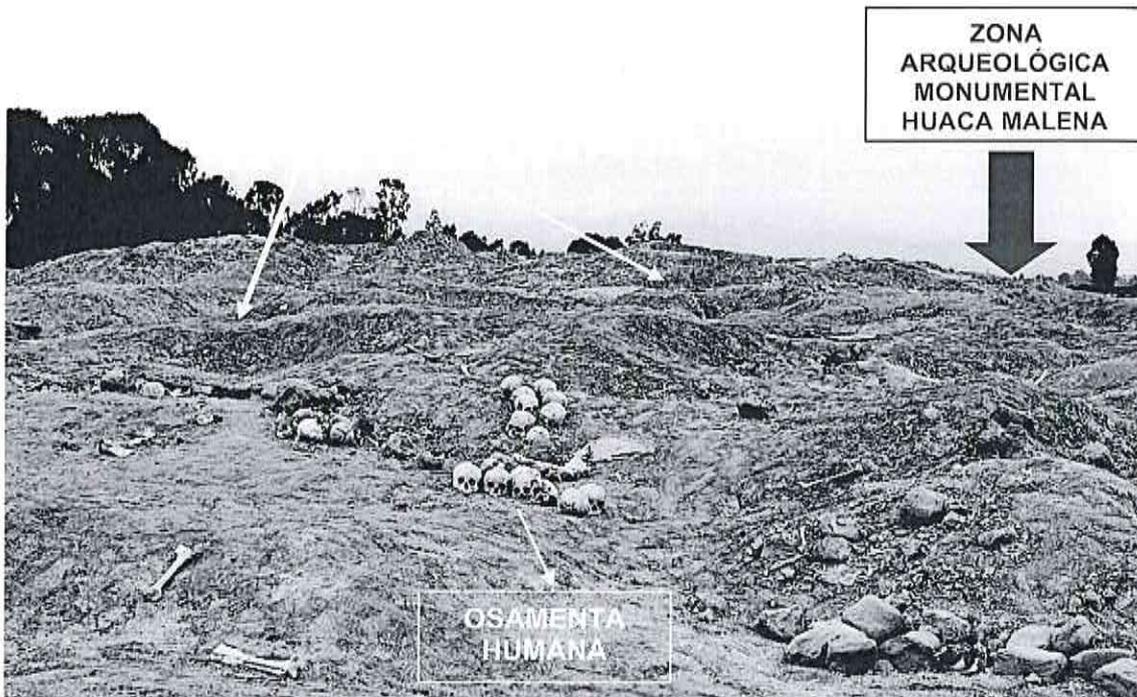
Foto 1: Zona Arqueológica Monumental Huaca Malena. Vista panorámica, del extremo noreste (del plano del Monumento), donde se aprecia evidencia arqueológica expuesta por trabajos de excavación clandestina (huaquería), nótese cráneos expuestos y huesos largos (huaquería de data antigua). Foto tomada el 07/11/2019.

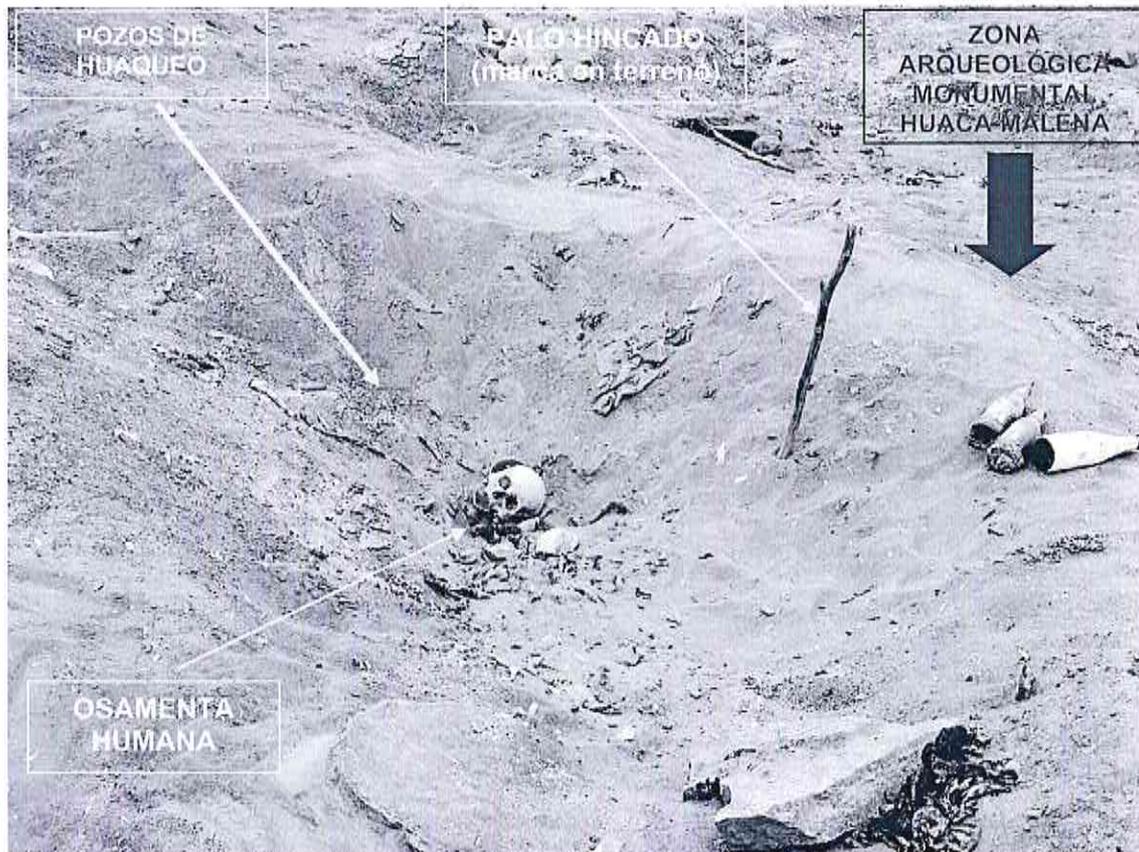
Foto 3: Zona Arqueológica Monumental Huaca Malena. Vista en detalle, de una parte, del extremo noreste (del plano del Monumento), donde se aprecia evidencia arqueológica expuesta por trabajos **RECIENTES** de excavación clandestina (huaquería), nótense cráneos expuestos y un palo hincado (marca dejada en el terreno para realizar las excavaciones clandestinas, por parte de los huaqueadores y es reciente). Foto tomada el 07/11/2019.

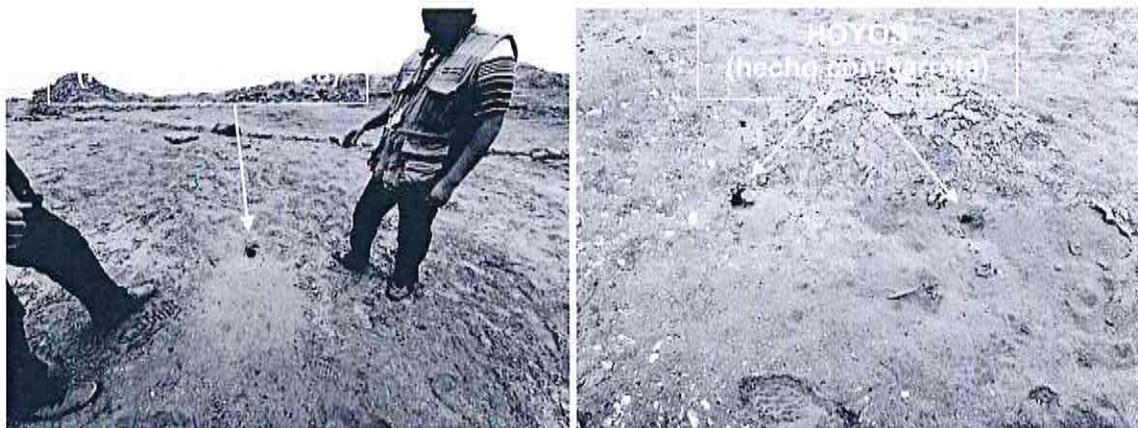
Foto 4 y 5: Zona Arqueológica Monumental Huaca Malena, a la izquierda se aprecia hoyos pequeños realizado con una barreta, para realizar marcas y plantar palos (marca en terreno para realizar excavaciones clandestinas). A la derecha se aprecia dos hoyos pequeños realizado con barreta, para realizar marcas y plantar palos (marca en terreno para realizar excavaciones clandestinas). Foto tomada el 07/11/2019.

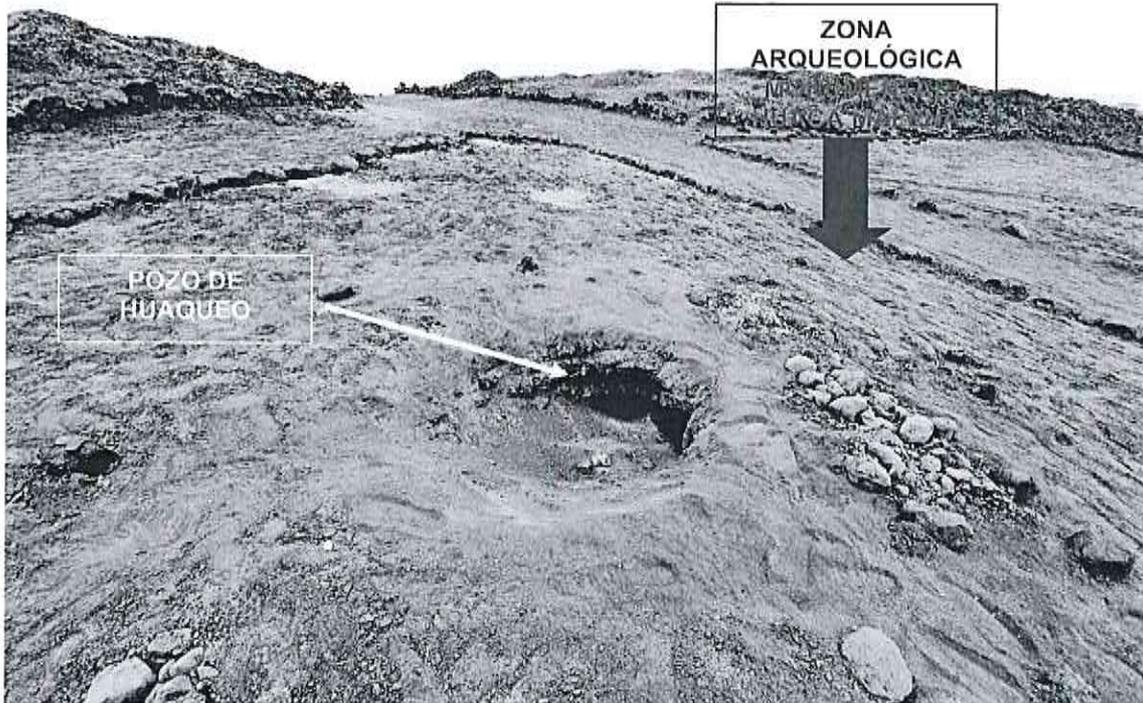
Foto 6: Zona Arqueológica Monumental Huaca Malena. Vista en detalle, de una parte, del extremo noreste (del plano del Monumento), donde se aprecia una excavación clandestina (huaquería) y es **RECIENTES**. Foto tomada el 07/11/2019.
