## RESOLUCION DIRECTORAL N° 000105-2020-DGPA/MC

Asunto : Determinación de la Protección Provisional del Sitio Arqueológico Huaca San Francisco, ubicado en el distrito de San José, provincia de Lambayeque, departamento de Lambayeque.

INFORME TÉCNICO DE VIABILIDAD DE LA DETERMINACIÓN DE LA PROTECCIÓN PROVISIONAL DEL BIEN INMUEBLE PREHISPÁNICO

V. REGISTRO FOTOGRÁFICO

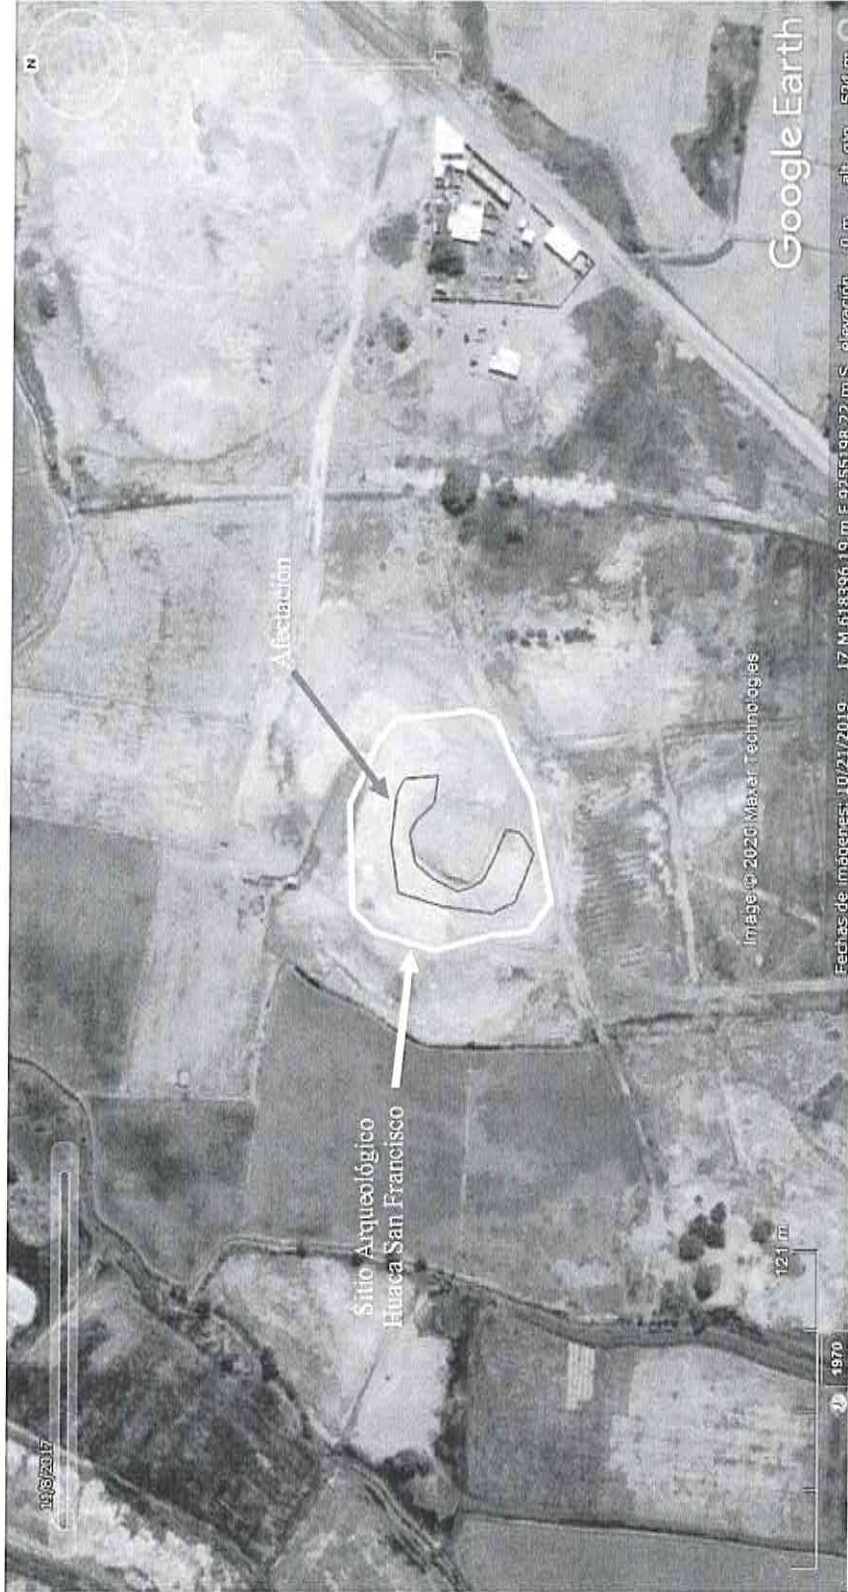
Vista del polígono del sitio Arqueológico Huaca San Francisco y la afectación dentro de él.

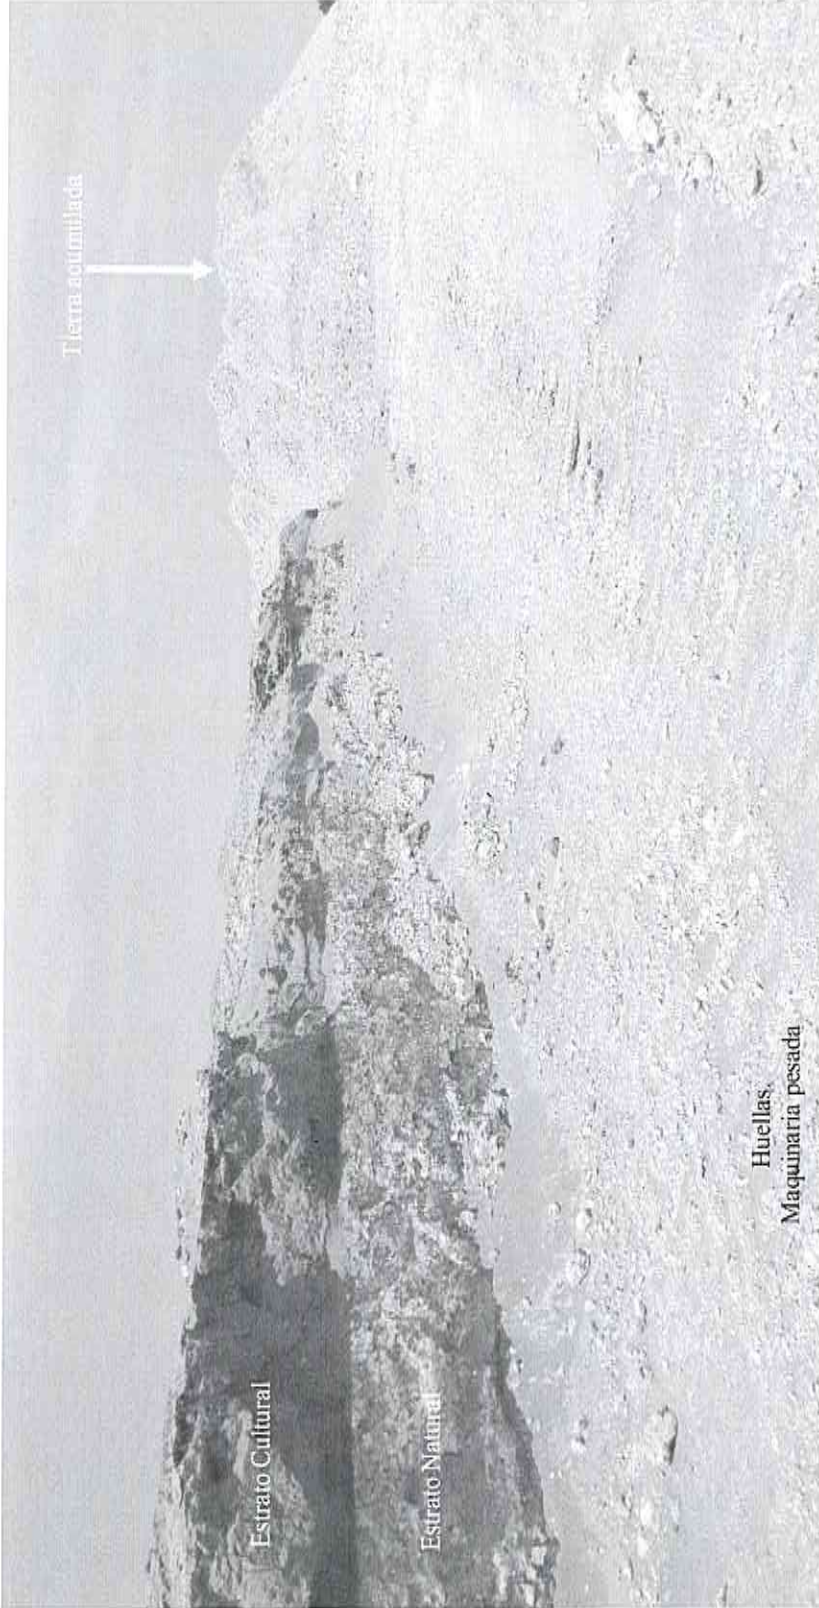
Vista del corte ocasionado por maquinaria pesada dentro del sitio Arqueológico Huaca San Francisco. También, se puede apreciar la tierra acumulada que fue extraída del sitio arqueológico.

**ARTÍCULO SEGUNDO.-** DISPONER como medidas preventivas, en el polígono especificado en el artículo precedente, la paralización de toda acción de excavación, remoción y nivelación de terreno, el anclaje de hitos en cada uno de los vértices e instalación de paneles y/o muros de señalización que indiquen el carácter intangible del Sitio Arqueológico "Huaca San Francisco".

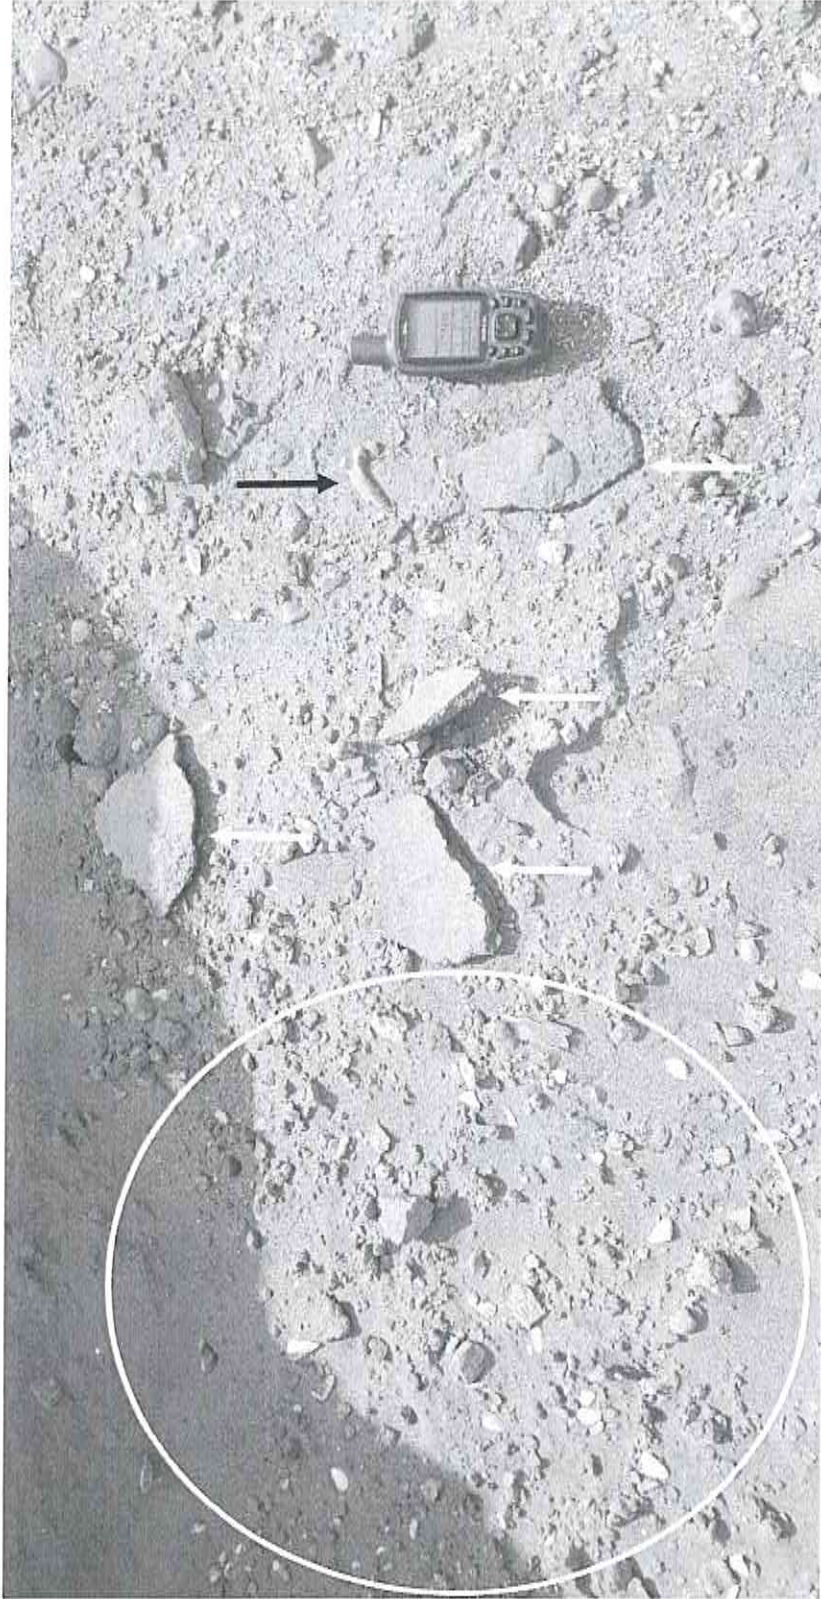
Detalle del material arqueológico asociado a la afectación. Se puede observar cerámica prehispánica (flechas blancas), restos malacológicos (círculo blanco) y hueso humano (flecha negra) La ubicación de este material es en la coordenada referencial UTM (WGS84): 618364E, 9255188N.
