RESOLUCION DIRECTORAL N° 000144-2020-DGPA/MC

Asunto : Determinación de la Protección Provisional del Sitio Arqueológico "Heramoqo Turpo", ubicado en el distrito de Oropesa, provincia de Quispicanchi, departamento de Cusco.

Asunto : EVALUACIÓN DE INFORME TÉCNICO DE VIABILIDAD DE LA DETERMINACIÓN DE LA PROTECCIÓN PROVISIONAL DEL BIEN INMUEBLE PREHISPÁNICO - SITIO ARQUEOLÓGICO DE HERAMOQO TURPO, UBICADO EN LA COMUNIDAD DE HUASAO, DISTRITO DE OROPESA, QUISPICANCHI-CUSCO.

V. REGISTRO FOTOGRÁFICO

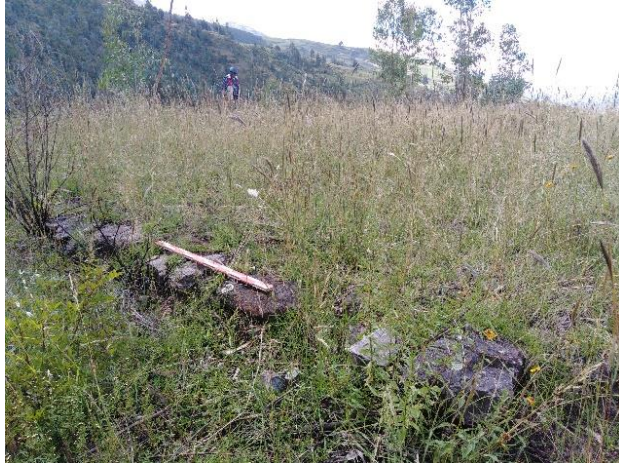
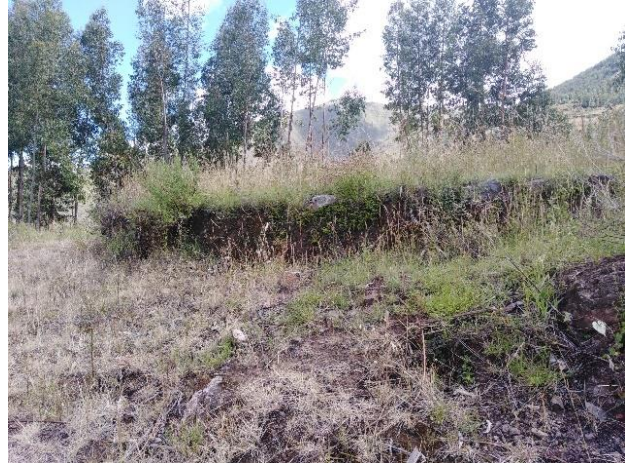
Alineamiento de piedras que configuran la plataforma (Usnho) ubicado en la parte alta de la colina. Sitio Arqueológico de Heramoqo Turpo.

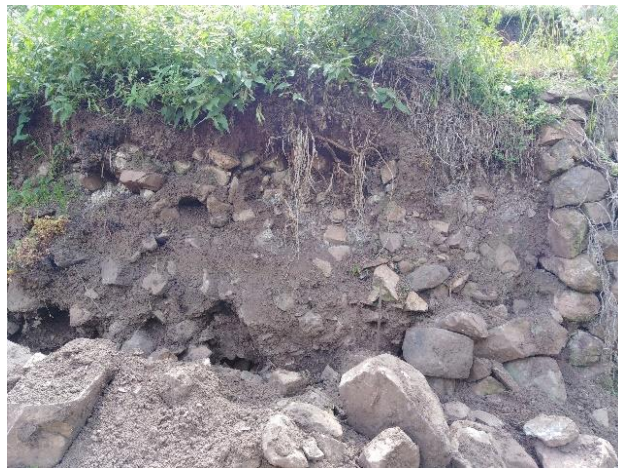
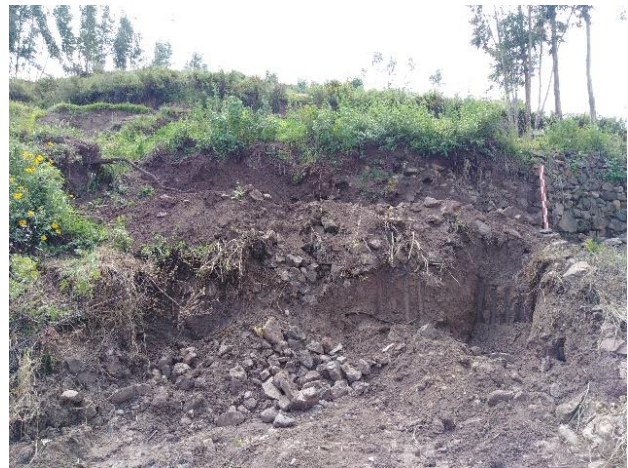
Sección de muro afectado por la apertura de acceso y la ampliación de propiedad.

- 3.5. En consecuencia, indica, en su apartado IV.b, como medidas preventivas recomendadas ante la afectación verificada al bien protegido por presunción legal, la paralización y/o cese de la afectación, lo cual debe ser entendido como una medida de paralización de toda acción de excavación y remoción de suelos, así como el anclaje de hitos y señalización que indique el carácter intangible del Sitio Arqueológico "Heramoqo Turpo", y el retiro de estructuras que la afecten o puedan afectarla.

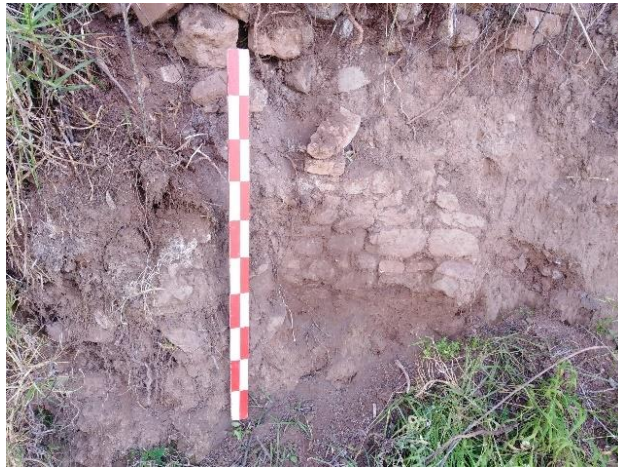
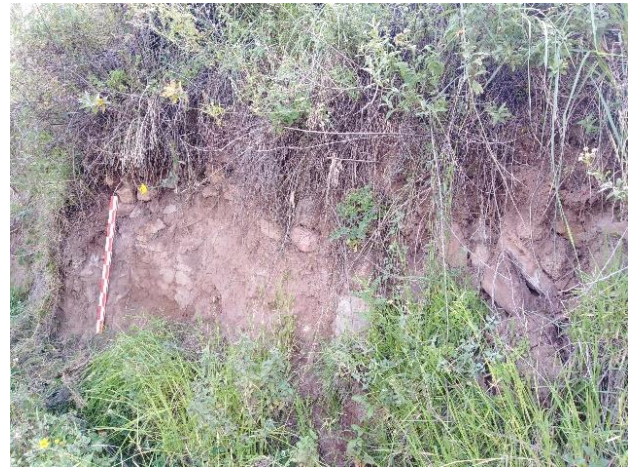
Vista de la Sección del andén de aparejo rústico conformado por piedras medianas y pequeñas, cubierto de vegetación propia de la Zona.

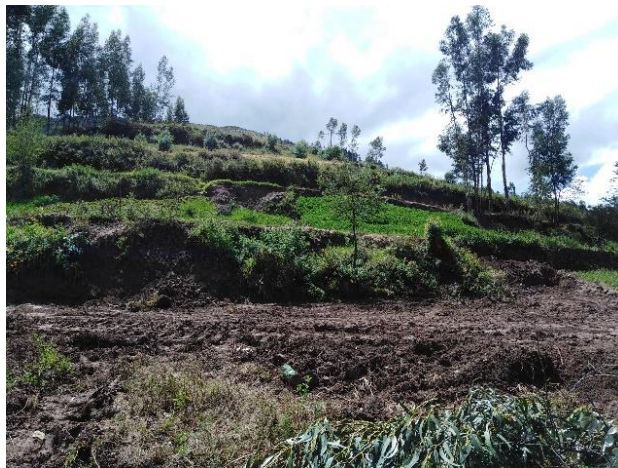
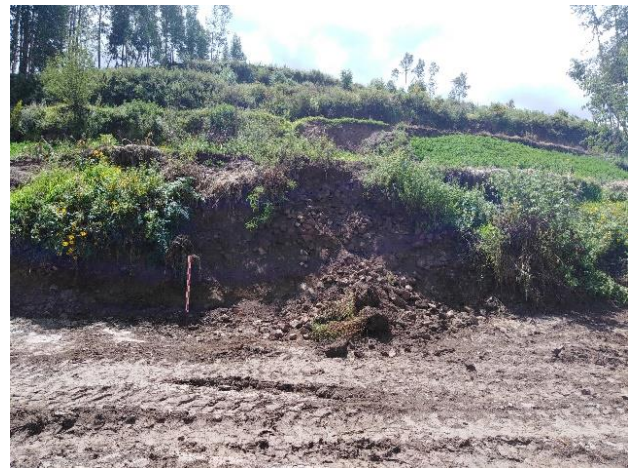
Panorámico del espacio donde se encuentra la sucesión de andenes y los aterrazamientos naturales, que vienen siendo afectados por agentes antrópicos.

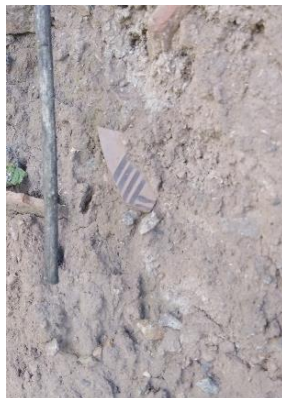
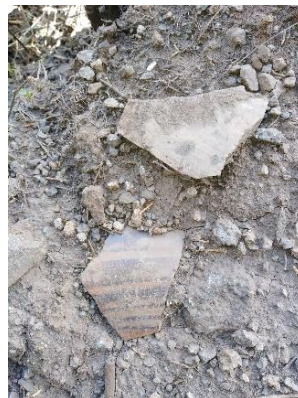
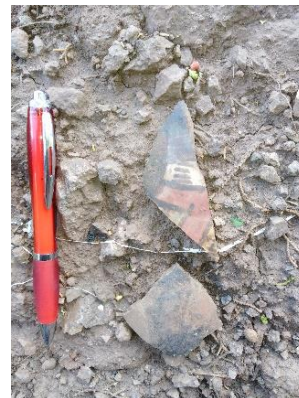
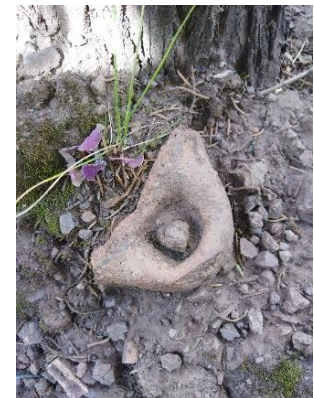
Material cultural representado por fragmentos de cerámica de la época Intermedio Tardío y Horizonte Tardío.

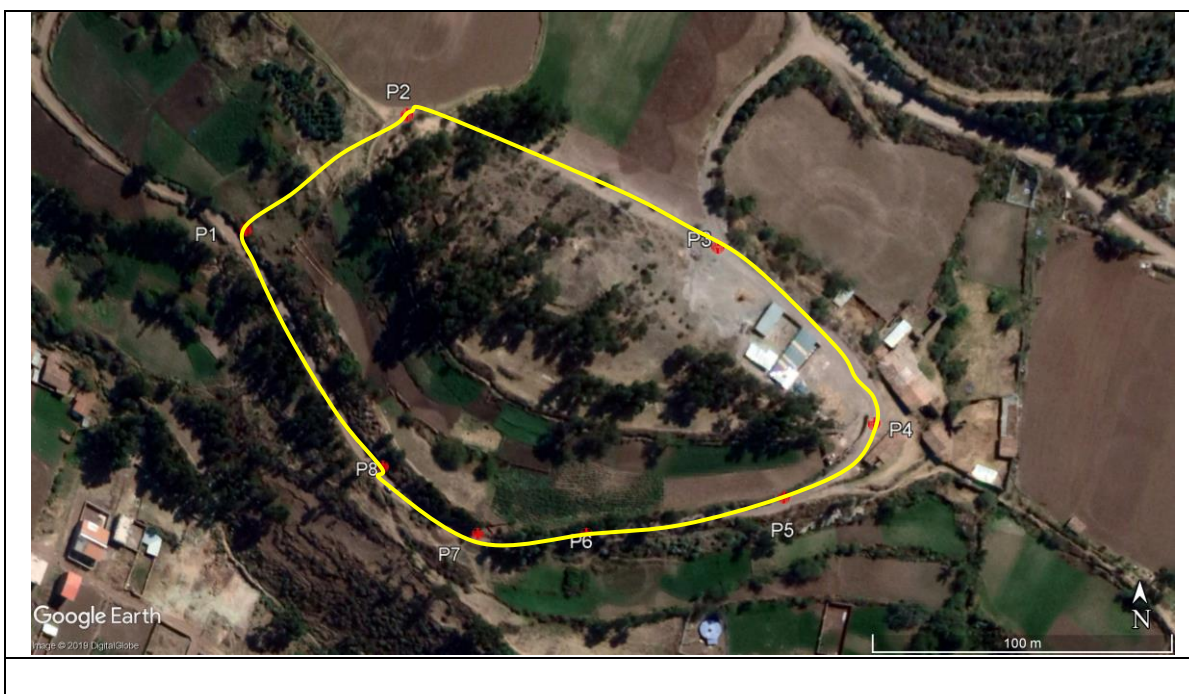
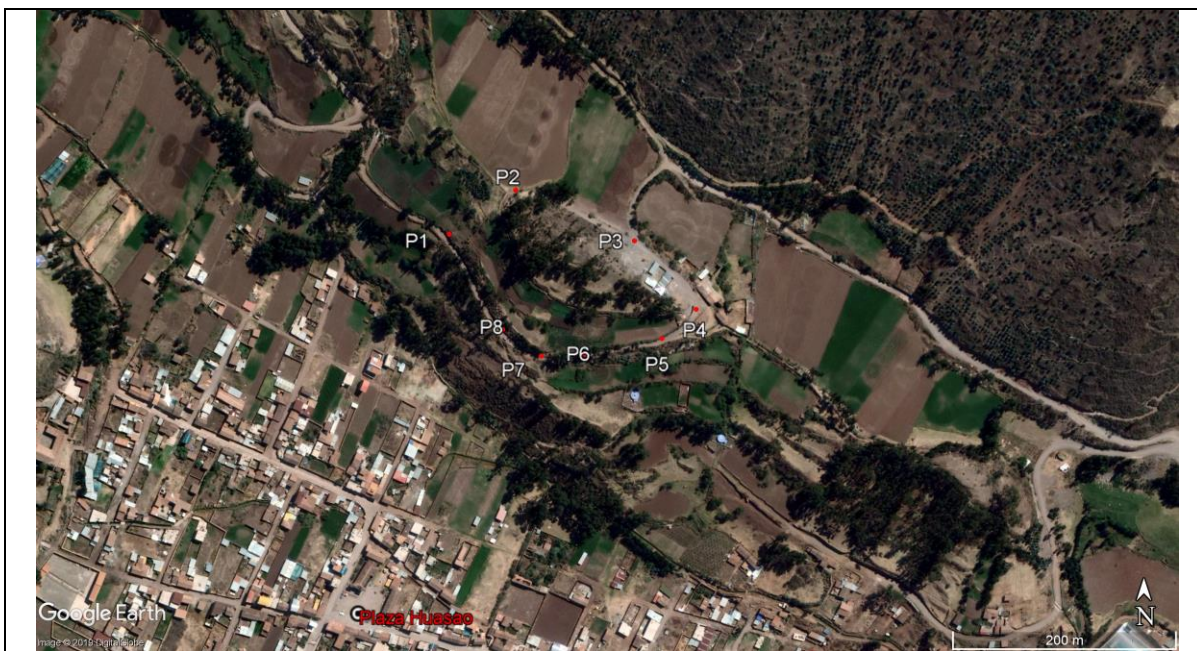
CROQUIS DE UBICACIÓN Y PROPUESTA DE POLIGONO.

Vista en la imagen Google Earth, de la propuesta del polígono del S.A. de Heramoqo Turpo – Huasao – Oropesa.
