RESOLUCION DIRECTORAL N° 000169-2020-DGPA/MC

Asunto : Determinación de Protección Provisional del Sitio Arqueológico
"Pativilca 1", ubicado en el distrito de Pativilca, provincia de Barranca,
departamento de Lima.

**INFORME DE INSPECCIÓN N° 005-2020-DFA/DCS/DGDP/VMPCIC/MC**

Plano Perimétrico:
SITIO ARQUEOLÓGICO PATIVILCA 1

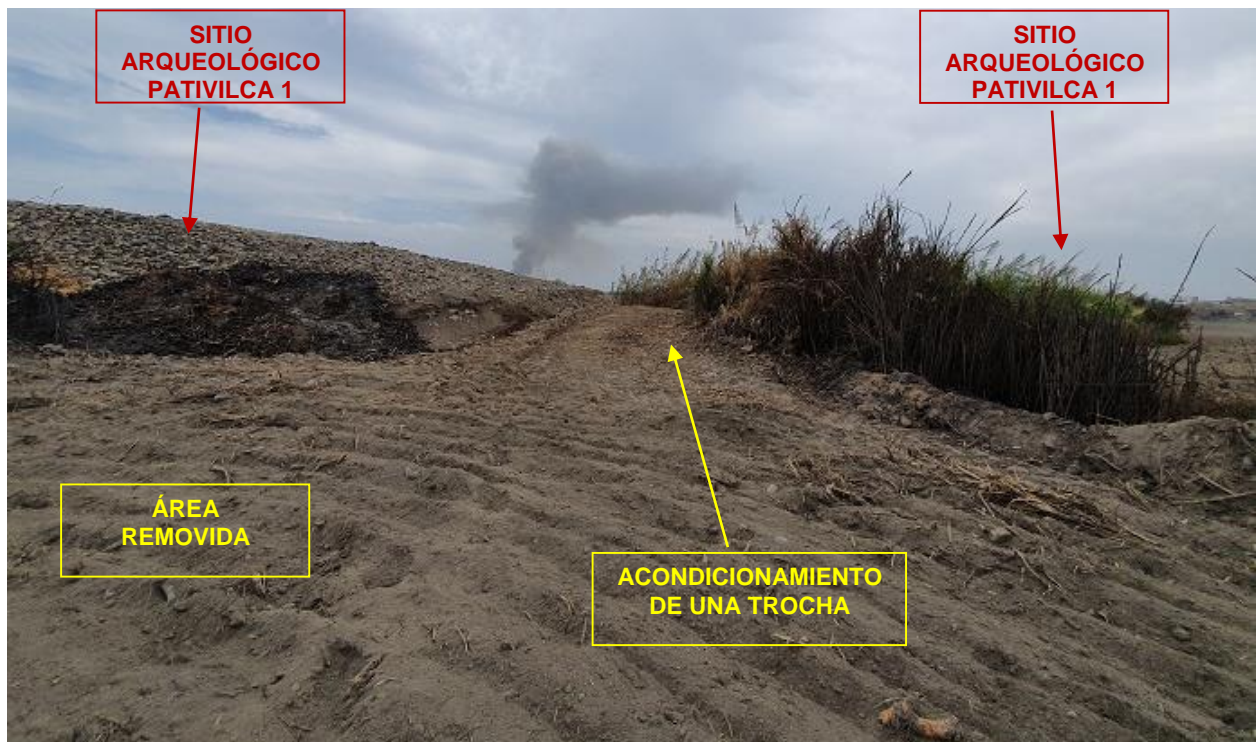
Foto 2: Sitio Arqueológico Pativilca 1. Vista panorámica, de los montículos arqueológicos, NÓTESE la trocha de antigua data, que fue acondicionado con maquinaria pesada, mediante la remoción del terreno y el ensanchamiento de la trocha.

MEDIDA		REFERENCIA
- Paralización y/o cese de la afectación:	-	En la inspección del 05.05.2020 se levantó un Acta de inspección donde se detalla las afectaciones. Se recomienda paralizar el arrojio de maleza, en el interior del Sitio Arqueológico.
- Desmontaje:	-	-
- Apuntalamiento:	-	-
- Incautación:	-	-
- Señalización:	X	Se sugiere monumentar con hitos en los vértices (solo presenta uno) y presenta un muro de señalización en mal estado (se necesita repintado).
- Retiro de estructuras temporales, maquinarias, herramientas, elementos y/o accesorios:	-	-

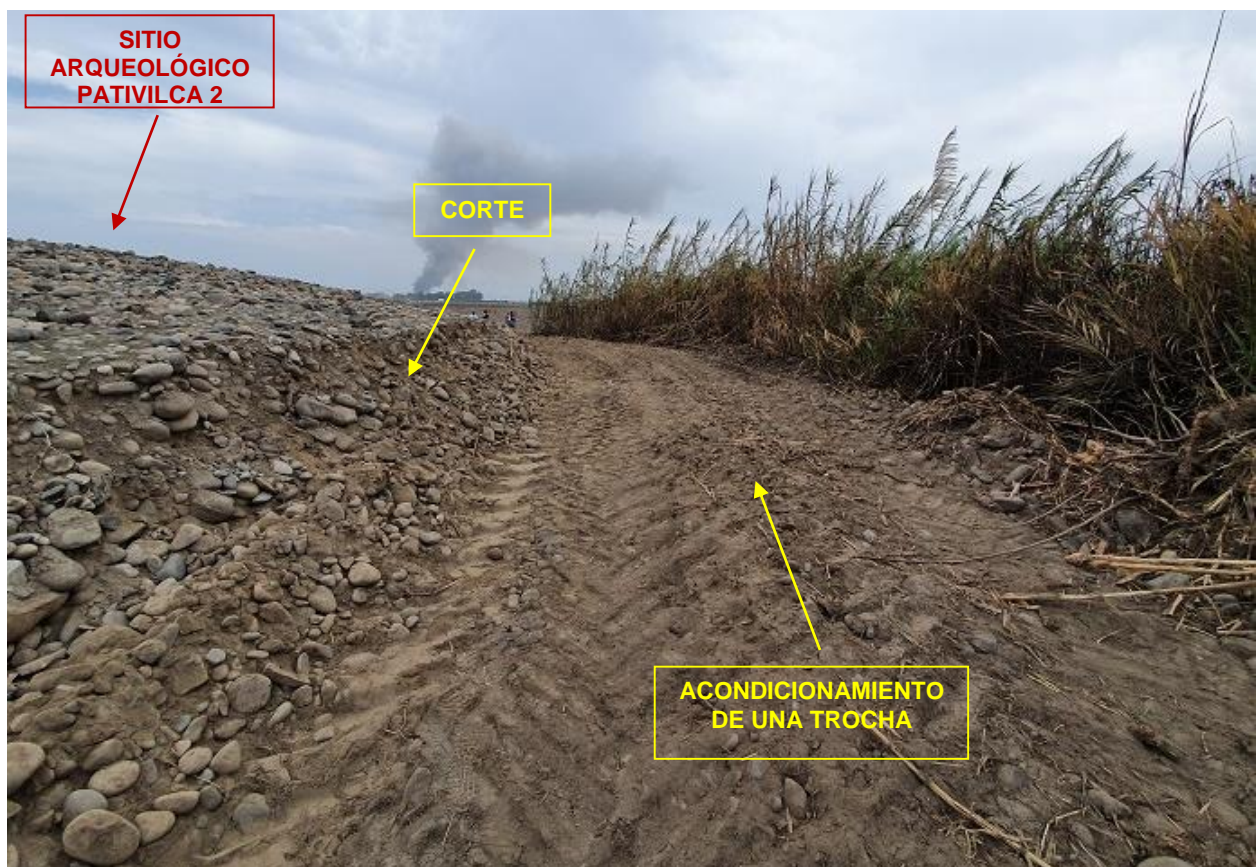
Foto 3: Sitio Arqueológico Pativilca 1. Vista panorámica, del acondicionamiento de la trocha de antigua data, NÓTESE que un montículo que ha sido cortado por la remoción de terreno con maquinaria pesada. Acción que merma las dimensiones del montículo.

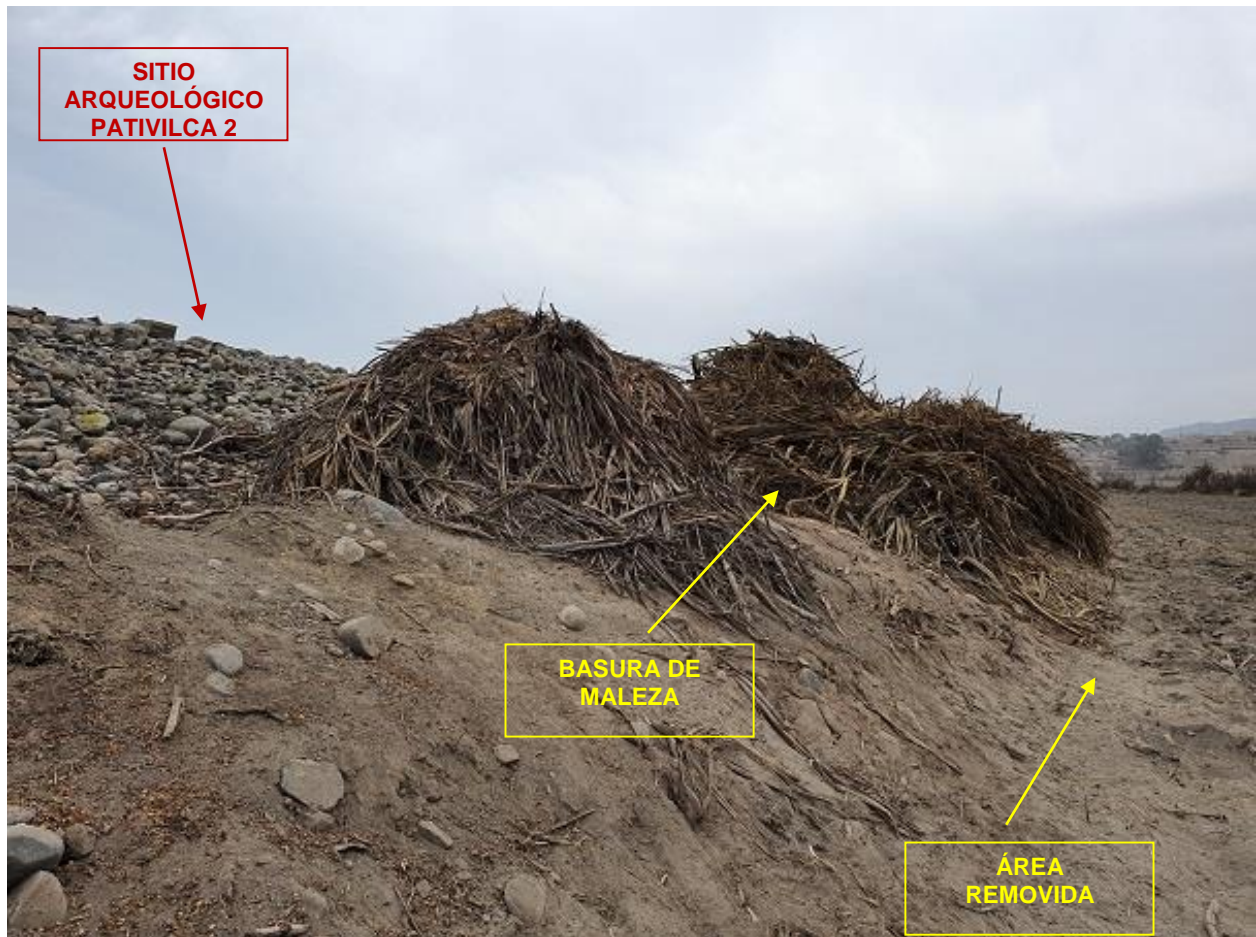
Foto 4: Sitio Arqueológico Pativilca 1. Vista panorámica, del lado este del montículo arqueológico, NÓTESE la basura de maleza, sobre el montículo arqueológico y también nótese la remoción de terreno en la colindancia del montículo.

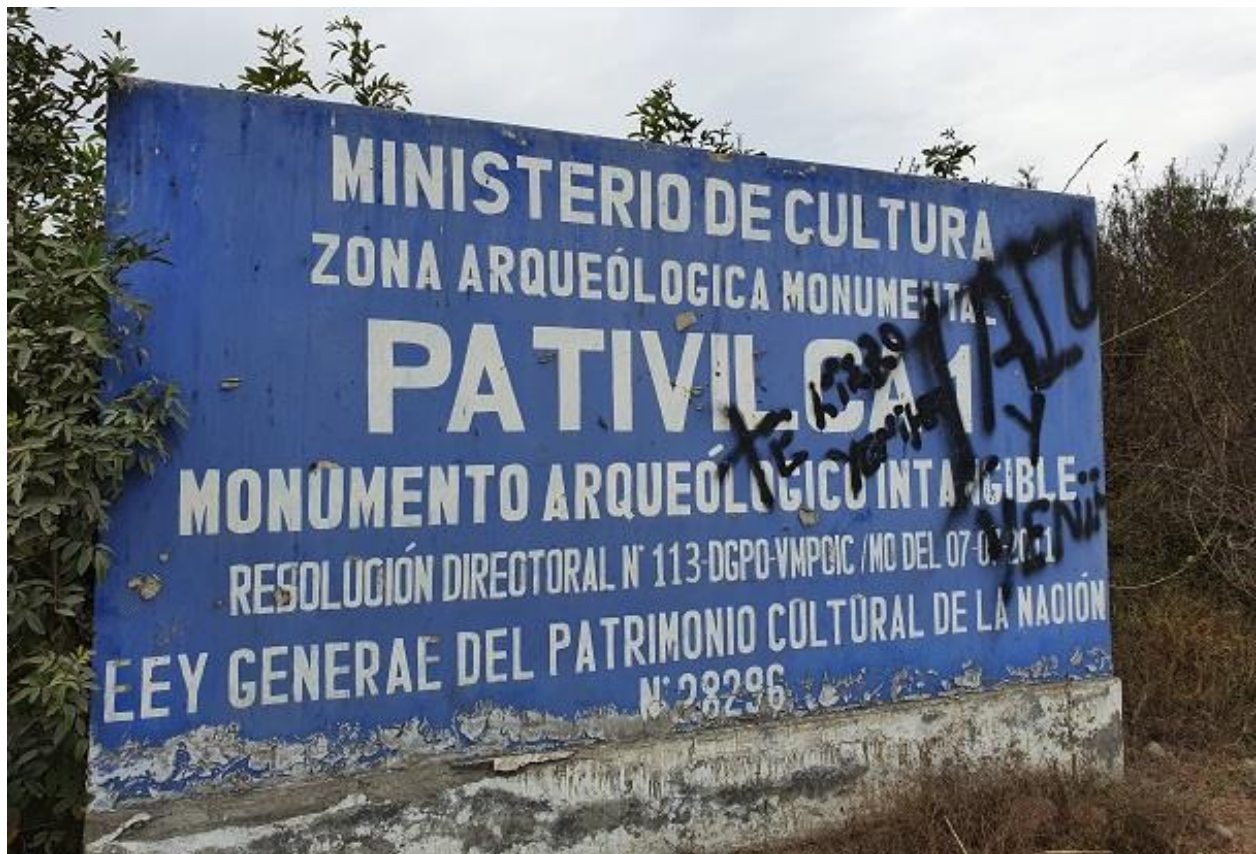
Foto 5: Sitio Arqueológico Pativilca 1. Vista panorámica, del letrero de señalización en mal estado.

ARTÍCULO SEGUNDO.- DISPONER como medidas preventivas, en el polígono especificado en el artículo precedente, la paralización del arrojado de maleza y del acopio de piedras en el interior del sitio arqueológico, el anclaje de hitos en cada uno de los vértices de la poligonal y señalización que indique el carácter intangible del Sitio Arqueológico "Pativilca 1", a través del repintado del muro ya existente.
