RESOLUCION DIRECTORAL N° 000170-2020-DGPA/MC

ARTÍCULO PRIMERO.- DETERMINAR la Protección Provisional del Sitio Arqueológico "Palmeras Sector 1", ubicado en el distrito de Pativilca, provincia de Barranca, departamento de Lima.

INFORME N° 000288-2020-DSFL/MC

San Borja, 03 de Junio del 2020**INFORME N° 000016-2020-DSFL-MMP/MC**

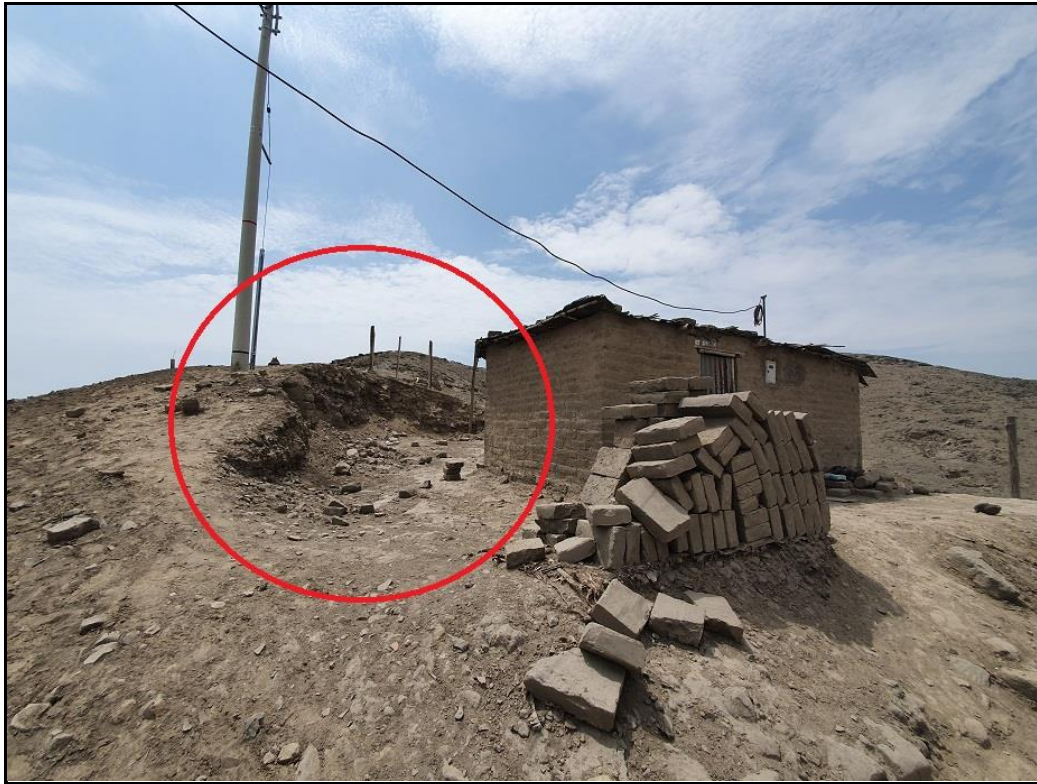
Foto 1: *Sitio Arqueológico Palmeras Sector 1* Vista del corte de talud donde se observan muros de adobe y de donde se ha brindado la coordenada referencial.

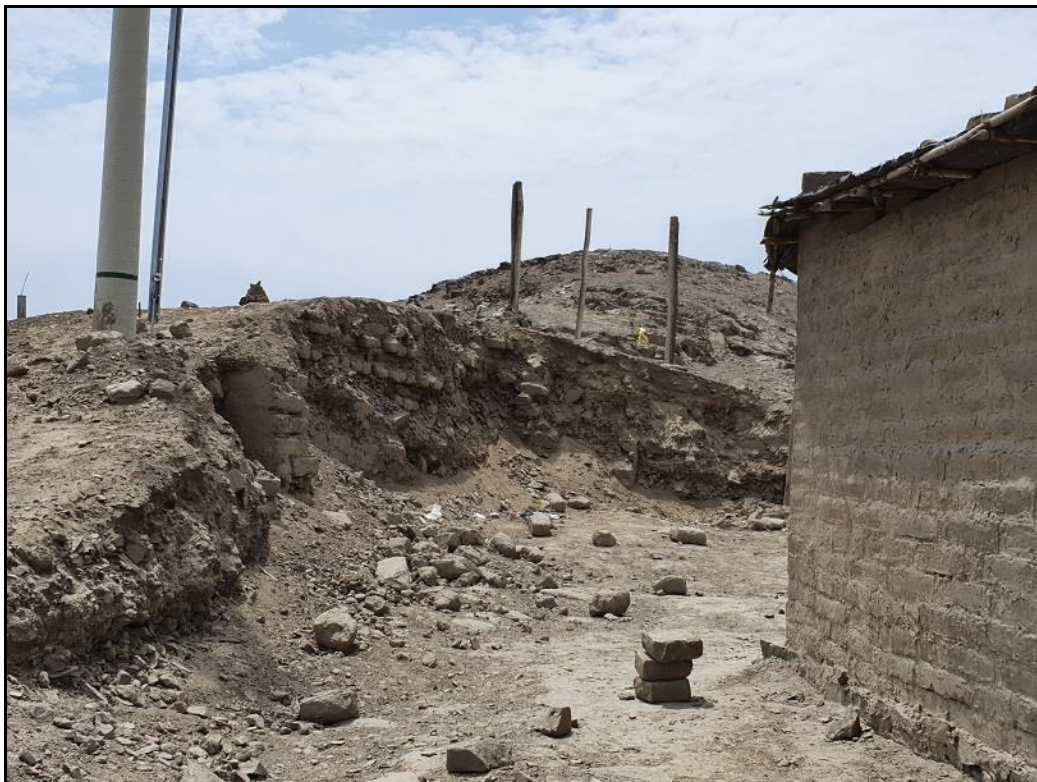
Foto 2: *Sitio Arqueológico Palmeras Sector 1* Detalle de la vista anterior donde se observan los muros de adobe.

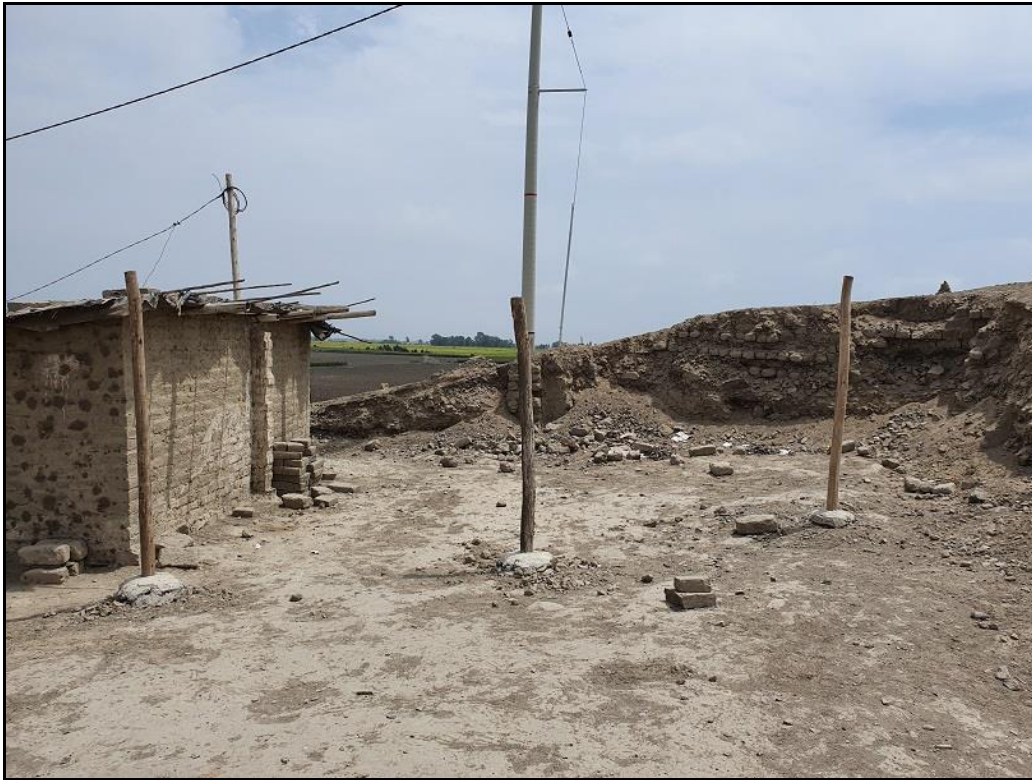
Foto 3: Sitio Arqueológico Palmeras Sector 1 Vista lateral del corte de talud, donde se observan las hiladas de adobes.

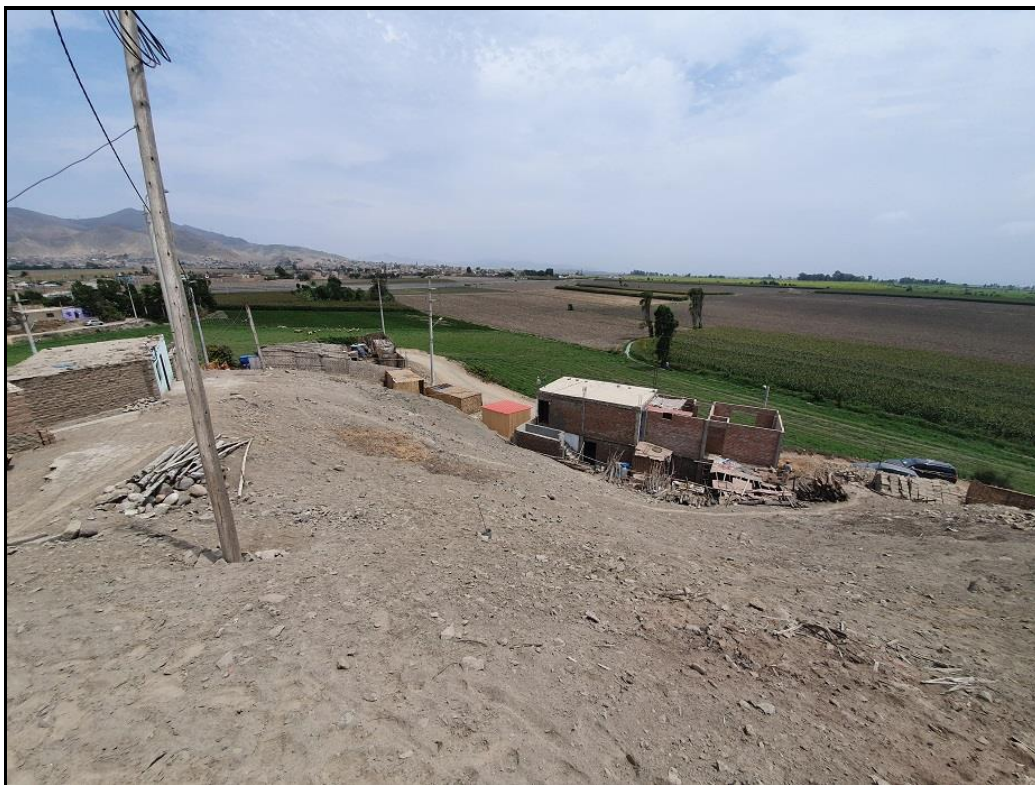
Preservación	Su estado de conservación es malo, ya que existen estructuras modernas asentadas en el interior de la propuesta de polígono. Tomando esta propuesta como su extensión total, estaría afectado en un 25 % aproximadamente.
Fragilidad	La posibilidad de deterioro es latente debido a las ampliaciones de las estructuras modernas.

Foto 4: Sitio Arqueológico Palmeras Sector 1 Vista de las estructuras modernas asentadas en el interior de la propuesta de poligonal y colindantes a la trocha carrozable.
