## RESOLUCION DIRECTORAL N° 000174-2020-DGPA/MC

## INFORME N° 000136-2020-DGPA-LRS/MC

## INFORME N° 000293-2020-DSFL/MC

## INFORME N° 000031-2020-DSFL-MMP/MC

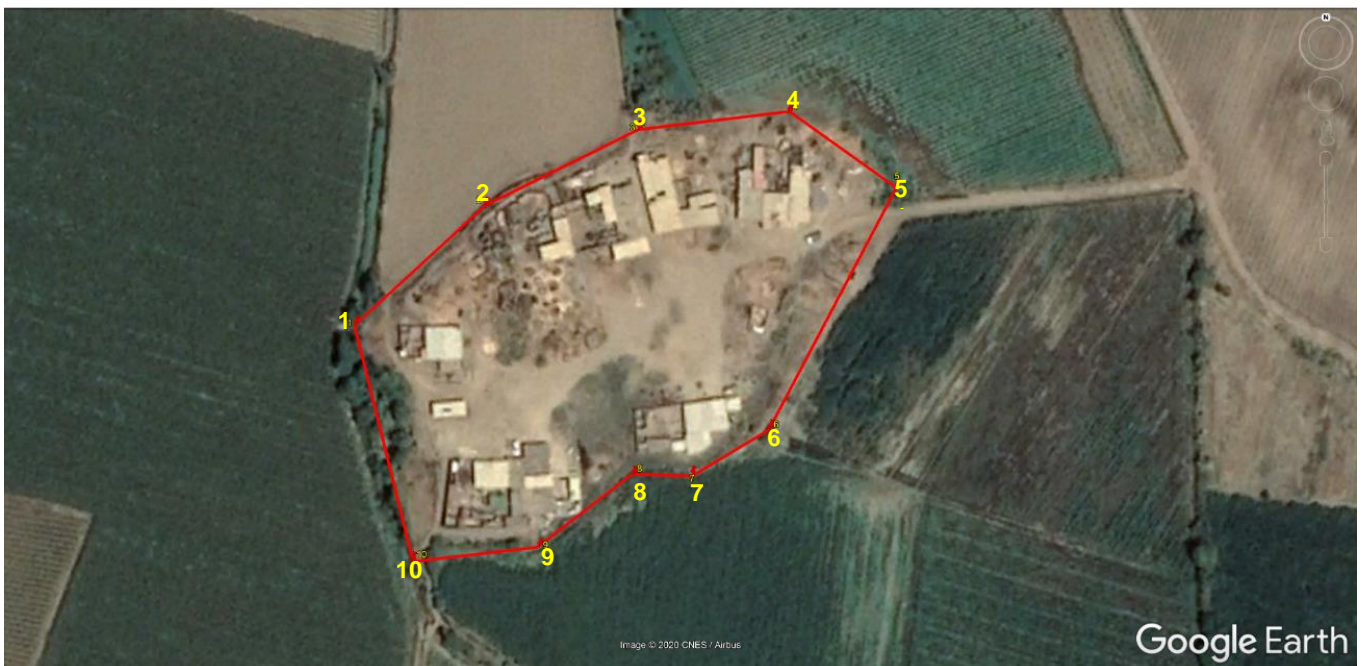
**Fig. 3:** Sitio Arqueológico Huaca La Pajilla o Sitio Arqueológico VV. 93-3:3. – Vértices de referencia.

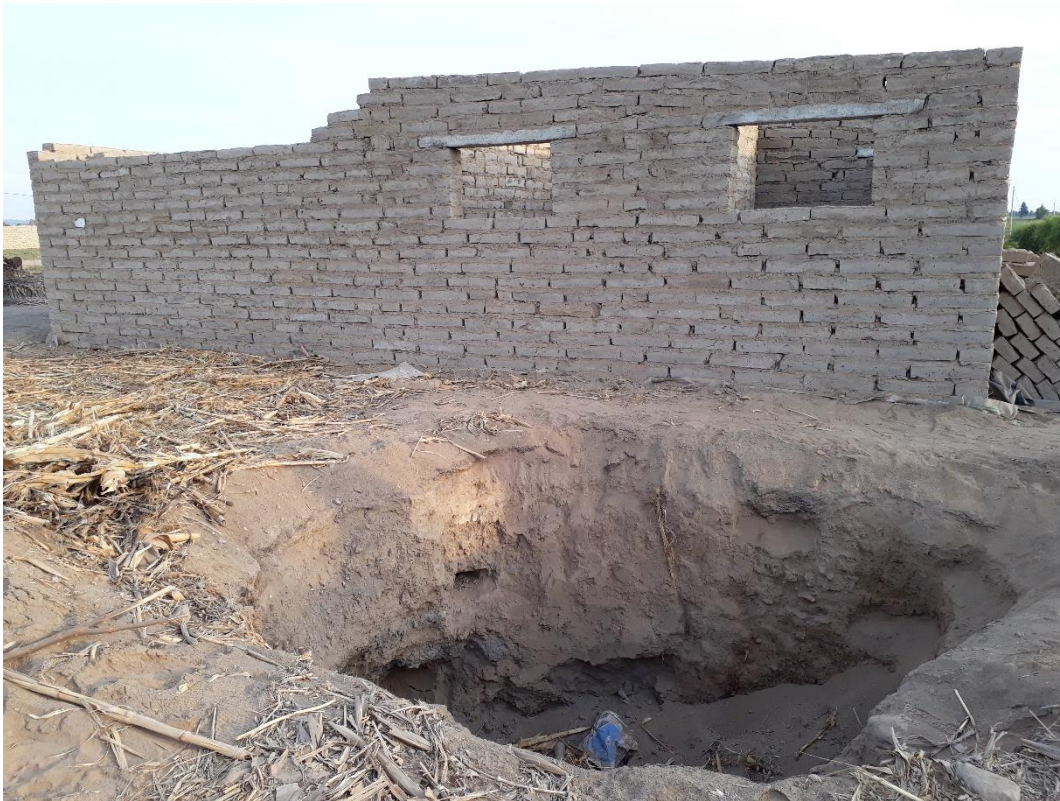
**Fig. 4:** Sitio Arqueológico Huaca La Pajilla o Sitio Arqueológico VV. 93-3:3. – Vista Este-Oeste de la cima de la Sitio Arqueológico donde se aprecia una excavación clandestina que sirvió para extraer tierra para fabricar los adobes modernos para las paredes de la vivienda construida.

**ARTÍCULO SEGUNDO.-** DISPONER como medidas preventivas, en el polígono especificado en el artículo precedente, la paralización de toda acción de excavación, así como el anclaje de hitos en cada uno de los vértices, señalización que indique el carácter intangible del Sitio Arqueológico "Huaca La Pajilla" o Sitio Arqueológico "VV. 93-3:3", y el retiro de elementos que afectan al sitio, identificados como corrales de quincha y ganado.

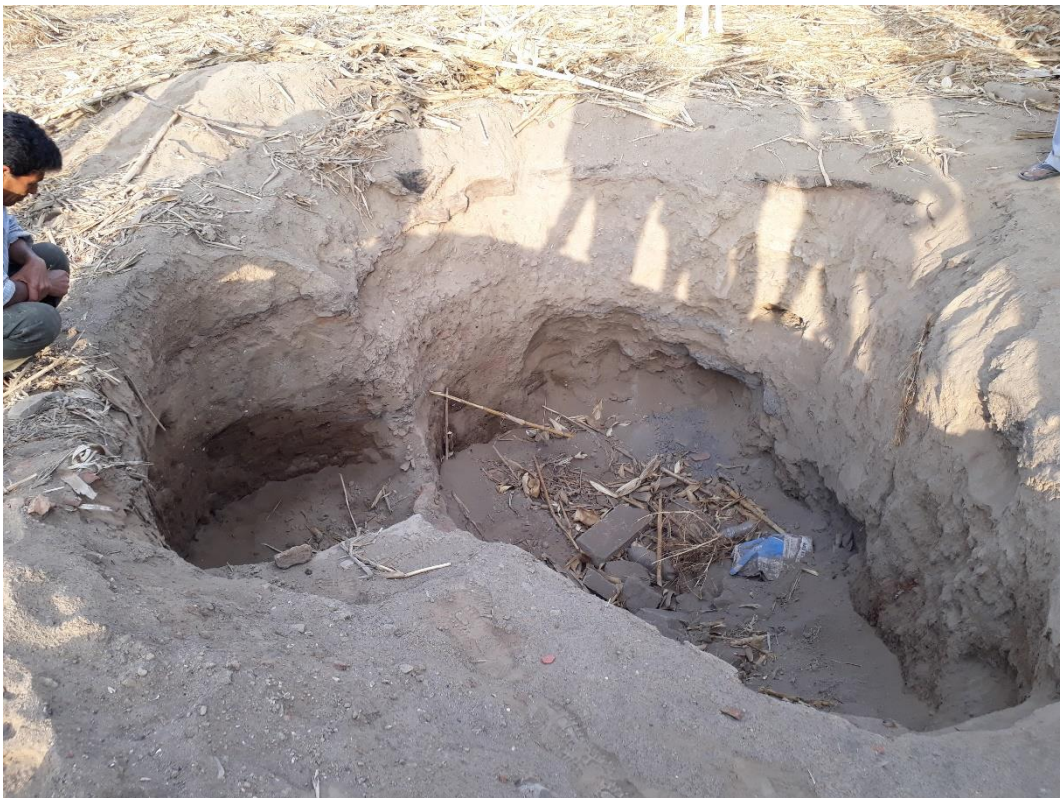
**Fig. 5:** Sitio Arqueológico Huaca La Pajilla o Sitio Arqueológico VV. 93-3:3. – Vista Oeste-Este de la excavación clandestina en cuyo interior se aprecia cerámica prehispánica fragmentada, perfiles culturales alterados, restos malacológicos de actividad prehispánica y arquitectura prehispánica.

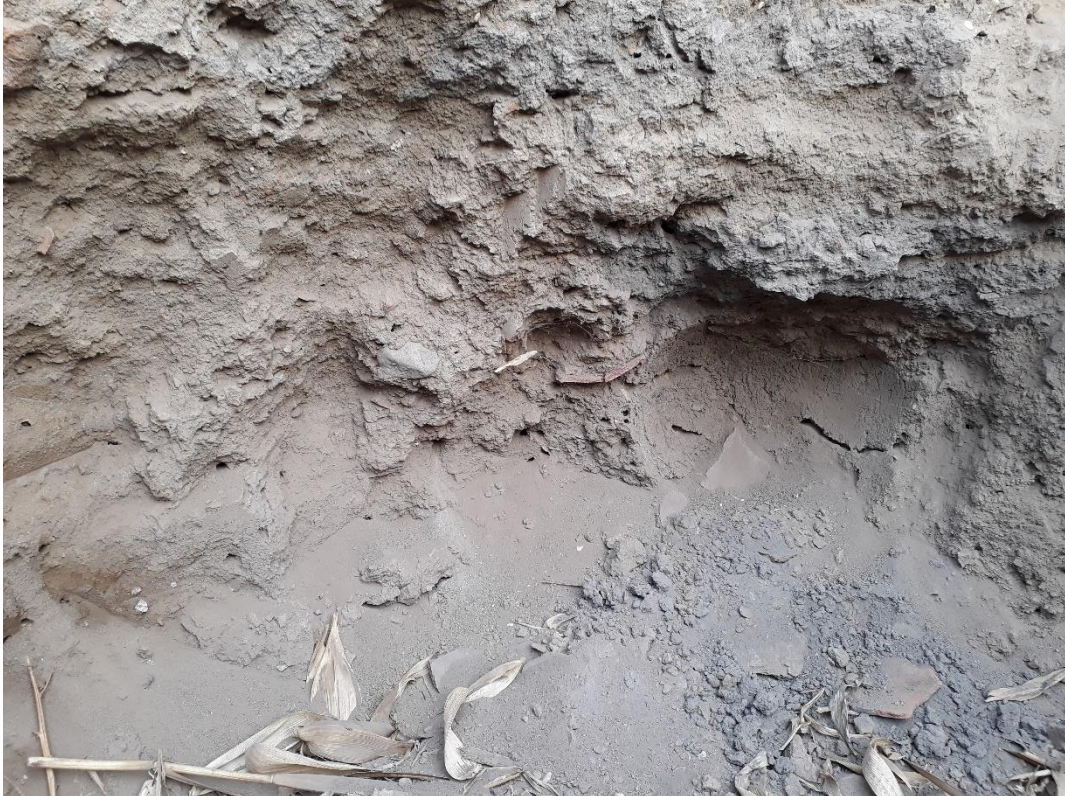
**Fig. 6:** Sitio Arqueológico Huaca La Pajilla o Sitio Arqueológico VV. 93-3:3. – Vista en detalle de la excavación clandestina en cuyo interior se aprecia cerámica prehispánica fragmentada, perfiles culturales alterados y restos malacológicos de actividad prehispánica.

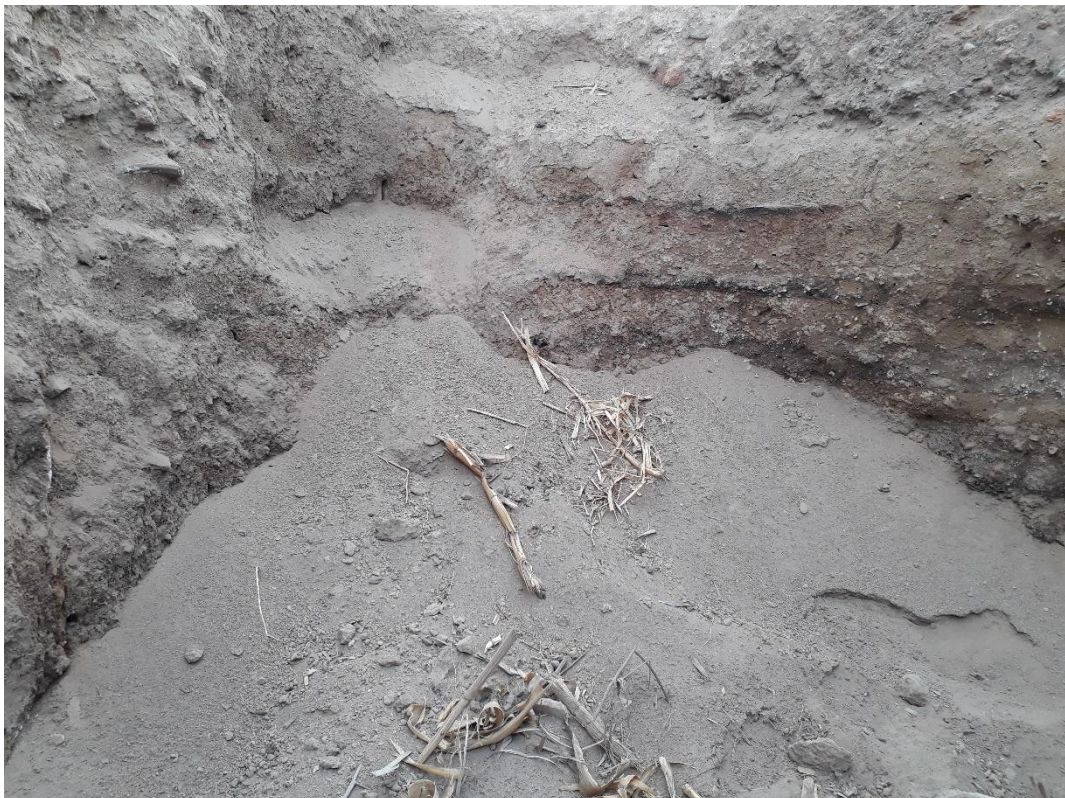
**Fig. 7:** Sitio Arqueológico Huaca La Pajilla o Sitio Arqueológico VV. 93-3:3. – Vista en detalle de la excavación clandestina en cuyo interior se aprecia cerámica prehispánica fragmentada, perfiles culturales alterados, restos malacológicos de actividad prehispánica y arquitectura prehispánica.

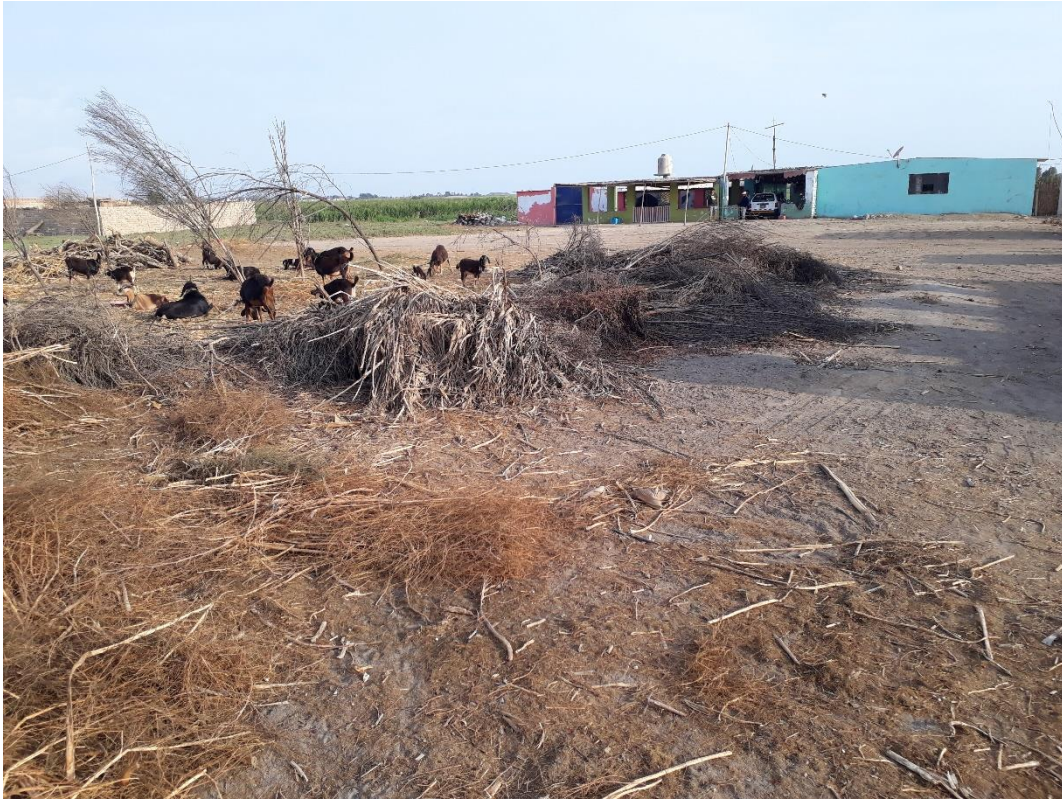
**Fig. 8:** Sitio Arqueológico Huaca La Pajilla o Sitio Arqueológico VV. 93-3:3. – Vista de la parte superior del Sitio Arqueológico donde se aprecia animales y forraje (alimento para animales).

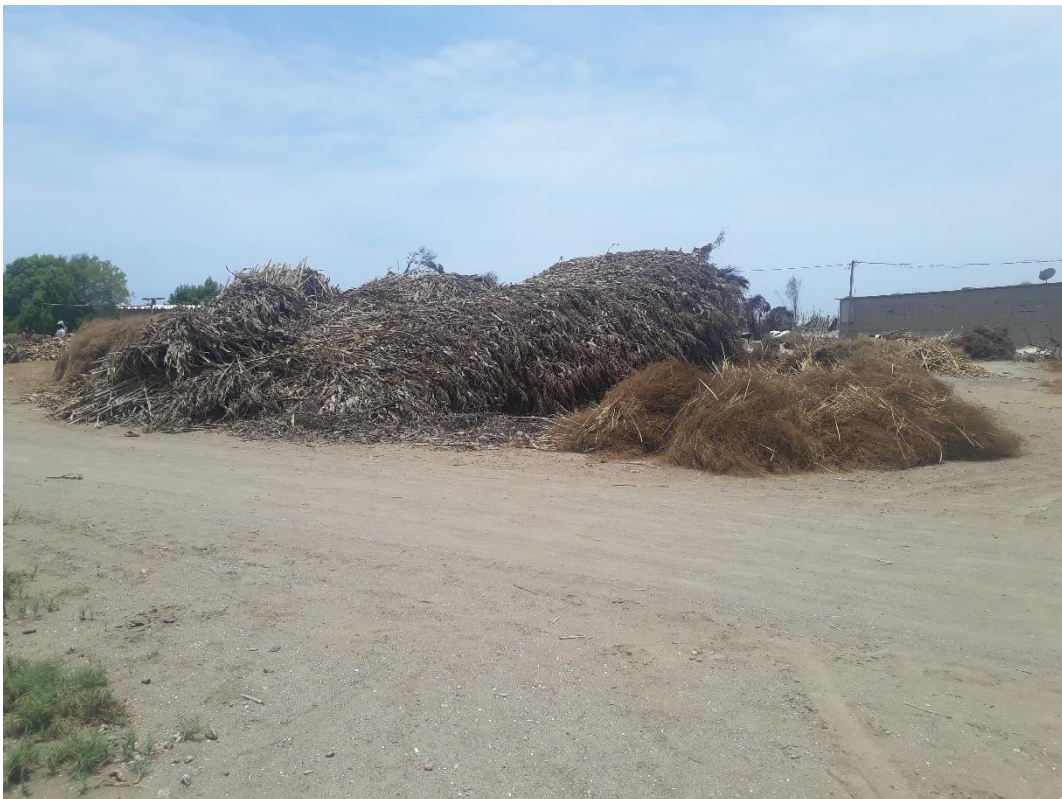
**Fig. 9:** Sitio Arqueológico Huaca La Pajilla o Sitio Arqueológico VV. 93-3:3. – Otra vista de la parte superior del Sitio Arqueológico donde se aprecia forraje (alimento para animales).
