RESOLUCION DIRECTORAL N° 000176-2020-DGPA/MC

Asunto : Determinación de la Protección Provisional del Sitio Arqueológico "Huachaq", ubicado en el distrito de Yucay, provincia de Urubamba, departamento del Cusco.

**EXPEDIENTE DE PROTECCIÓN PROVISIONAL DEL BIEN
INMUEBLE PREHISPÁNICO/ SITIO ARQUEOLÓGICO DE
HUACHAQ, DISTRITO DE YUCAY, PROVINCIA DE URUBAMBA-
CUSCO.**

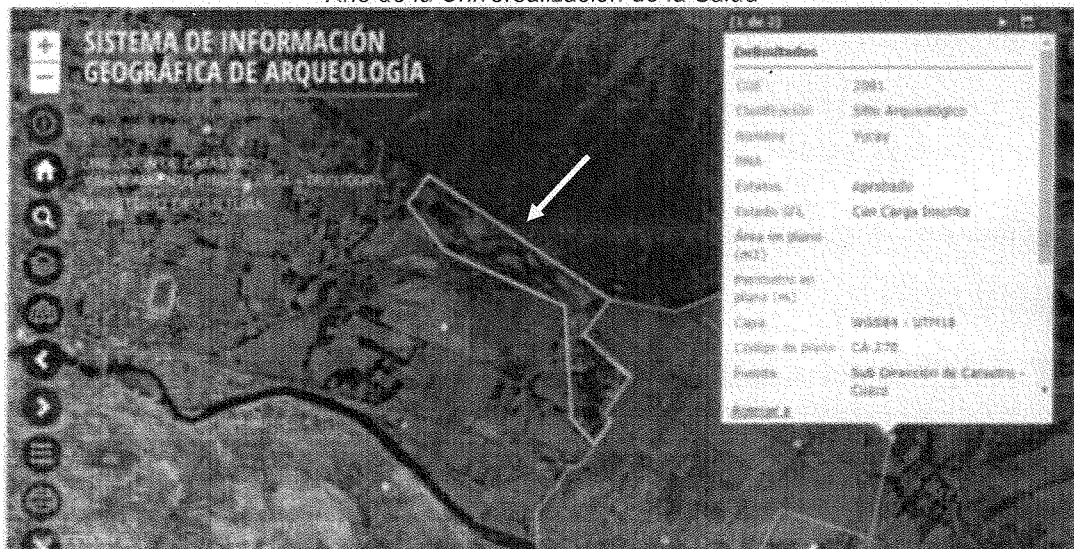
Ambito del Sitio Arqueológico Huachaq (flecha) colindante con el polígono del Sitio Arqueológico Yucay aprobado por RDN 649/INC del 11/08/2004

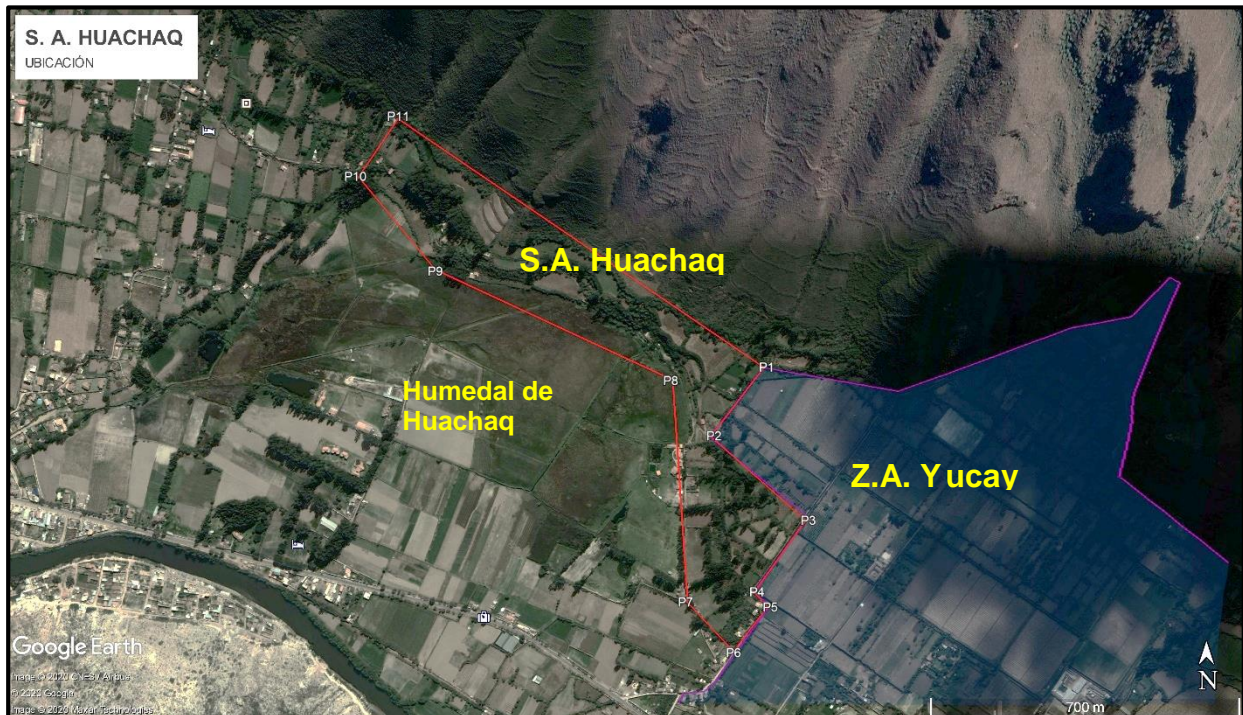
NÓTESE IMAGEN PANORÁMICA DEL SITIO ARQUEOLÓGICO DE HUACHAQ (Fuente Google Earth 2020).

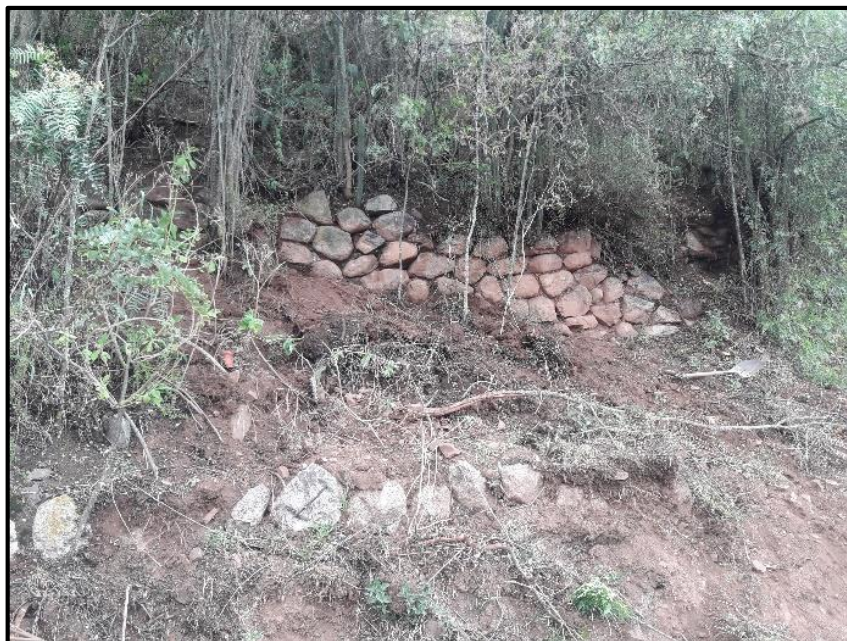
Foto N° 01: Vista de la evidencia de secuencia de los muros de terrazas del sitio arqueológico de Wachaq.

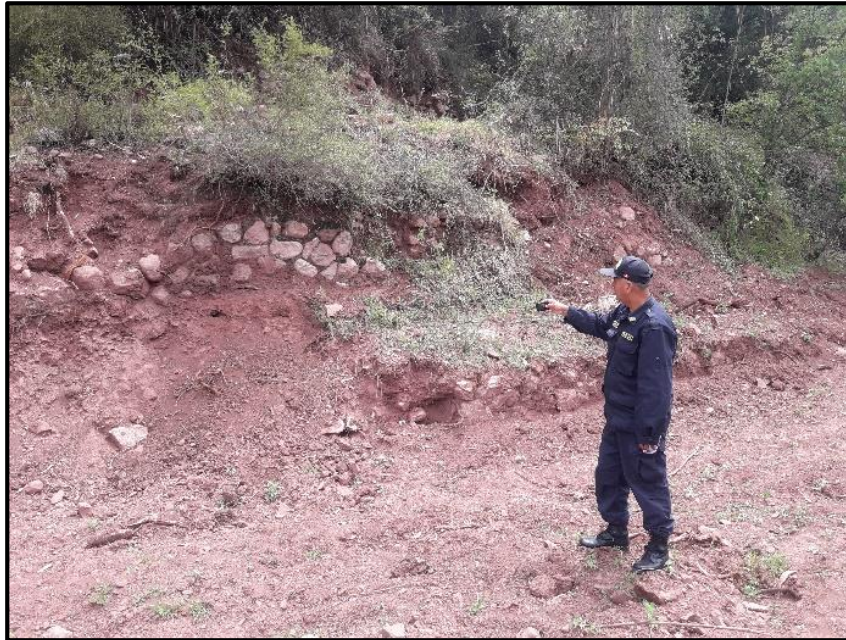
Foto N° 02: Vista de la afectación de los muros de contención, por ampliación de terrenos de tipo agrícola.

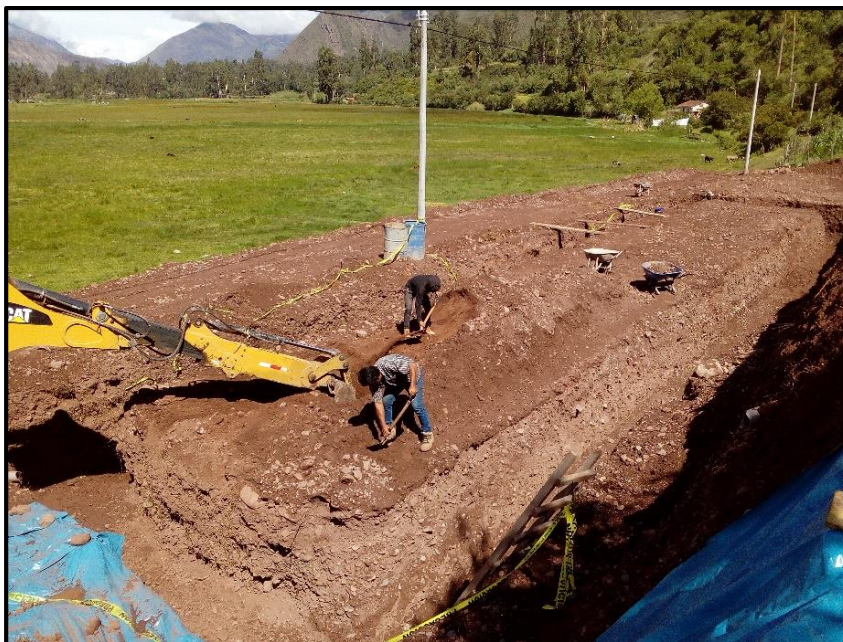
Foto N° 03: Vista de la remoción de suelo con maquinaria pesada alterando el paisaje cultural y natural del sitio, donde se evidenció muros recintos

- Desmontaje	Liberación de material acumulado de los muros, colapso de paramentos/ muros de contención propio del sitio. Y de la construcción en concreto armado que a la fecha se encuentra paralizada.

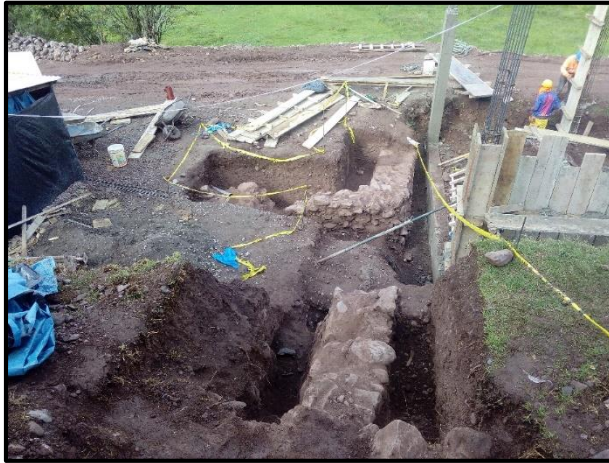
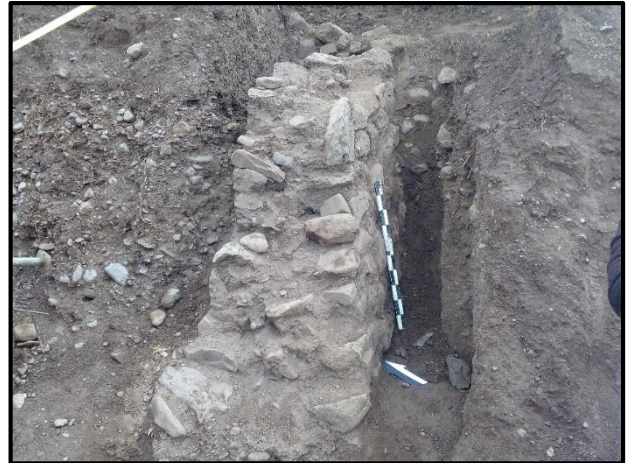
Foto N° 04 y 05: Vista de los muros de recinto evidenciados producto de la remoción de suelo durante la construcción de vivienda en concreto armado en el Sitio Arqueológico de Huacha.

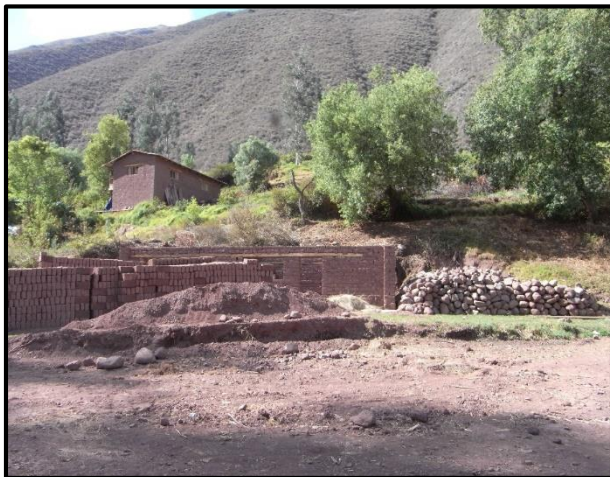
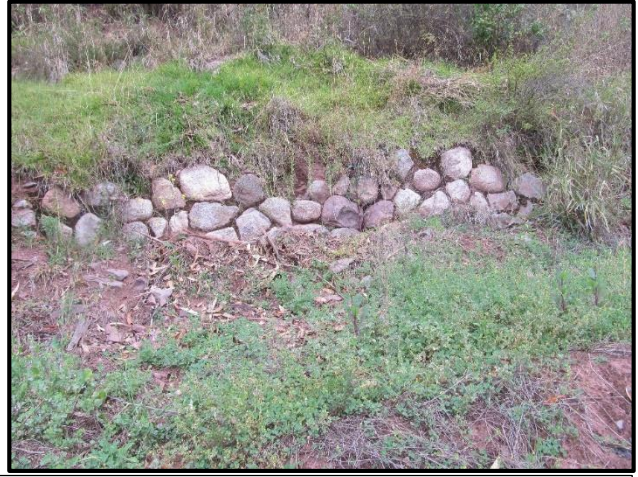
Foto N° 06 y 07: Construcciones inconsultas en las plataformas de las terrazas, donde se destruyeron los paramentos de los muros prehispánicos.

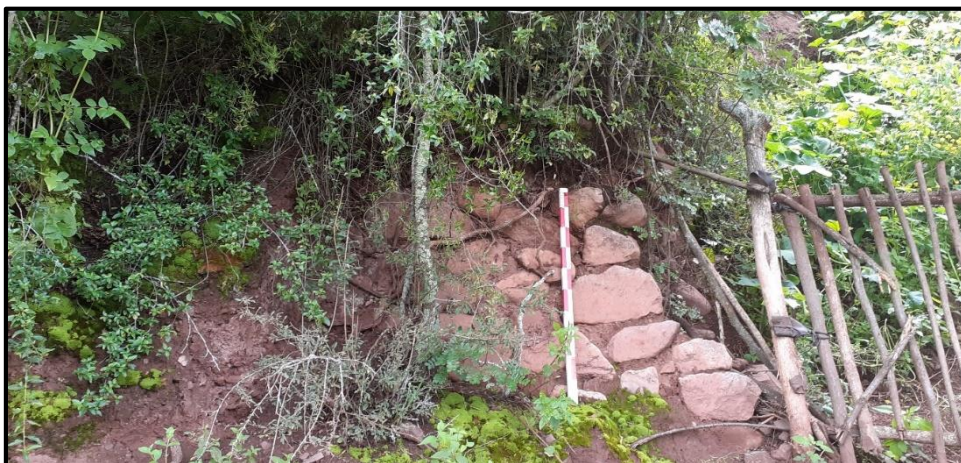
Foto N° 08: Detalle de un muro prehispánico cubierto de vegetación.

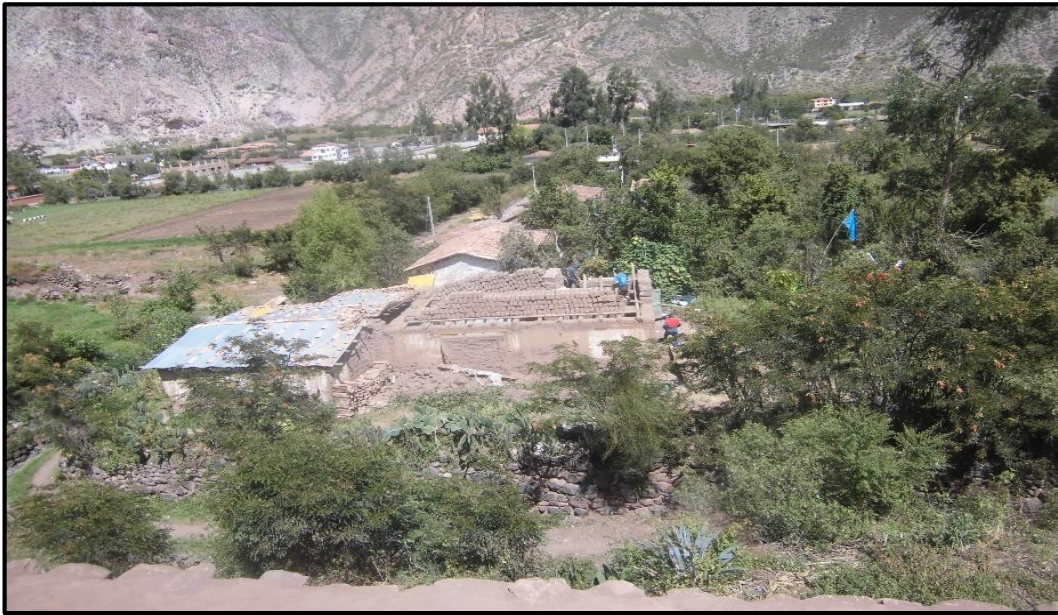
Foto N° 09: Vista del riesgo del sitio a la expansión urbana, invasiones.

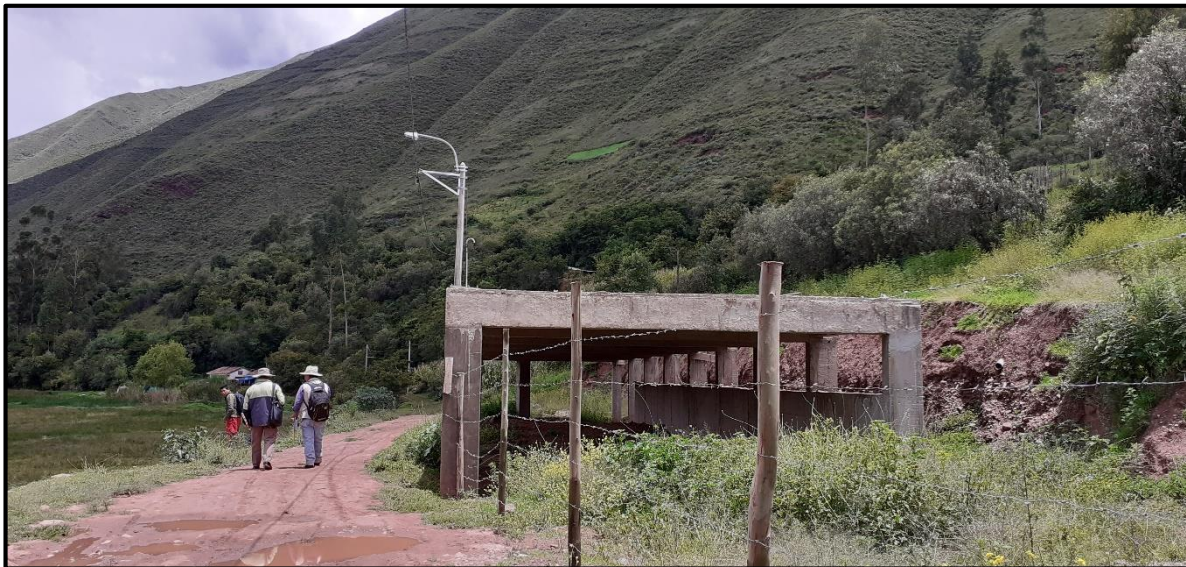
Foto N° 10: Vista actual de la edificación inconsulta en concreto donde se encontró la evidencia arquitectónica de muros de recintos los cuales actualmente se volvió a tapar.

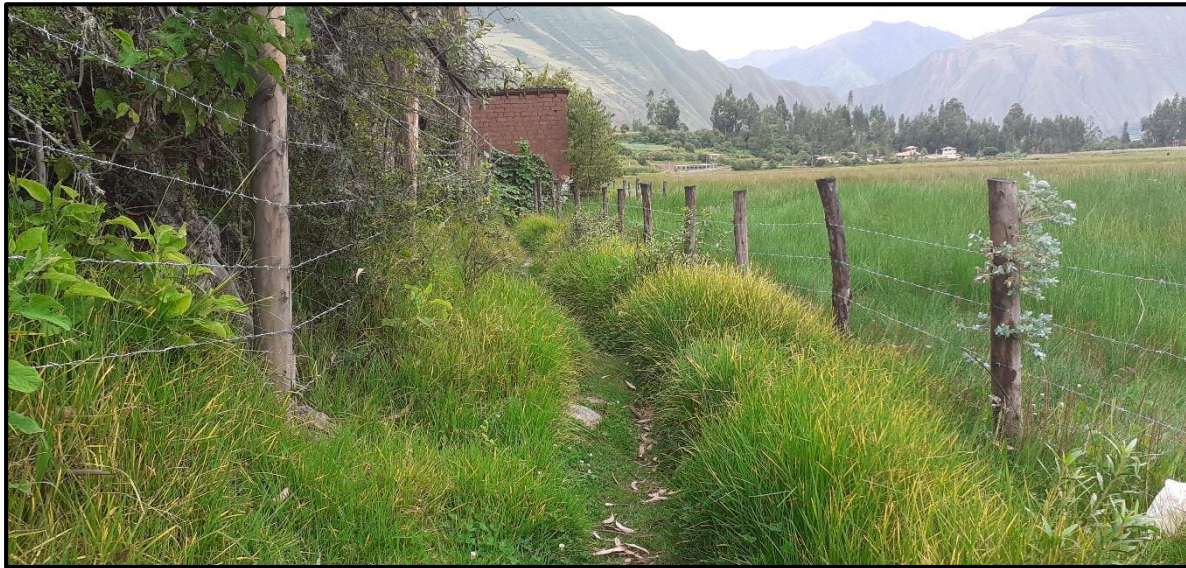
<p>Así mismo se ha observado la afectación parte del trazo original del camino prehispánico Yucay- Huachaq – Qespihuanca, sobre el cual se han realizado construcciones y cercos con alambre de púas.</p> <p><u>Que a la fecha las afectaciones a los elementos arquitectónicos en el sitio han sido graves, generándose daño a través de las destrucciones de la evidencia arquitectónica, alteraciones en el paisaje natural y cultural del valle sagrado donde se emplaza el sitio arqueológico.</u> Por lo que se tiene desde el año 2017 actuaciones por parte de la Coordinación de Urubamba a través de notificaciones, actas de verificación inicio de procedimientos administrativos sancionadores (04 IPAS), denuncias policiales teniendo en 04 puntos críticos de afectación como se refiere en el plano poligonal adjunto. Dichas actuaciones a la fecha se vienen archivándose por falta de instrumentos normativos, falta de declaratoria y delimitación del sitio.</p>

Foto N° 11: Vista de la afectación del trayecto del camino prehispánico con rollizos de eucalipto y alambre de púas y construcción de una vivienda.
