RESOLUCION DIRECTORAL N° 000179-2020-DGPA/MC

ARTÍCULO PRIMERO.- DETERMINAR la Protección Provisional del Sitio Arqueológico "Cashatuna", ubicado en el distrito y provincia de Cajabamba, departamento de Cajamarca.

Asunto : Informe de inspección con fines de Determinación de la
Protección Provisional del Sitio Arqueológico "Cashatuna",
ubicado en el distrito y provincia de Cajabamba, departamento
de Cajamarca.

PROTECCIÓN PROVISIONAL SITIO ARQUEOLOGICO CASHATUNA									
Solicitante :		DIRECCIÓN DESCONCENTRADA DE CULTURA - CAJAMARCA							
Plano :		PLANO DE UBICACIÓN - PERIMÉTRICO							
Fecha :	JUNIO 2020	Zona UTM :	17S-CUADRÍCULA M	Datum :	WGS 84	Carta Nac.:	16 - G	Plano N° :	U-01 1 de 1
Distrito:	CAJABAMBA	Provincia:	CAJABAMBA	Departamento:	CAJAMARCA				
Escala :	1/500	Arq ^l Responsable :	Henry Joel Chavarri García	Dibujo :	M. Gómez

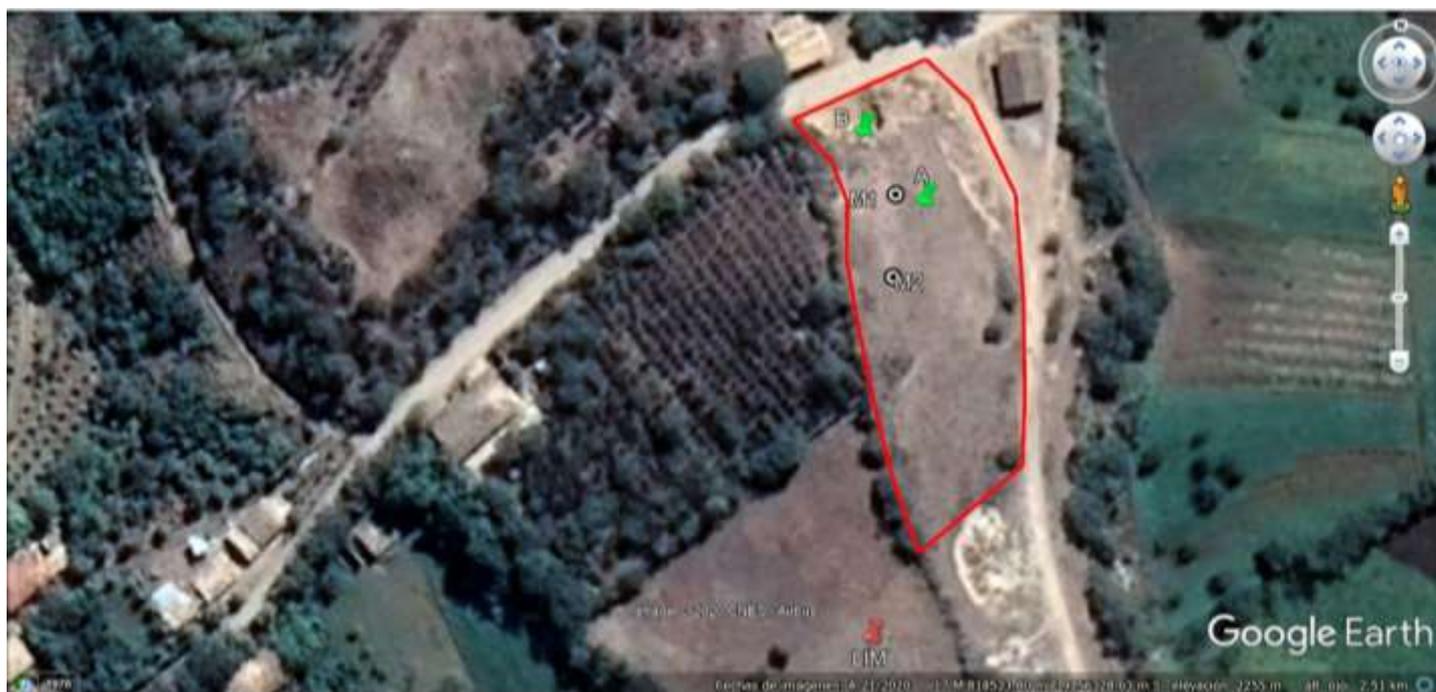
Fig. 01.- Vista satelital de la ubicación del monumento arqueológico y su propuesta de poligonal del área intangible

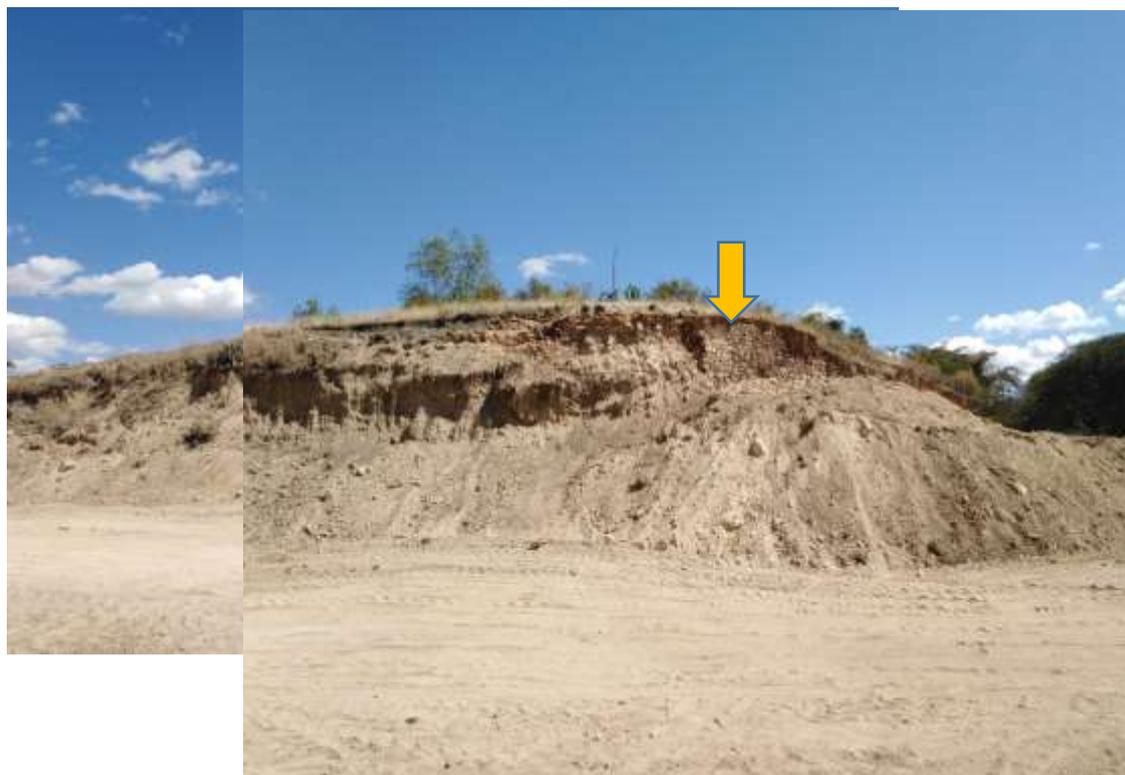
Fig. 02.- Vista panorámica de este a oeste, donde se aprecia el movimiento de tierra realizado y de la fracción de paramento de muro consevado expuesto en su lado noreste (en flecha anaranjada)

La zona intangible actualmente viene siendo afectada por OBRAS INCONSULTAS que consisten en labores de DEPREDACIÓN, REMOCIÓN Y EXCAVACIÓN, por parte de la Municipalidad de Cajambamba, debido a que se había planeado poner en funcionamiento un mercado provisional por la COVID 19. Asimismo, producto de la remoción de terreno con maquinaria pesada se viene exponiendo evidencia de bienes muebles en superficie (cerámica y retos malacológicos.) al igual que material inmueble como muros de piedra, alterando el contexto arqueológico. Aunado a todo este contexto, la zona intangible es usada como cantera.

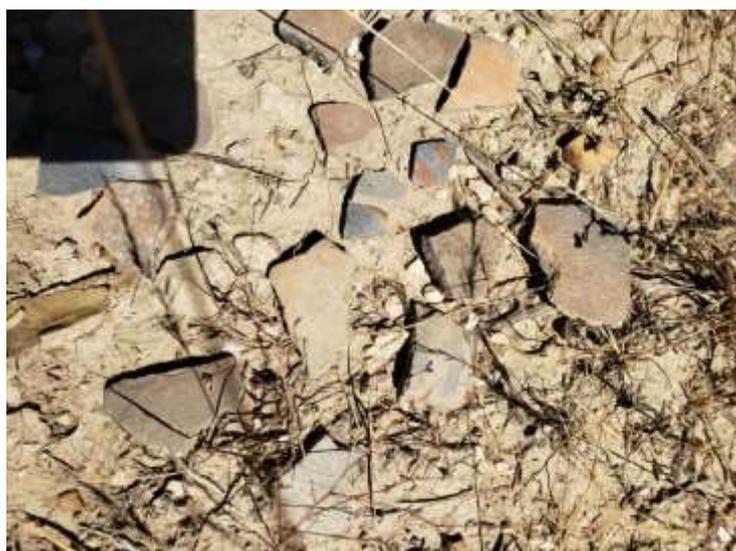
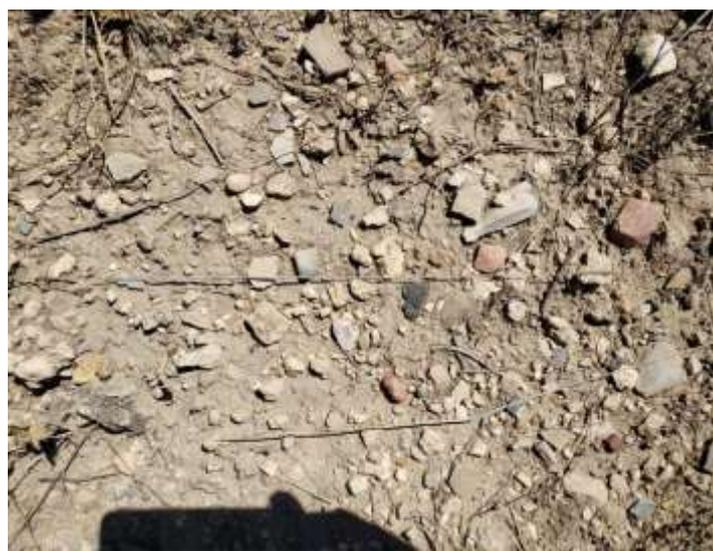
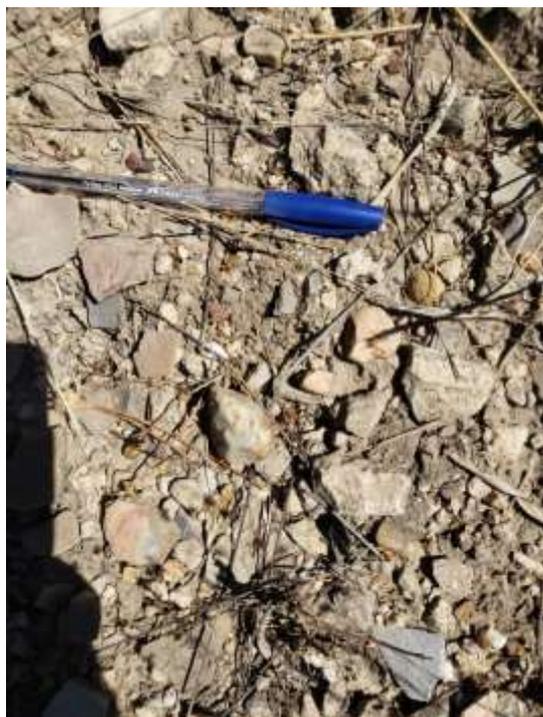
Fig. 03.- Vistas en detalle (A,B,C,D) de la fragmentería de cerámica disturbada en superficie ubicada en la cima del montículo

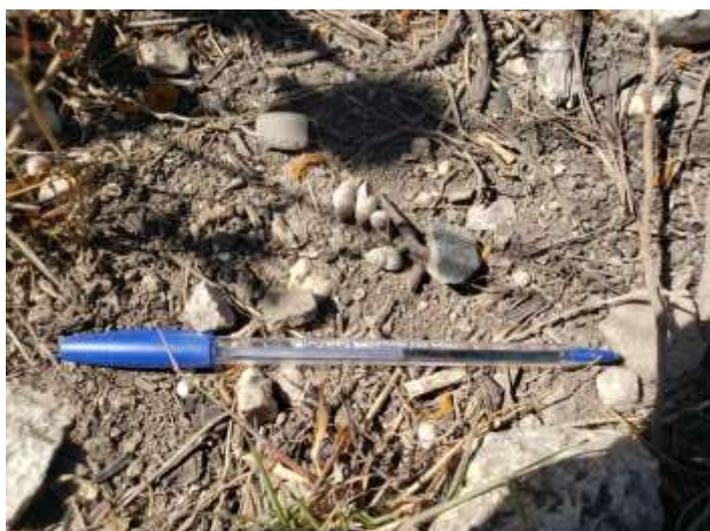
Fig. 04.- Vista del material malacológico registrado asociado a la fragmentería e cerámica

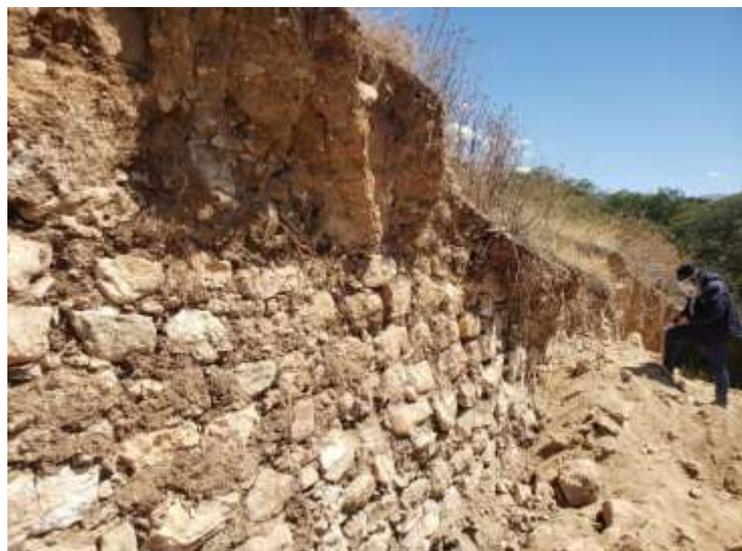
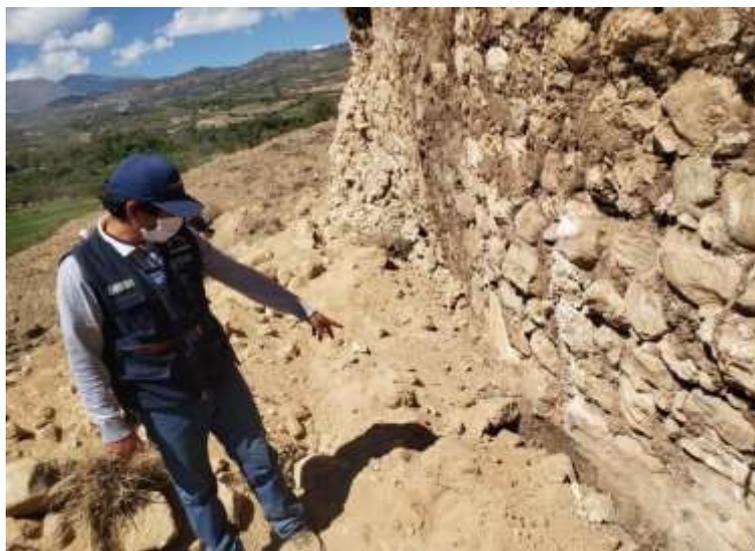
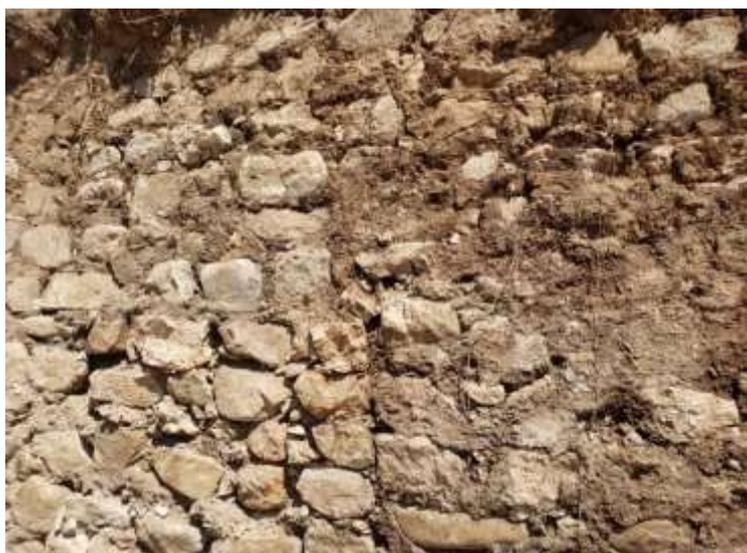
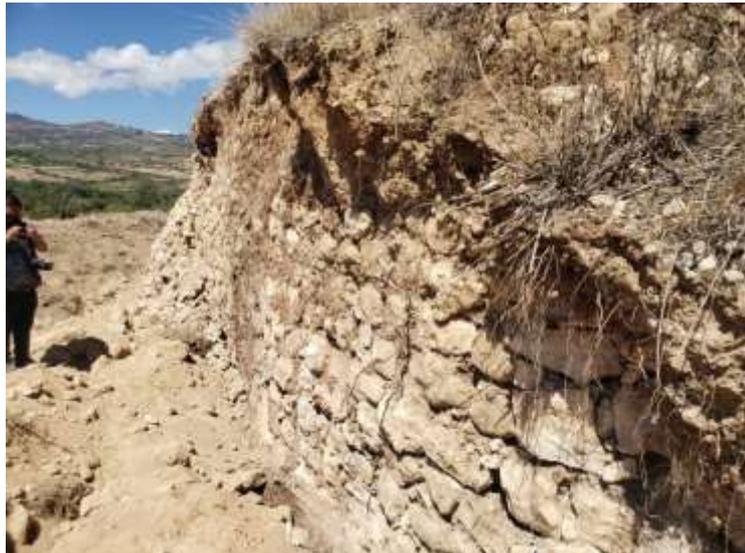
Fig. 05.- Vistas en detalle del paramento de muro arqueológico del lado noreste del monumento expuesto tras los trabajos inconsultos realizados.
