## RESOLUCION DIRECTORAL N° 000182-2020-DGPA/MC

Asunto : Determinación de la Protección Provisional del Sitio Arqueológico "Sanqui Sanqui", ubicado en el distrito de Coracora, provincia de Parinacochas, departamento de Ayacucho.

## SITIO ARQUEOLÓGICO DE SANQUI SANQUI

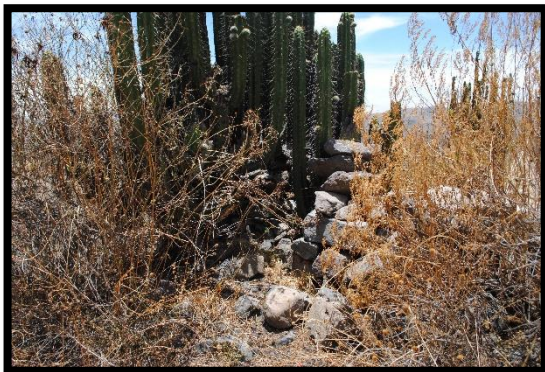
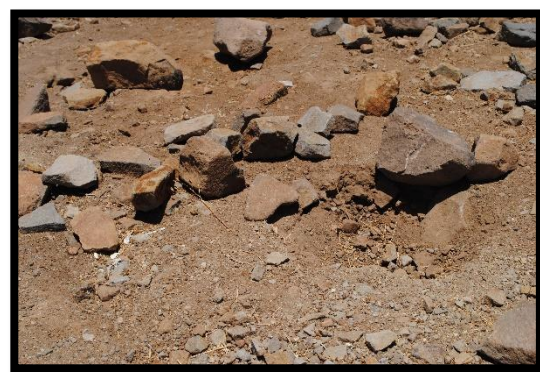
- Arquitectura: se indica la presencia de un conjunto de muros, contruidos a base de piedras de tamaño diverso, unidas con mortero de barro, los cuales se encuentran en mal estado de conservación, observándose únicamente sus cabeceras a nivel de superficie.
- Cerámica: se reporta presencia de cerámica Wari, Huamanga y Chanca a lo largo de toda la superficie del sitio arqueológico.
- Lítico: se advierte la presencia de batanes, lascas, láminas y fragmentos de obsidiana, esparcidas sobre el área del monumento.
- Óseo: se detectó la presencia de un entierro en la parte superior del sitio, el mismo que ha sido removido.
- Malacológico: también se reporta presencia de este tipo de material cultural

**IMAGEN 02 y 03:** El sitio arqueológico de Sanqui Sanqui donde se evidencia muros y piedras y lajas en la superficie que pertenecerían a estructuras arquitectónicas.

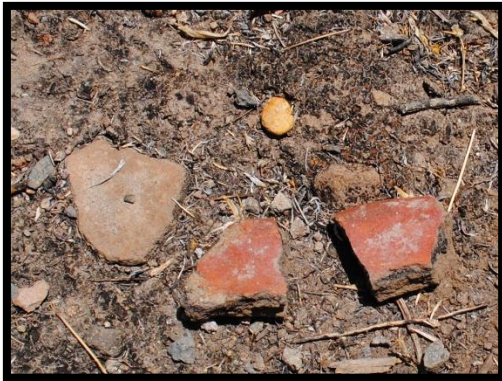
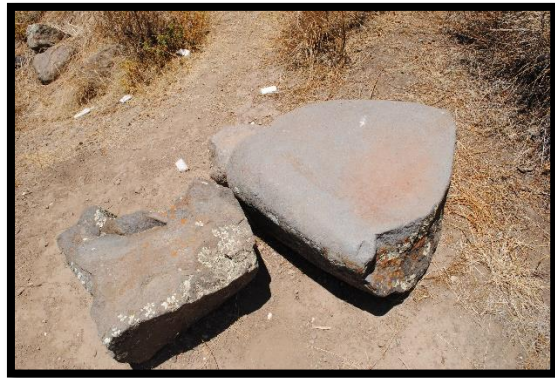
**IMAGEN 04-05:** Fragmentos de cerámica correspondientes al Horizonte medio e Intermedio Tardío y asimismo se evidencia fragmentos de batan y cantos rodados a nivel de superficie en el sitio arqueológico de Sanqui Sanqui

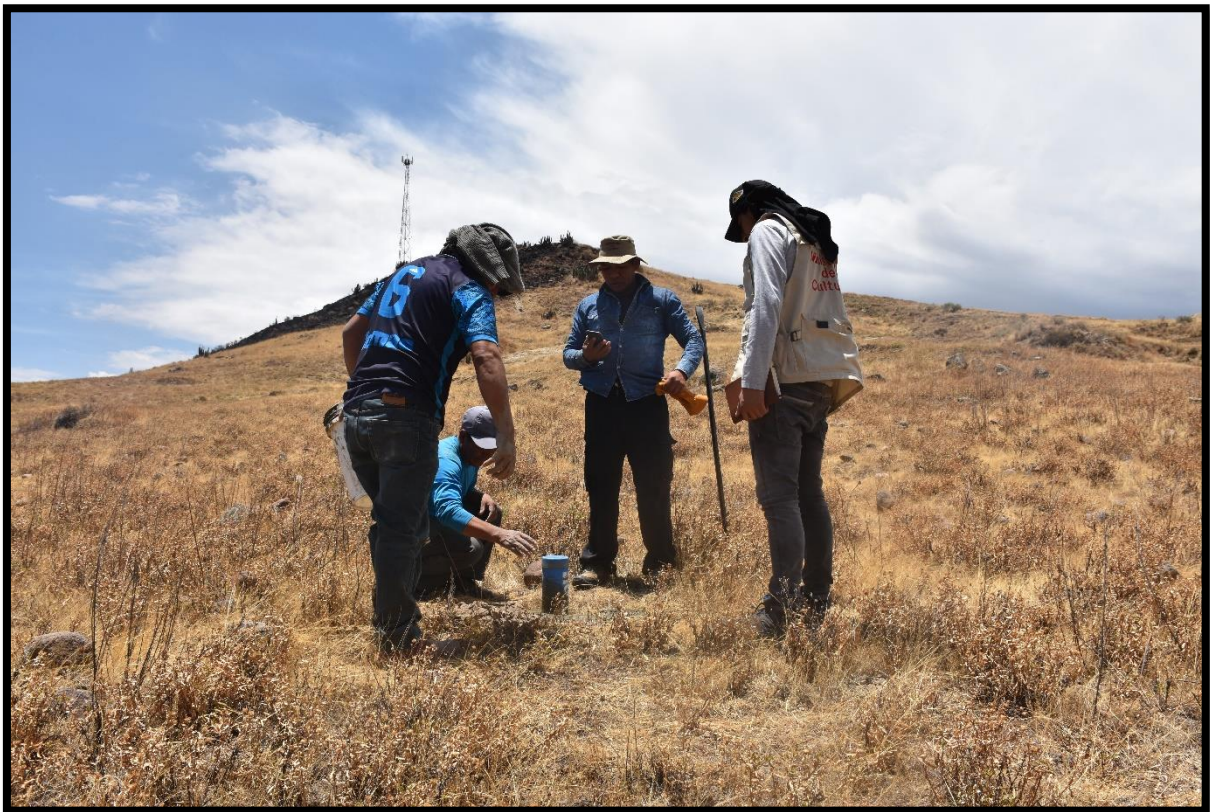
**IMAGEN 06:** En el sitio arqueológico de Santa Lucia se colocaron hitos del Ministerio de Cultura, pero una falta panel.

Finalmente, debemos señalar que actualmente, y de acuerdo a lo manifestado por el Lic. Berrocal, el monumento cuenta con elementos de delimitación física (hitos) los mismos que fueron anclados durante la inspección en la cual se verificó las afectaciones al monumento arqueológico.

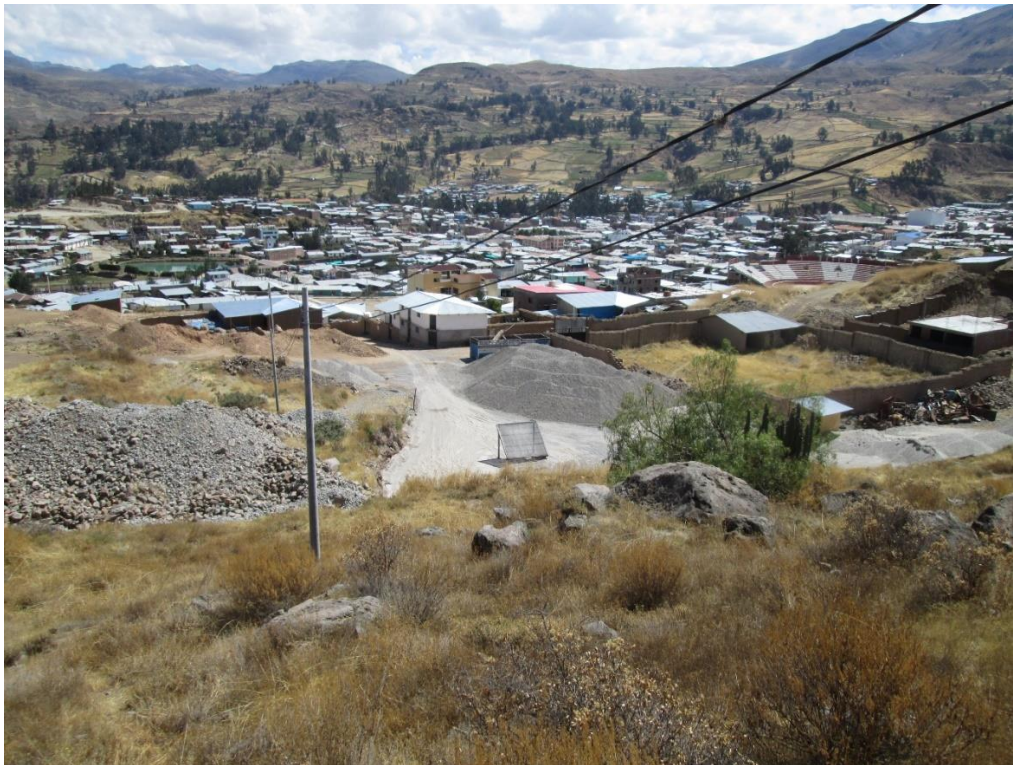
- Antrópica: Se ha verificado que el área del sitio es utilizada como botadero de basura por los pobladores que residen en las inmediaciones. Además, se indica que el crecimiento urbano es una amenaza para el sitio
- Natural: No se reportan.
- Preservación: se indica que las cabeceras de muro se encuentran en mal estado de conservación.
- Fragilidad: se señala que la afectación se daría debido al crecimiento urbano

**IMAGEN 07:** En el sitio arqueológico de Sanqui Sanqui se encuentra expuesto a afectación por el crecimiento urbano.

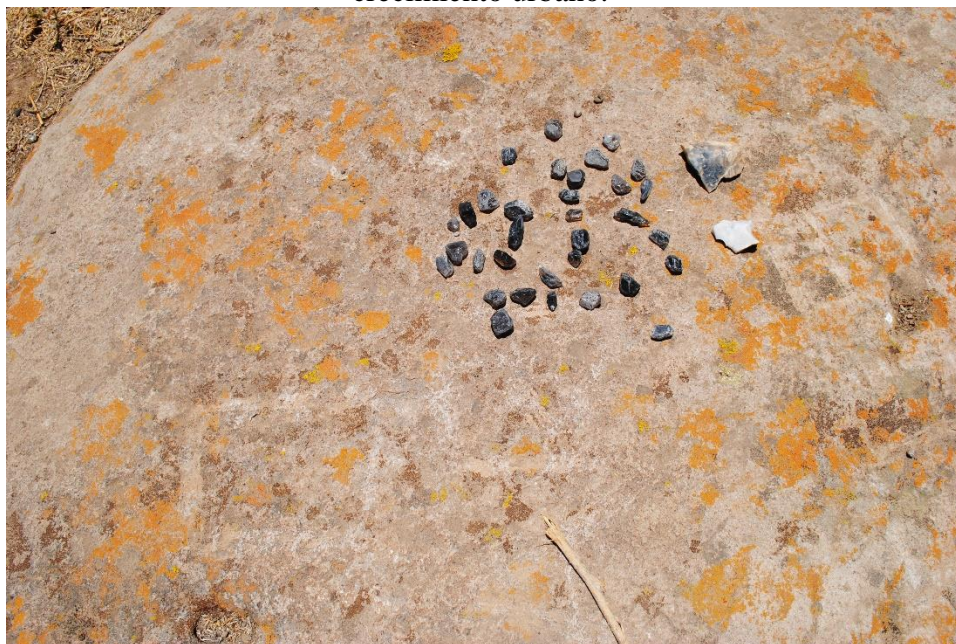
**IMAGEN 08:** En el sitio arqueológico de Sanqui Sanqui se evidencia esquirlas de obsidiana.

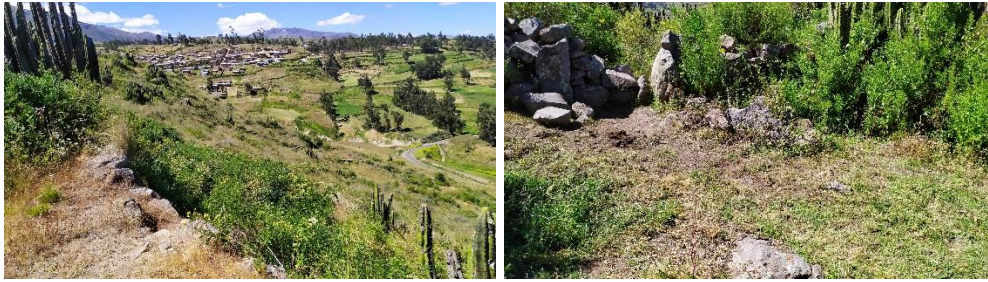
**IMAGEN 09-10:** En el sitio arqueológico de Sanqui Sanqui se evidencia cabeceras de muros y a nivel de cimentación que correspondería parte de la estructura arquitectónica.
