## RESOLUCION DIRECTORAL N° 000189-2020-DGPA/MC

Asunto : Determinación de la Protección Provisional del Sitio Arqueológico "Pincullunca", ubicado en el distrito de Lares, provincia de Calca, departamento de Cusco.

**PROTECCIÓN PROVISIONAL DEL BIEN INMUEBLE  
PREHISPÁNICO/SITIO ARQUEOLOGICO DE  
PINCULLUNCA, DISTRITO TARAY PROVINCIA DE  
CALCA - CUSCO.**

# PROPUESTA DE DELIMITACIÓN PARA PROTECCIÓN PROVISIONAL S.A. PINCULLUNCA

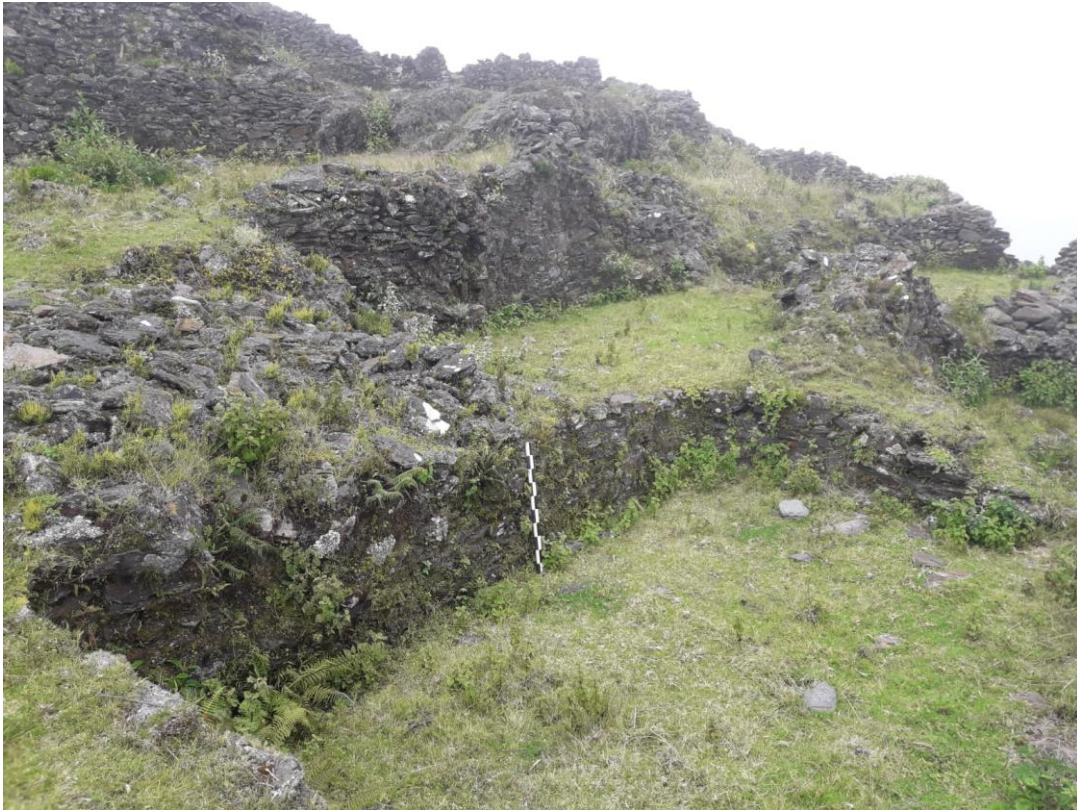
Imagen 02. Estado actual de las estructuras arquitectónicas, donde se puede apreciar el colapsamiento de los muros

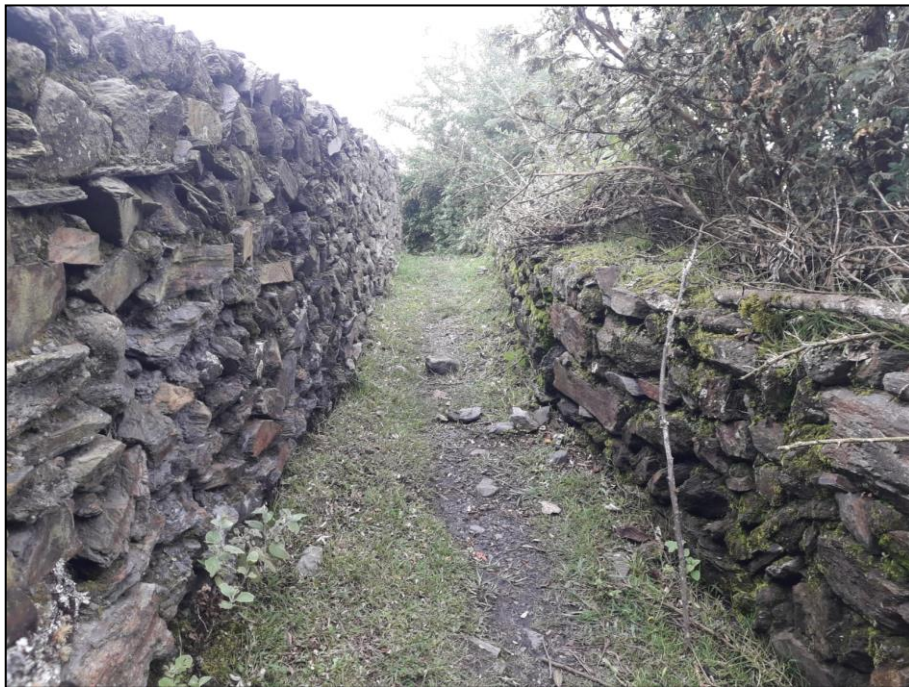
Imagen 03, vista del estado actual del camino prehispánico con muros de delimitación laterales dentro del sitio arqueológico.

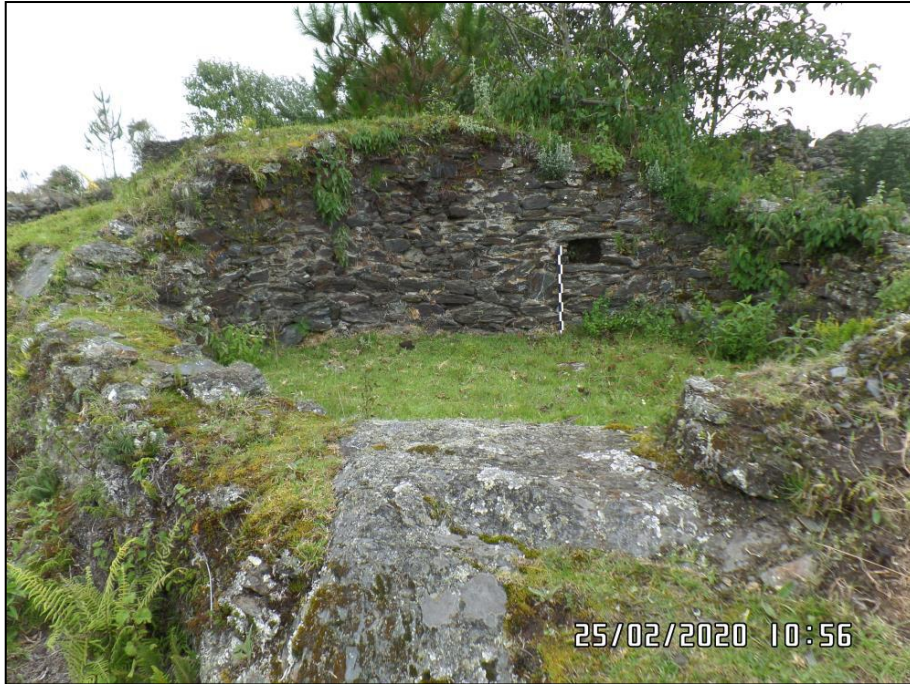
Imagen 04. Vista de una estructura que aún conserva su hornacina, el estado de conservación es regular.

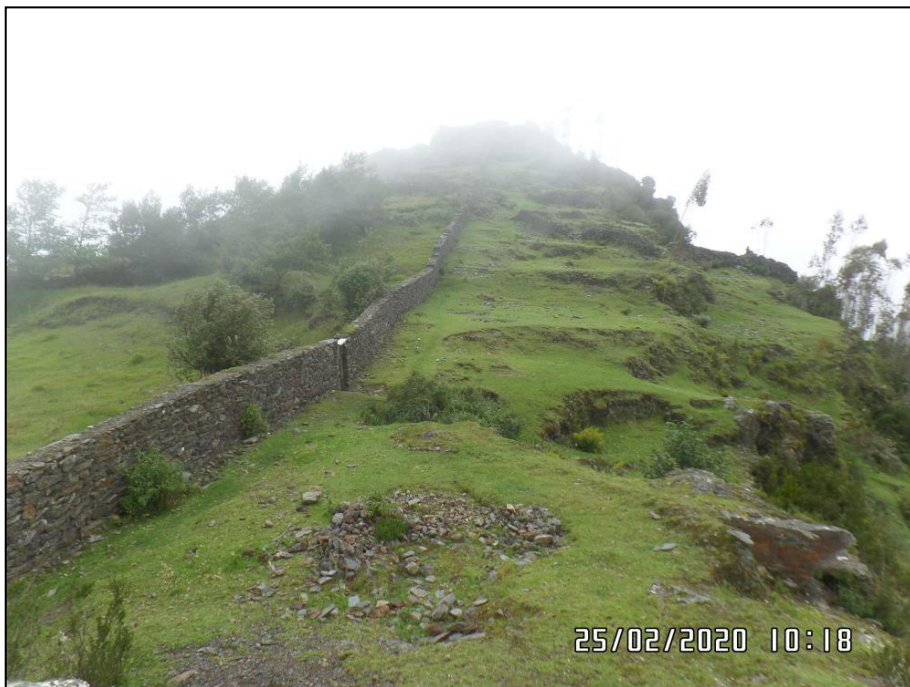
terrenos como campos de cultivo, desarmando los muros prehispánicos para construir muros perimetrales y para la construcción de cimientos de sus viviendas; así mismo, el medioambiente por la alta humedad es un factor que contribuye con el deterioro de las estructuras.

Imagen 05. Vista del muro perimetral construido en el sitio arqueológico afectando las estructuras arquitectónicas.

- 3.5. En consecuencia, indica, en su apartado IV.b, como medidas preventivas recomendadas ante la afectación verificada al bien protegido por presunción legal, la paralización y/o cese de la afectación, lo cual debe ser entendido como el cese de actividades antrópicas que supongan vulneración al sitio arqueológico, asimismo, el desmontaje, apuntalamiento, y señalización que indique el carácter intangible del Sitio Arqueológico "Pincullunca"; a lo que resulta pertinente agregar su monumentación a través del anclaje de hitos en cada uno de los vértices del polígono arqueológico.

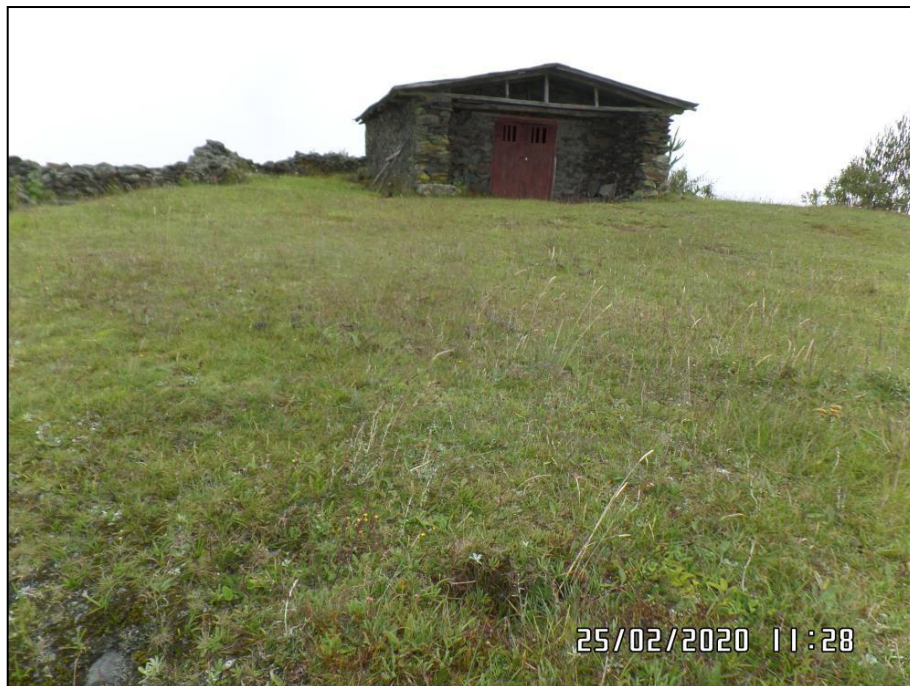
perimetral con el que se ha dividido el sitio arqueológico, y ha afectado muros prehispánicos; así mismo, en el Ushno se ha construido una pequeña capilla contemporánea en donde realizan actividades litúrgicas los miembros de la comunidad) y por factores naturales (alta humedad del sitio).

Imagen 05, vista de la capilla construida en el ushno del sitio arqueológico.
