RESOLUCION DIRECTORAL N° 000192-2020-DGPA/MC

Asunto : Determinación de la Protección Provisional del Sitio Arqueológico "Ccaccacollo", ubicado en el distrito de Taray, provincia de Calca, departamento de Cusco.

***EXPEDIENTE DE PROTECCIÓN PROVISIONAL DEL
BIEN INMUEBLE PREHISPÁNICO/SITIO ARQUEOLÓGICO
DE, CCACCACOLLO DISTRITO DE TARAY Y PROVINCIA
DE CALCA - CUSCO***

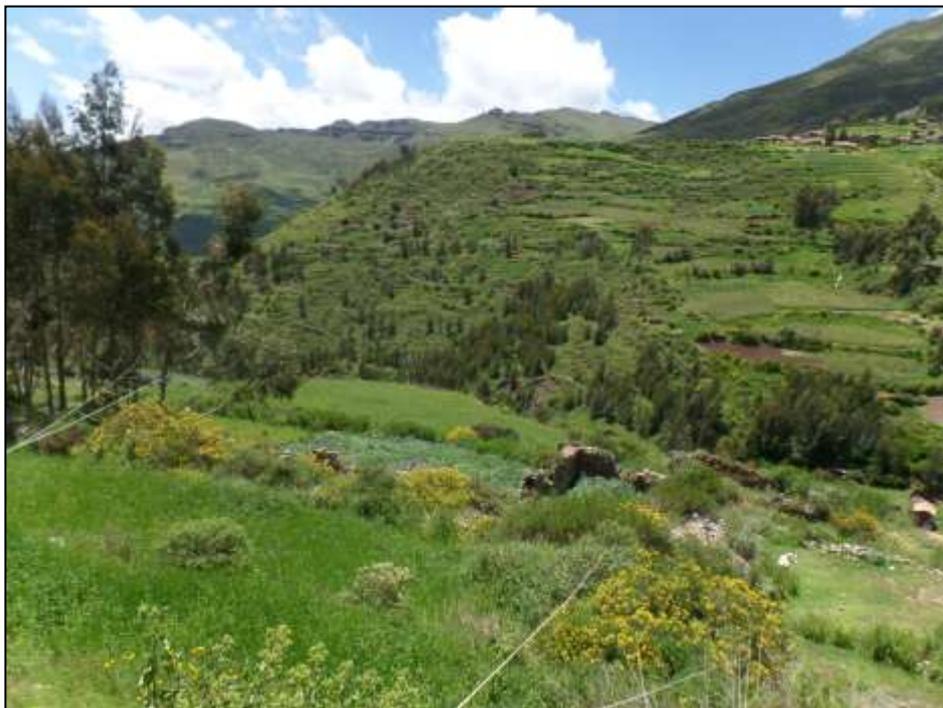
Imagen 01. Fotografía panorámica del S.A. de Ccaccacollo tomada del lado suroeste.

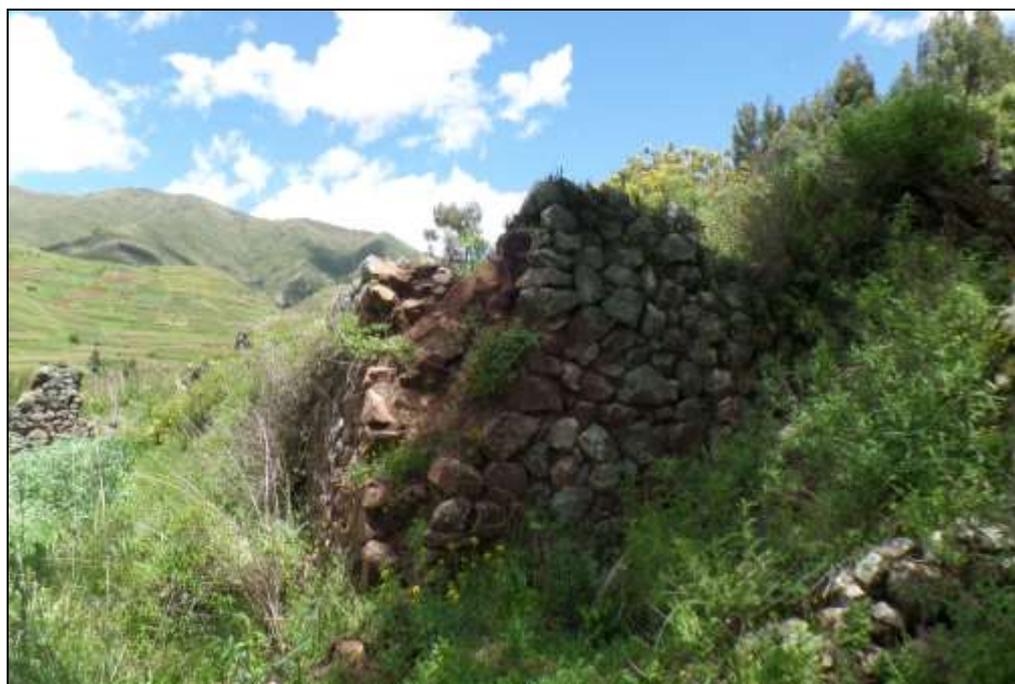
Imagen 02. Estado actual de un recinto de planta rectangular, donde se muestra el colapsamiento de sus muros.

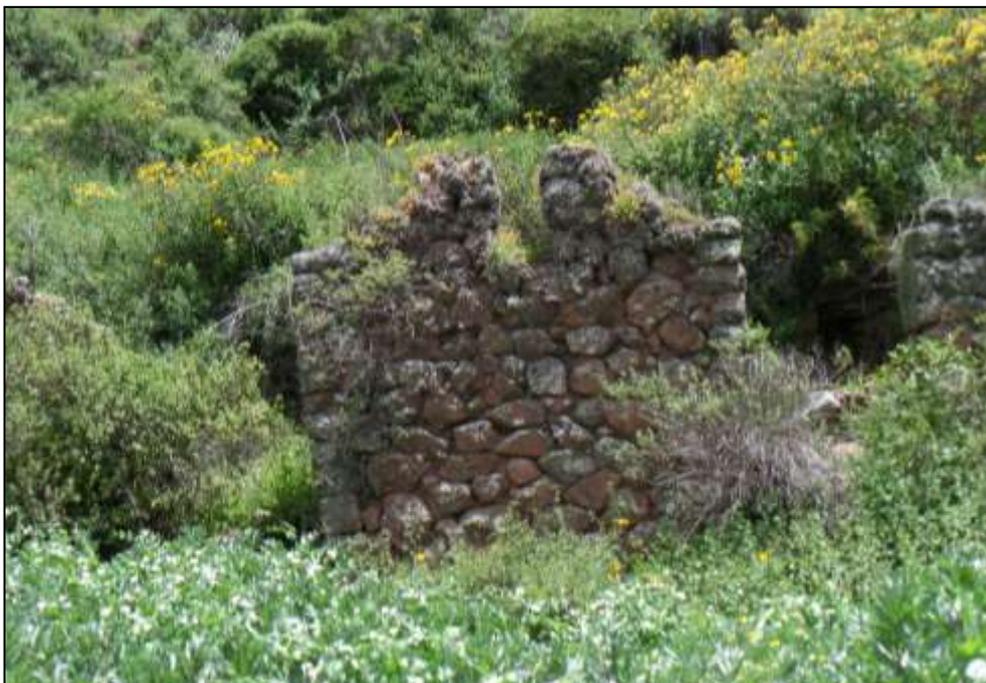
Imagen 03. Estado actual de un recinto de planta rectangular, en el cual se puede apreciar la proliferación de plantas alrededor como encima de los muros prehispánicos.

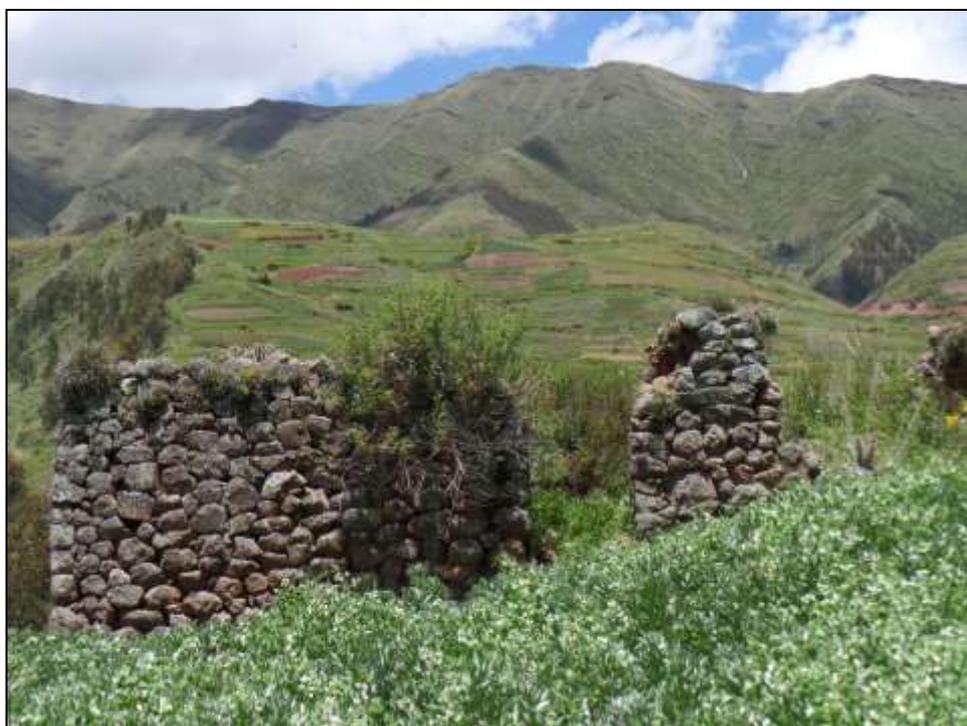
Imagen 04. Vista de una de las estructuras prehispánicas, nótese Que el área de terreno cultivable se ha ampliado hasta el recinto prehispánico.

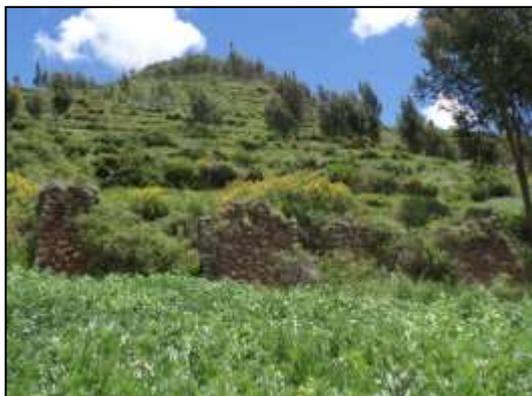
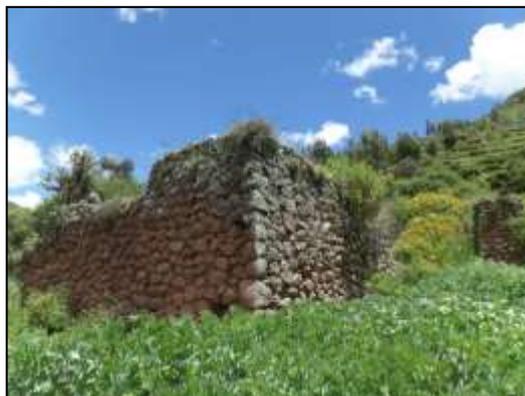
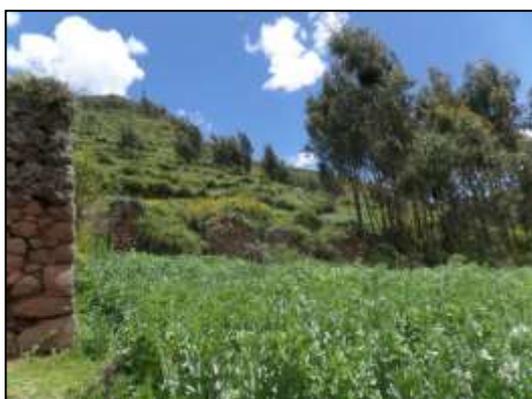
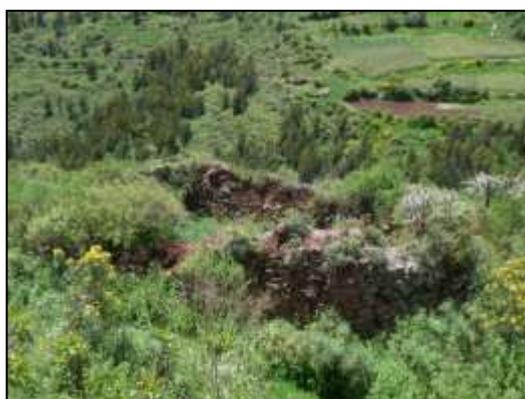
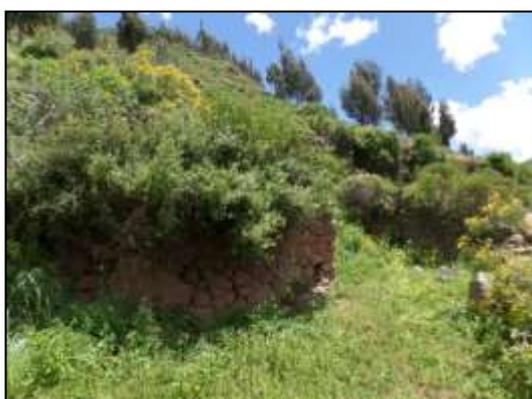
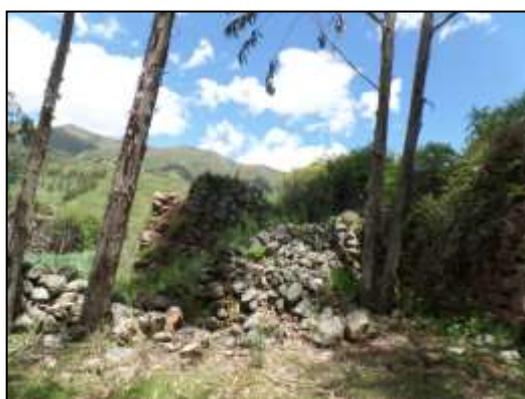
Imagen 05, 06, 07, 08, 09 y 10 del estado actual de las estructuras arquitectónicas, donde se muestra el colapsamiento de sus muros, las áreas agrícolas contemporáneas dentro de los sitios arqueológicos.

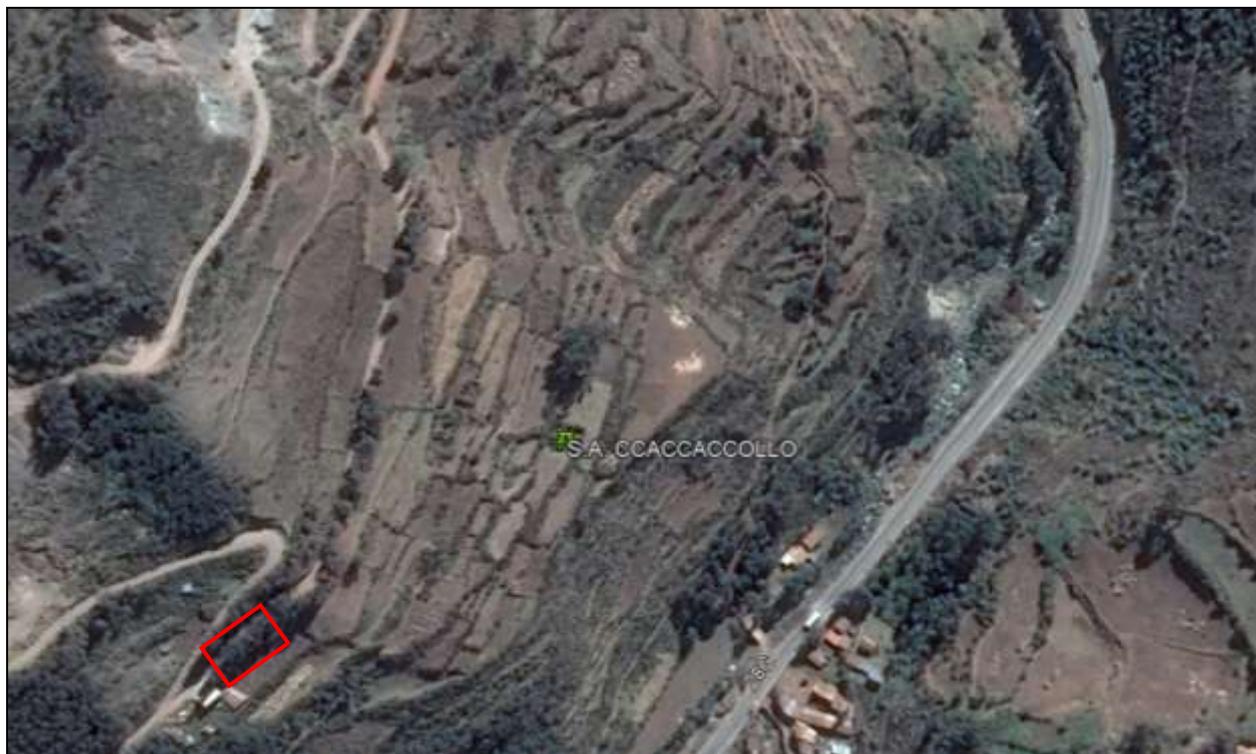
Imagen 11. Vista satelital del Sitio arqueológico, donde se puede apreciar que el sitio se encuentra colindando con dos trochas carrozables, en el recuadro de color rojo un inmueble construido en una de las terrazas prehispánicas.
