Dirección
Desconcentrada de Cultura
de Cusco

**IMPLEMENTACIÓN DE LAS RECOMENDACIONES DEL
"ESTUDIO DE CAPACIDAD DE CARGA Y LÍMITES DE CAMBIO
ACEPTABLE PARA EL SANTUARIO HISTÓRICO DE
MACHUPICCHU - 2015"
Y RESULTADOS OBTENIDOS: 2016-2019**

**ÁREA FUNCIONAL DEL PARQUE ARQUEOLÓGICO NACIONAL
DE MACHUPICCHU**

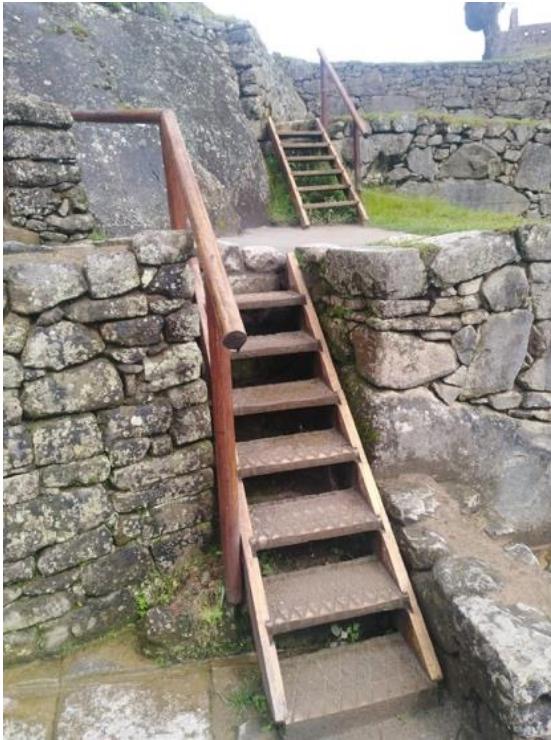
Figura 1: Implementación de escalinatas de madera.

Con la finalidad de evitar el desgaste de las escalinatas monolíticas en la *llaqta* se han colocado un mayor número de escalinatas de madera para su protección (total de 23 - Figura 1) y se han cubierto más espacios con parrillas drenantes (geoblocks - Figura 2) para evitar la erosión del suelo en espacios abiertos al visitante (total de 2659 m²), además de haberse programado la instalación de 824 m² de éstas para el año 2020 (Figura 3).

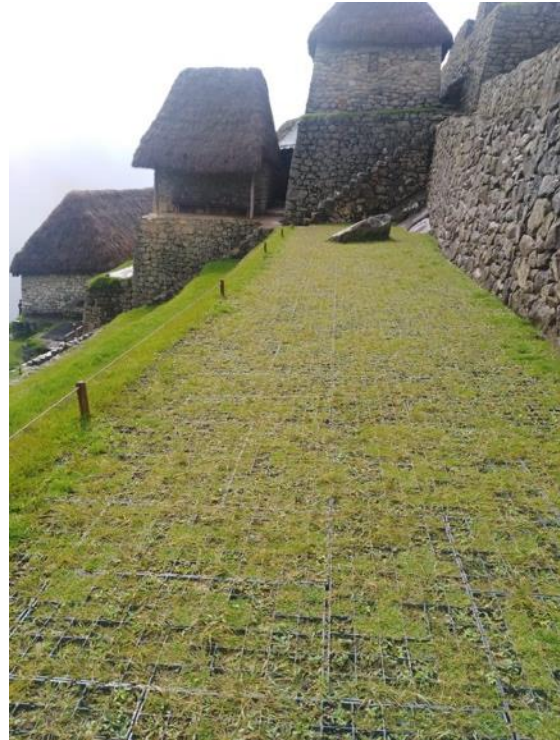
Figura 2: Parrillas drenantes totalmente mimetizadas con el entorno.

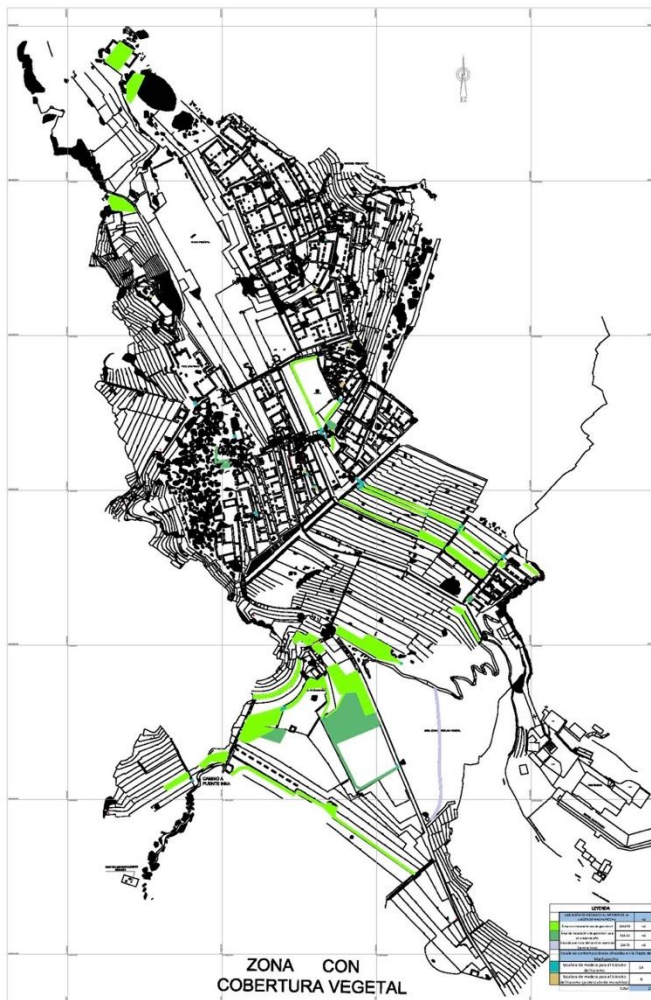
Figura 3: Los espacios con parrillas drenantes se encuentran indicadas con color verde claro. Los espacios donde se colocarán parrillas drenantes en 2020 se presentan en color verde oscuro.

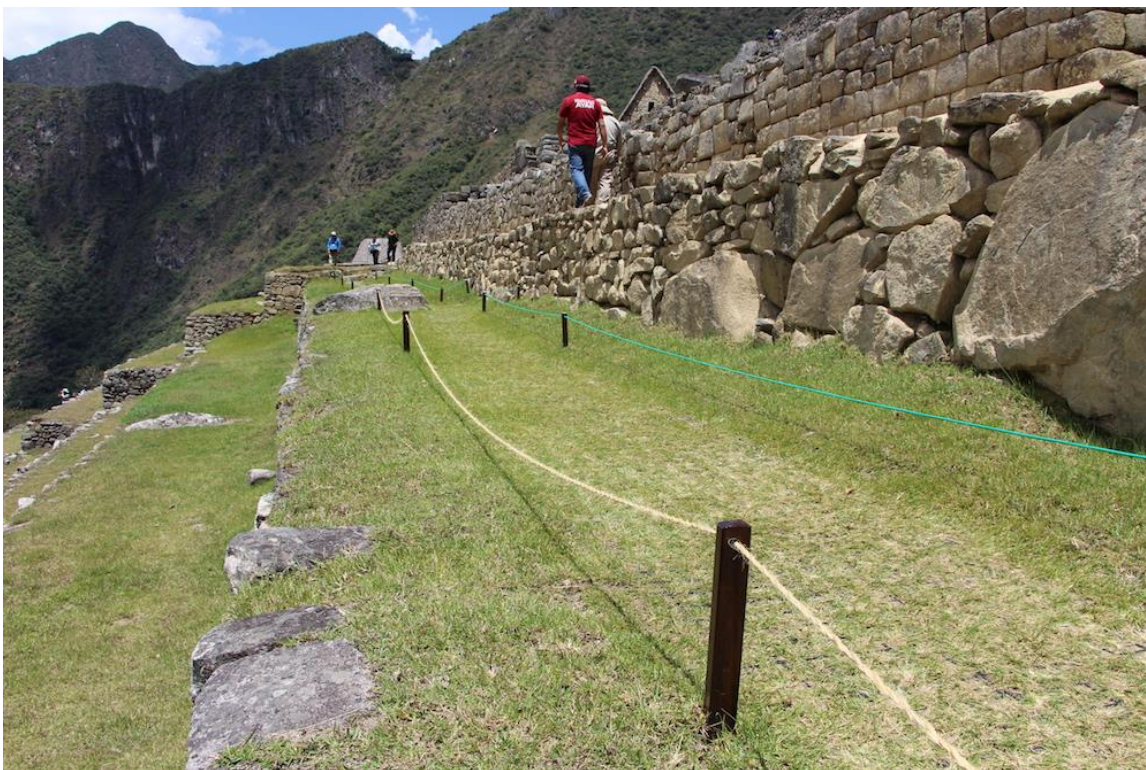
Figura 4: El reemplazo de las sogas sintéticas de color blanco o verde fosforescente (derecha de la imagen) por sogas de cabuya (izquierda de la imagen) ha contribuido a minimizar el impacto visual negativo en la Ilaqta, además de servir como parte del discurso turístico.

En 2019 se han reemplazado las sogas sintéticas que delimitan los espacios restringidos, así como aquellas que demarcan los circuitos de visita, por sogas de cabuya que son mucho menos impactantes visualmente, son orgánicas, han evidenciado el doble de durabilidad frente a las sogas sintéticas y corresponden al mismo tipo de material (agave) que emplearon los *inka* en la zona y que tributaban los indígenas de "picchu" (Figura 4).

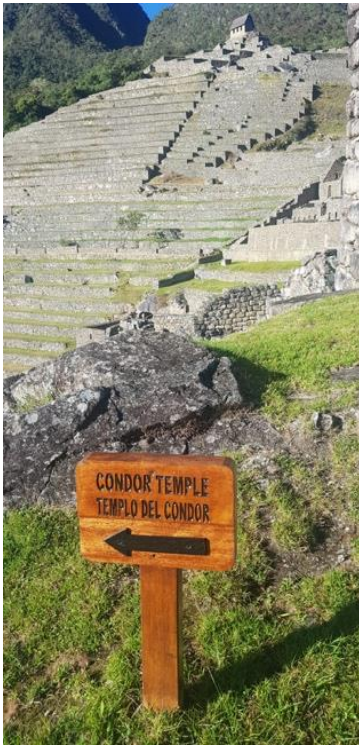
Figura 5: Ejemplo de señalética dentro del área nuclear de la *llaqta* de Machupicchu.

La señalética del sitio se presenta en dos idiomas (español e inglés) y se mimetiza con el entorno (Figura 5). Al ingreso se ha colocado una gigantografía donde se presentan los circuitos y las conductas y objetos no permitidos (Figura 6). Asimismo, al haber establecido los circuitos unidireccionales e implementado limitaciones en tiempos de permanencia en distintas zonas, el flujo turístico es sumamente más ordenado y adecuado, contribuyendo a minimizar el impacto negativo.

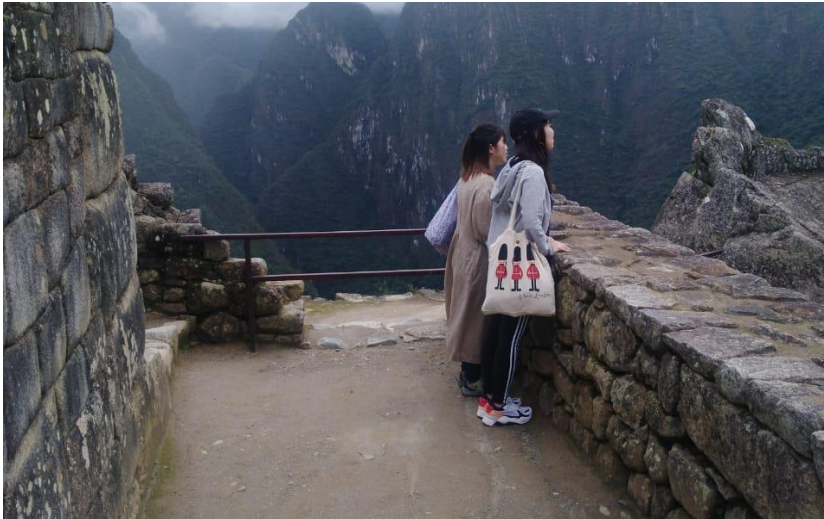
Figura 7: Limitación de espacios que podrían significar riesgo a los visitantes.

Los espacios de explicación son rotados en función a su recuperación. Por su parte, se ha restringido el acceso a espacios que podrían significar riesgo para los visitantes y los que no tienen una vigilancia permanente (Figura 7).

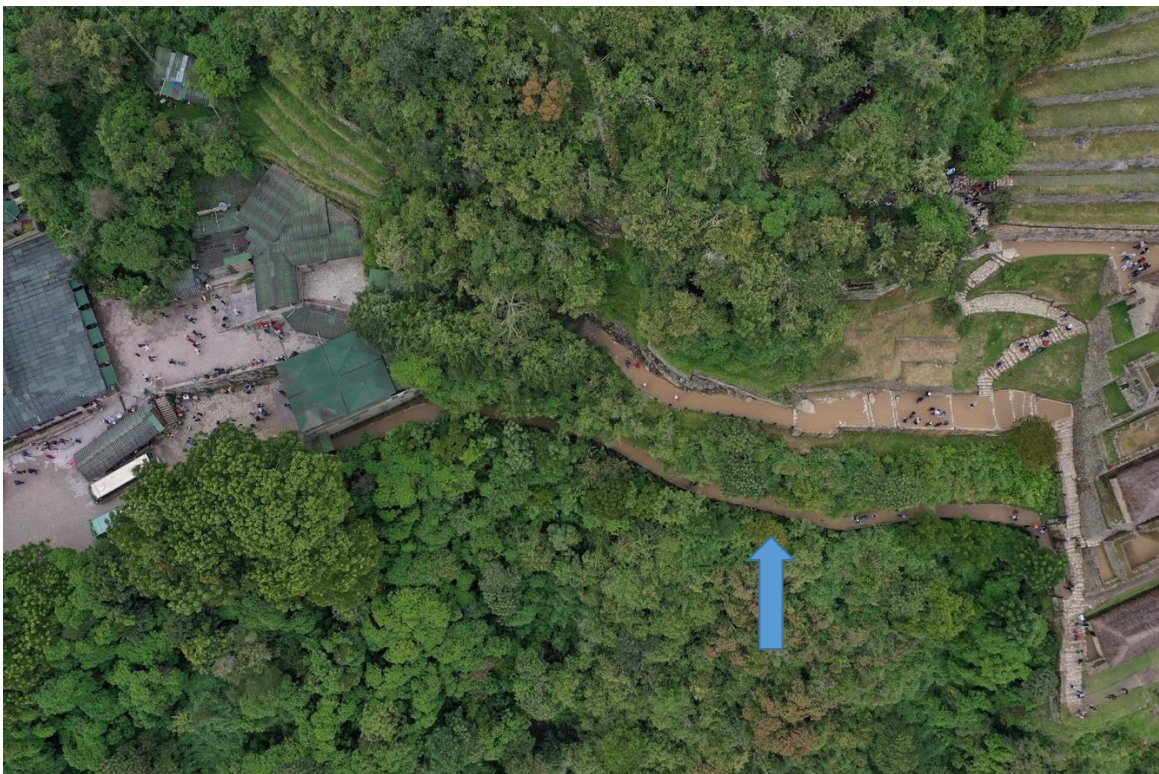
Figura 8: Rampa de salida de la *llaqta* de Machupicchu (marcada por la flecha azul) que se mimetiza con el entorno natural y ha permitido el ordenamiento y fluidez del flujo turístico.

El resultado ha sido notable y se manifiesta en la reducción significativa de la aglomeración y consecuente malestar de los visitantes en el cuello de botella que se generaba en ingreso/salida.

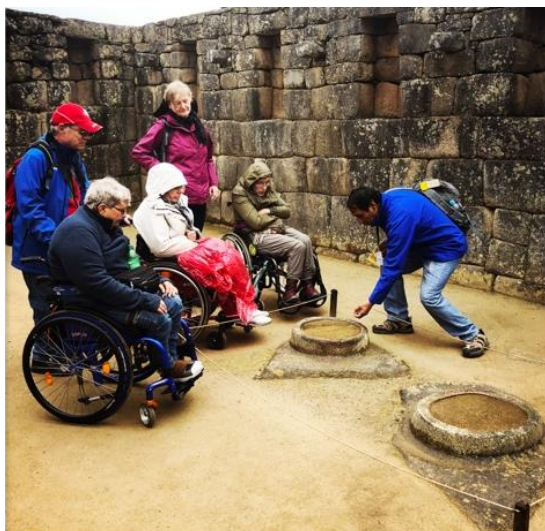
Figura 12: La *llaqta* es más accesible para personas con discapacidad.

Con la finalidad de hacer la *llaqta* de Machupicchu más accesible, se han definido circuitos y horarios para visitantes en silla de ruedas (Figura 12). El nuevo modelo de gestión promueve activamente una visita inclusiva, brindando las facilidades necesarias para visitantes con capacidades diferentes, facilidades que noson intrusivas y de bajo impacto en el bien patrimonial.

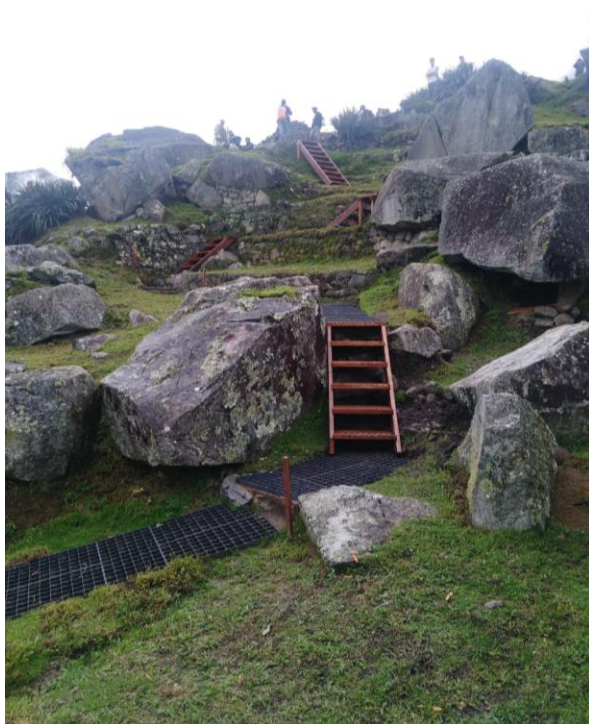
Figura 14: Uno de los nuevos senderos habilitados con escalinatas de madera y geoblocks en el sector I, conjunto 13 (Caos Granítico) que contribuye con la conservación de la *llaqta* y beneficia la visita con un flujo turístico más adecuado.

Los profesionales del AFPANM realizan evaluaciones permanentes respecto al estado de conservación de la *llaqta* de Machupicchu, con la finalidad de continuar generando propuestas técnicas que permitan intervenciones adecuadas y oportunas. Como ejemplo en 2020 se inauguraron dos nuevos senderos que han probado ser sumamente efectivos y han permitido neutralizar el cuello de botella que se generaba en la bajada hacia el sector Caos Granítico (Figura 14), y a su vez evitan el tránsito por un espacio sumamente frágil por donde cruzaban todos los visitantes.

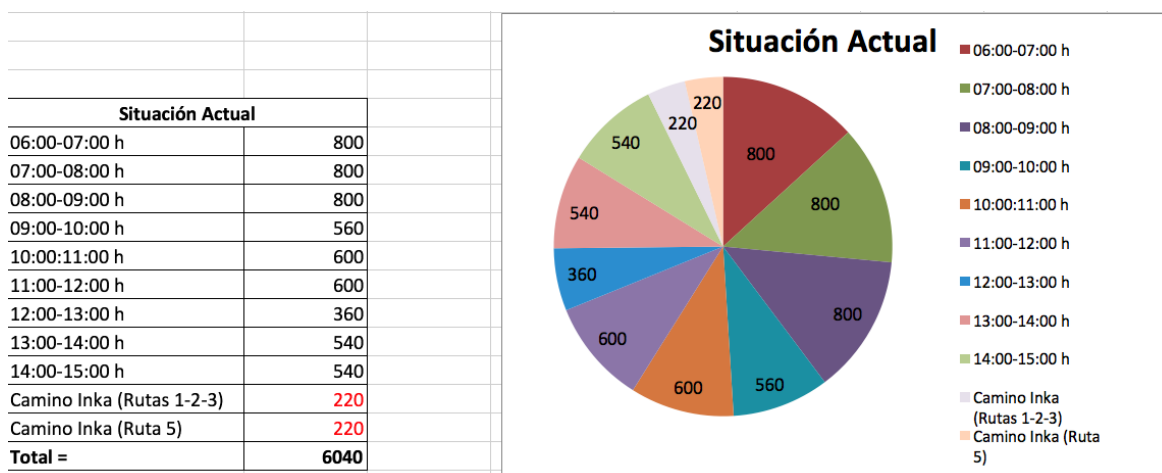
Figura 16: Ingreso por horarios a la *llaqta* de Machupicchu. Las cifras de las rutas de la Red de Camino Inka corresponden al máximo de turistas que podrían ingresar diariamente.

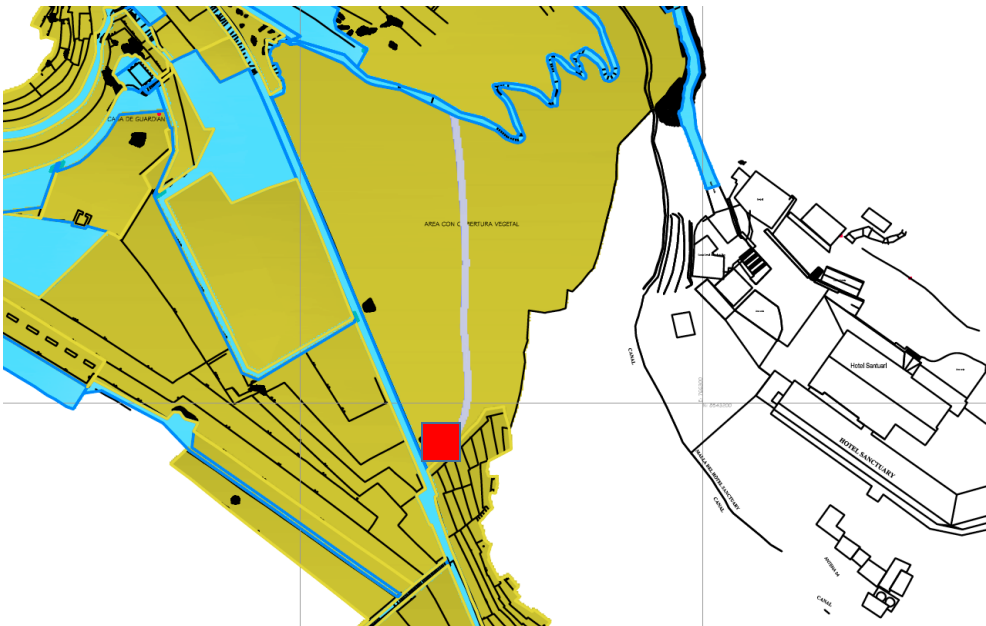
Figura 24: En gris se aprecia el sendero habilitado desde la nueva caseta de control y orientación (rojo) hasta el sendero moderno y la salida de la *Ilaqta*.

Se ha implementado una caseta para el control y orientación de visitantes que arriban por las rutas de la Red de Caminos Inka. Esta se encuentra ubicada antes del ingreso hacia la plataforma la Casa del Guardián y se conecta con un sendero que ha sido habilitado para articularse con el sendero moderno de subida a la Casa del Guardián (Figura 24). La finalidad es que los visitantes que arriben por esta vía se registren en el control de ingreso principal de la *Ilaqta* a través del camino moderno y sin afectar la normal fluidez del circuito 1 (Alto), además de poder dejar sus mochilas y bastones en guardarrope, los cuales no se encuentran permitidos para la visita turística en la *Ilaqta*. Nuevamente, con esta acción se busca articular de forma adecuada y eficiente las medidas de conservación indispensables con mejores servicios a los visitantes.

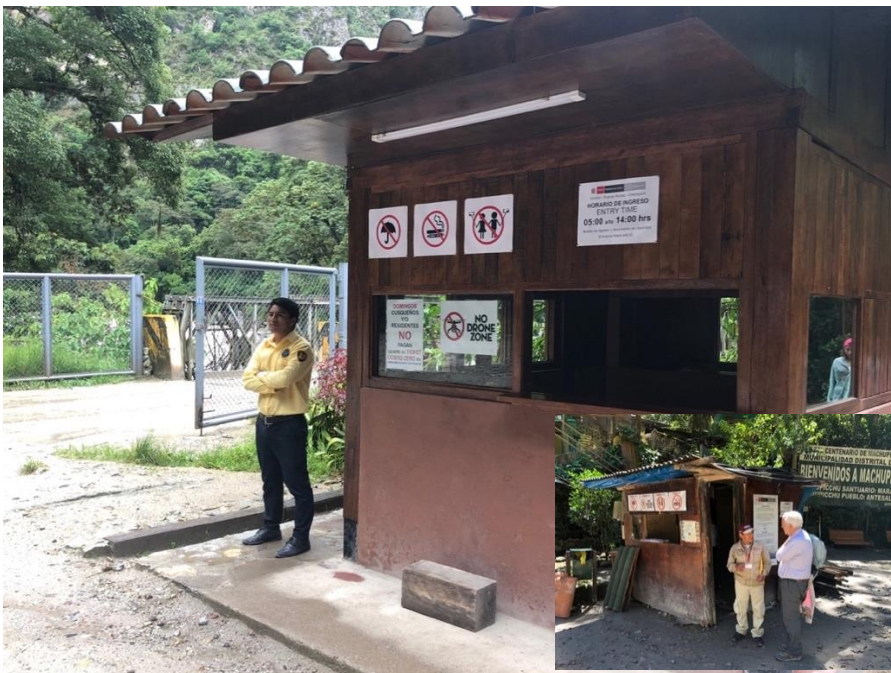
Figura 25: Nueva caseta de control y reja en Puente Ruinas.

En 2019 se ha mejorado el sistema de control de visitantes en el Puente Ruinas, mediante la habilitación y equipamiento de la nueva caseta de control, cambio de señalética y de letrero de bienvenida (que incluye idiomas nativos) y la instalación de una puerta de metal en el Puente Ruinas, que ha permitido reforzar el control, evitando el paso de visitantes sin boleto, de buses fuera del horario de atención; y en general brindando una mayor seguridad del espacio (Figuras 25 y 26). Para el caso de los visitantes que quieren acceder por el camino peatonal a la *llaqta*, el personal de control en Puente Ruinas no permite el acceso de los visitantes con anterioridad a 2 horas del horario que figura en sus boletos de ingreso.

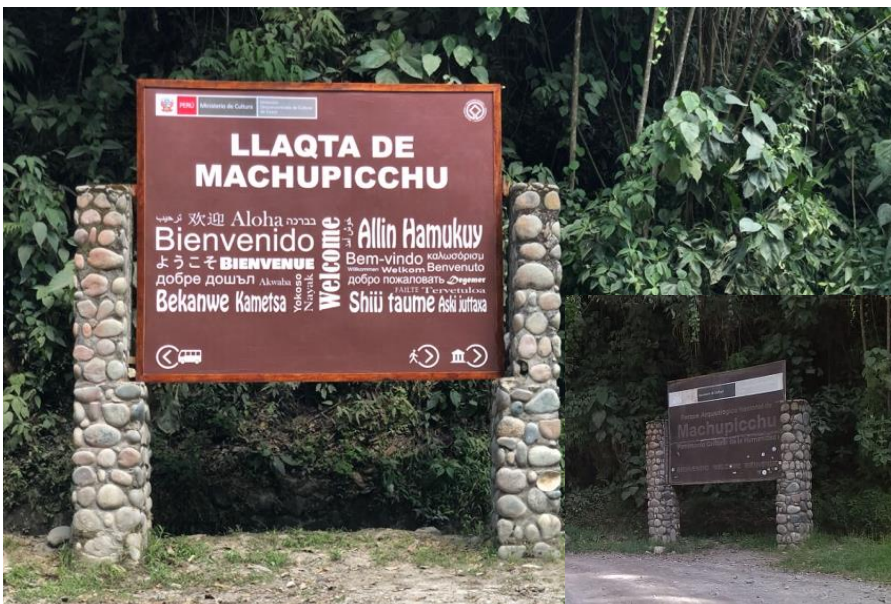
Figura 26: Nuevo letrero de bienvenida que incluye idiomas nativos de la sierra y selva.

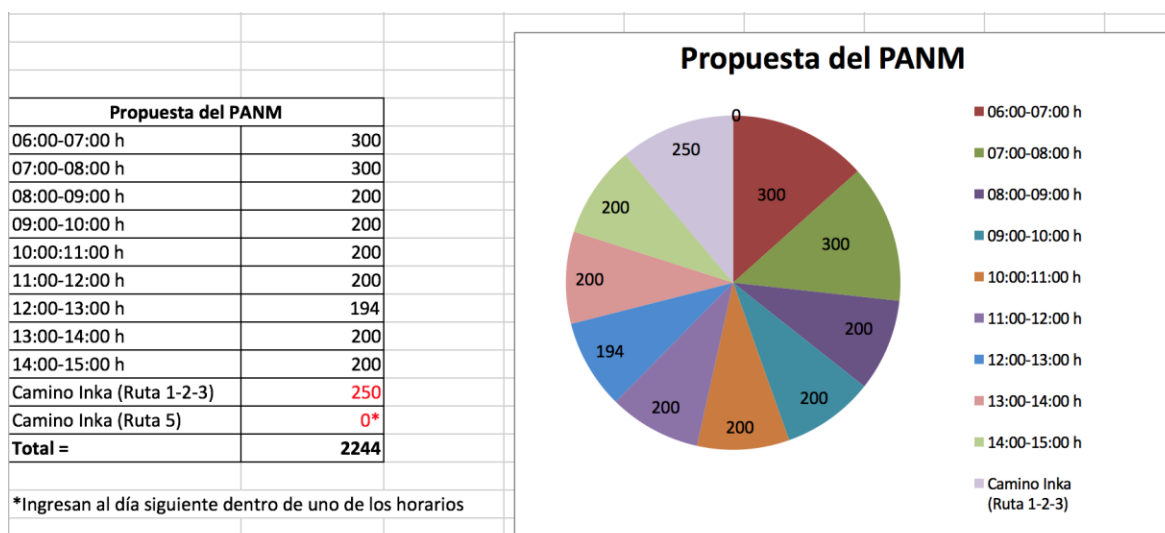
Figura 36: Propuesta de distribución de 2,244 visitantes diarios a la *llaqta* de Machupicchu.

En función a la implementación de medidas de gestión para la conservación de la *llaqta* de Machupicchu desde la aprobación del estudio de Comer (2015) mediante Resolución Directoral N° 035-2016-DDC-Cusco, y considerando la efectividad de las mismas en función a su conservación y ordenamiento del flujo turístico, además de medidas adicionales no consideradas en el estudio (expuestas en el punto 3 del presente informe), la cantidad de visitantes que deberían ingresar a la *llaqta* responde actualmente a la cifra propuesta para la Alternativa 2 -en base a la implementación de las recomendaciones propuestas- lo que implica un máximo de 2,244 visitantes diarios distribuidos de acuerdo al siguiente cuadro (Figura 36):

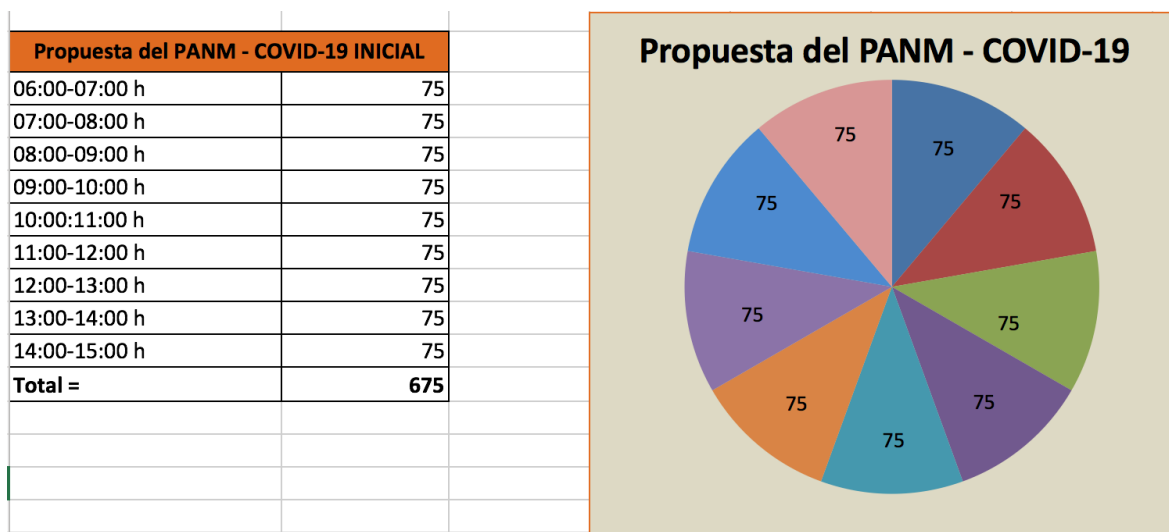
Figura 37: Propuesta de distribución de 675 visitantes diarios a la *llaqta* de Machupicchu durante la fase inicial de reapertura.

las 06:00 hasta las 14:00) divididos en grupos reducidos de ocho (8) visitantes como máximo, distribuidos de acuerdo al siguiente cuadro (Figura 37):
