RESOLUCION DIRECTORAL N° 000241-2020-DGPA/MC

Asunto : Determinación de la Protección Provisional del Sitio Arqueológico "Kullkunchayoq", ubicado en el distrito y provincia de Calca, departamento de Cusco.

INFORME TECNICO DE VIABILIDAD DE
DETERMINACION A LA PROTECCIÓN PROVISIONAL
DEL BIEN INMUEBLE PREHISPÁNICO/SITIO
ARQUEOLÓGICO DE KULLKUNCHAYOQ

INFORME DE INSPECCIÓN N°04-2020-CCZSAC-MC

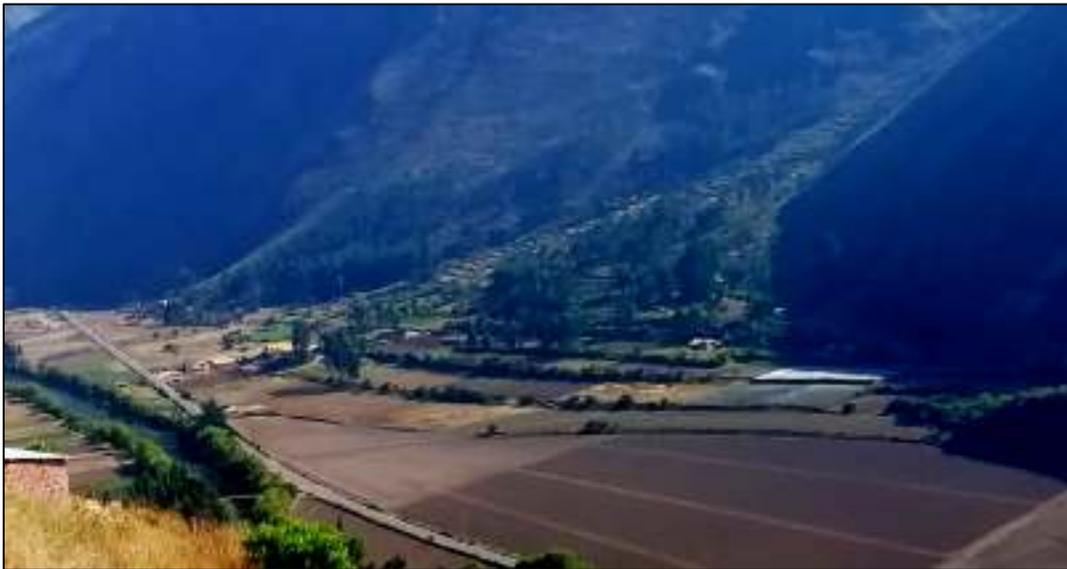
Imagen 01. Vista Panorámica del sitio arqueológico de Kullkunchayoq en el que se puede apreciar la secuencia de andenes prehispánicos.

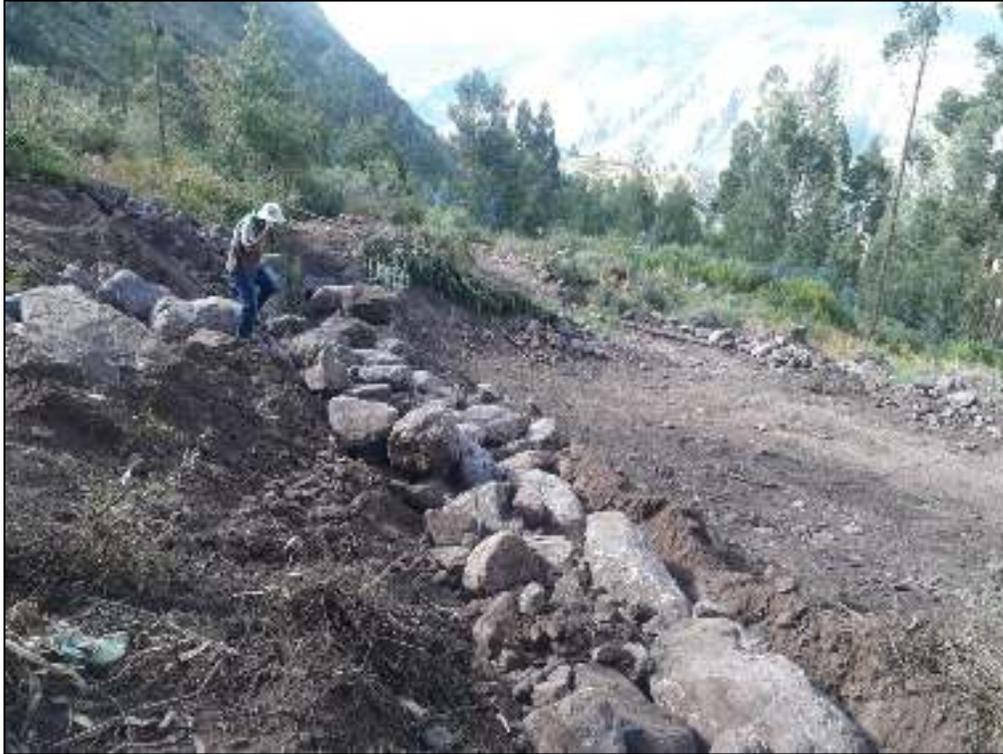
Imagen 02. Imagen tomada recientemente, se muestra como en el sector de los andenes prehispánicos han ingresado maquinaria pesada para remover la tierra y ganar mas áreas de cultivo, nótese los elementos líticos.

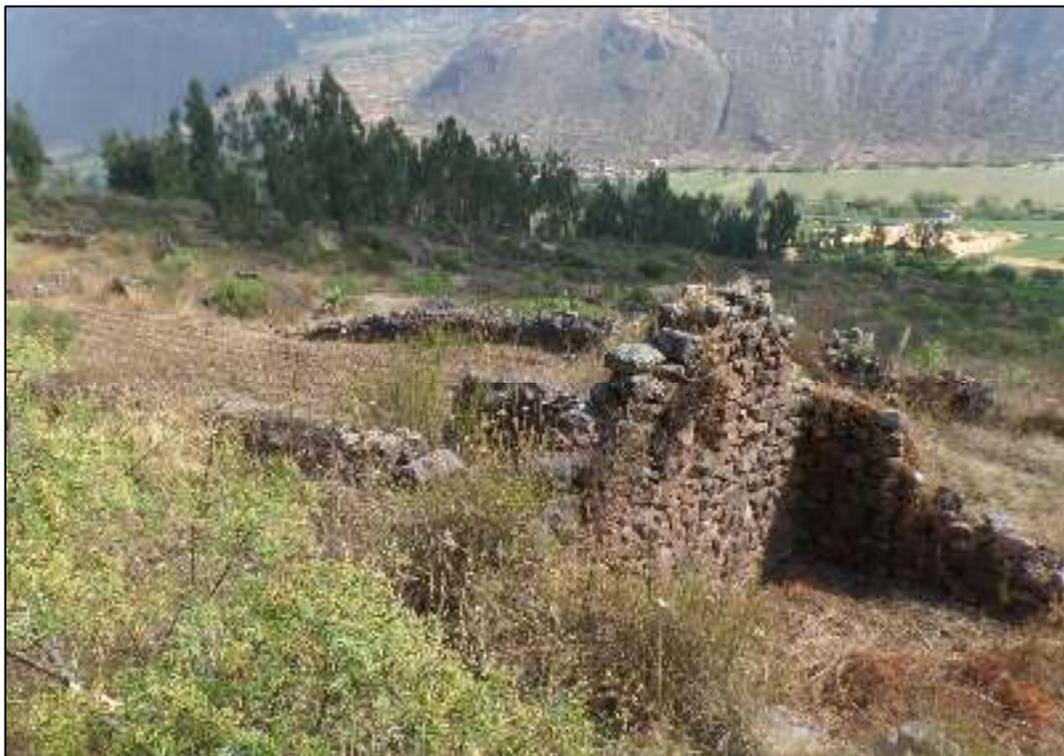
Imagen 03. Imagen de las estructuras arquitectónicas que forman parte del sitio arqueológico.

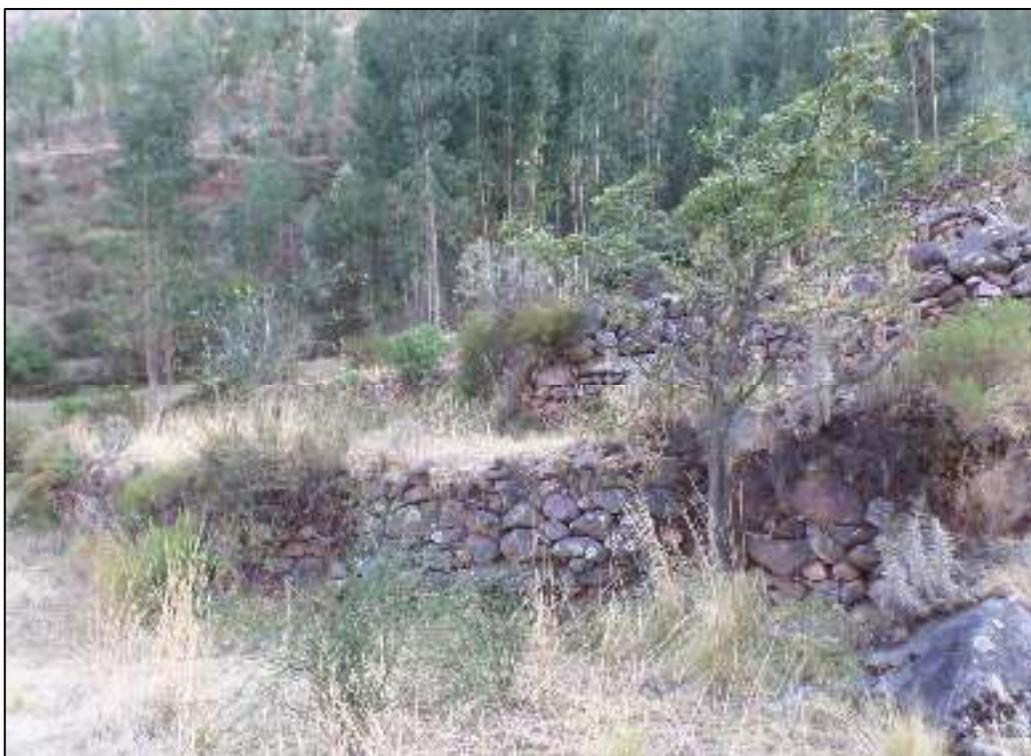
Imagen 04. Imagen de los andenes y las plantaciones de árboles de durazno en los mismos, las raíces de estos árboles vienen afectando seriamente los muros prehispánicos.
