RESOLUCION DIRECTORAL N° 000246-2020-DGPA/MC

Asunto : Determinación de protección provisional del bien inmueble prehispánico
"Camino Red Vial Secundario Tramo Pachatacsana - Fundo Chillioroya".

INFORME DE INSPECCION N° 000097-2020-CZSPCH- DDC CUS/MC

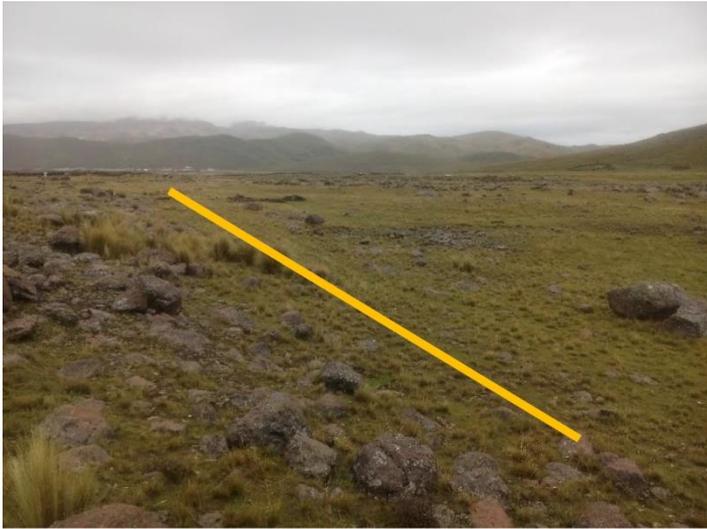
Orientación del CAMINO RED VIAL SECUNDARIO KONTISUYO TRAMO PACHATACSANA – FUNDO CHILLIOROYA - tratamiento camino compactado.

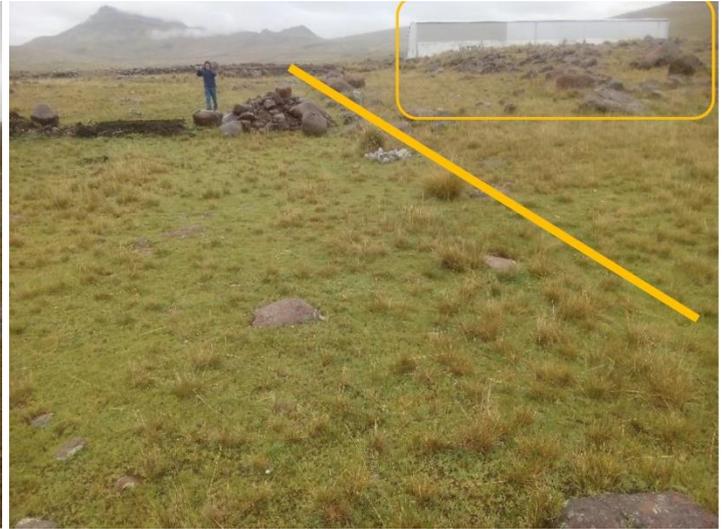
Camino Red Vial Secundario Kontisuyo Tramo PACHATACSANA – FUNDO CHILLIOROYA, en el recuadro de observa la construcción del **Almacén Traslase Chillioroya** - tratamiento camino compactado

Estado de conservación: Su estado de conservación es malo, debido principalmente al factor antrópico; pues, la erosión de la calzada del camino es producto del tránsito constante de los animales de los pobladores de la zona. Asimismo, la construcción del almacén antes precitado, ha perjudicado al camino prehispánico.

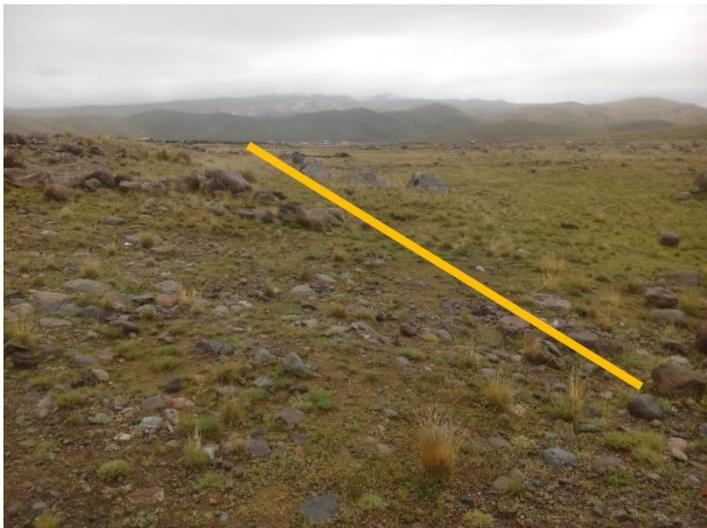
Orientación del Camino Red Vial Secundario Kontisuyo Tramo PACHATACSANA – FUNDO CHILLIOROYA - tratamiento camino compactado.

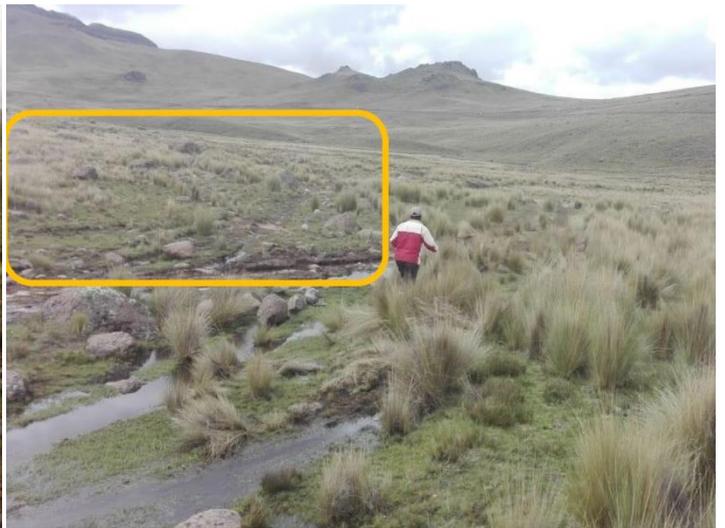
Camino Red Vial Secundario Kontisuyo Tramo PACHATACSANA – FUNDO CHILLIOROYA (Inicio del tramo) - tratamiento camino compactado
