RESOLUCION DIRECTORAL N° 000252-2020-DGPA/MC

Asunto : Determinación de protección provisional del Sitio Arqueológico "El Cerrillo", ubicado en el distrito de Reque, provincia de Chiclayo, departamento de Lambayeque.

Asunto : REMITO INFORME TÉCNICO PARA SOLICITAR PROTECCIÓN PROVISIONAL DEL SITIO ARQUEOLÓGICO EL CERRILLO, DISTRITO DE REQUE, PROVINCIA DE CHICLAYO, DEPARTAMENTO DE LAMBAYEQUE.

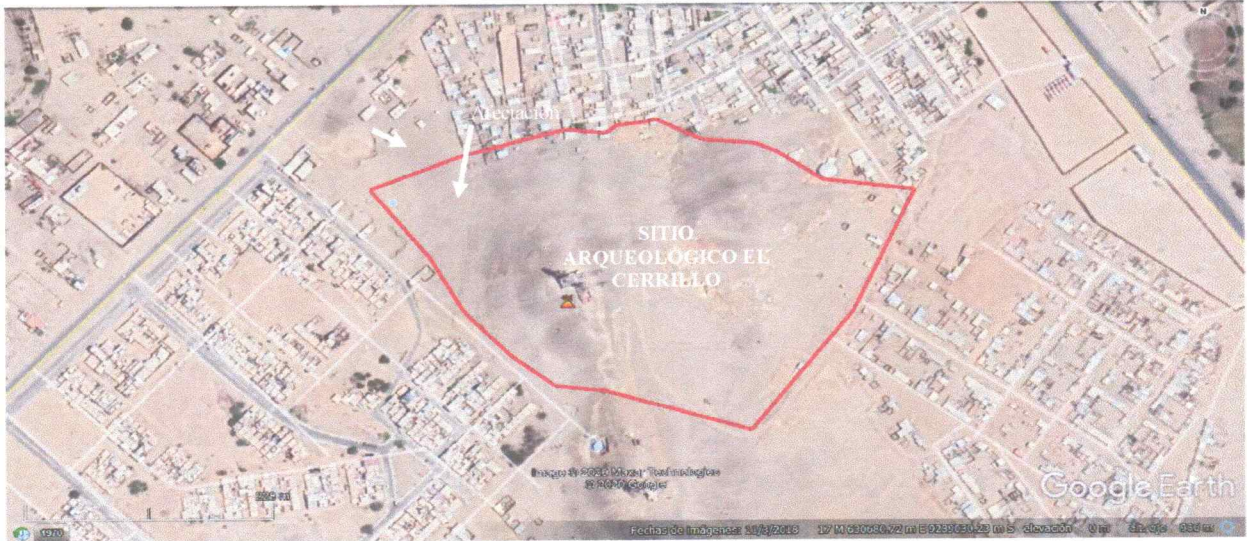
Imagen 02. Fotografía satelital, tomada del software Google earth (03NOV2018), con la poligonal superpuesta del MAP El Cerrillo. (La propuesta de la poligonal fue realizada en el año 2013 por la Unidad Ejecutora 005 Naylamp-Lambayeque.

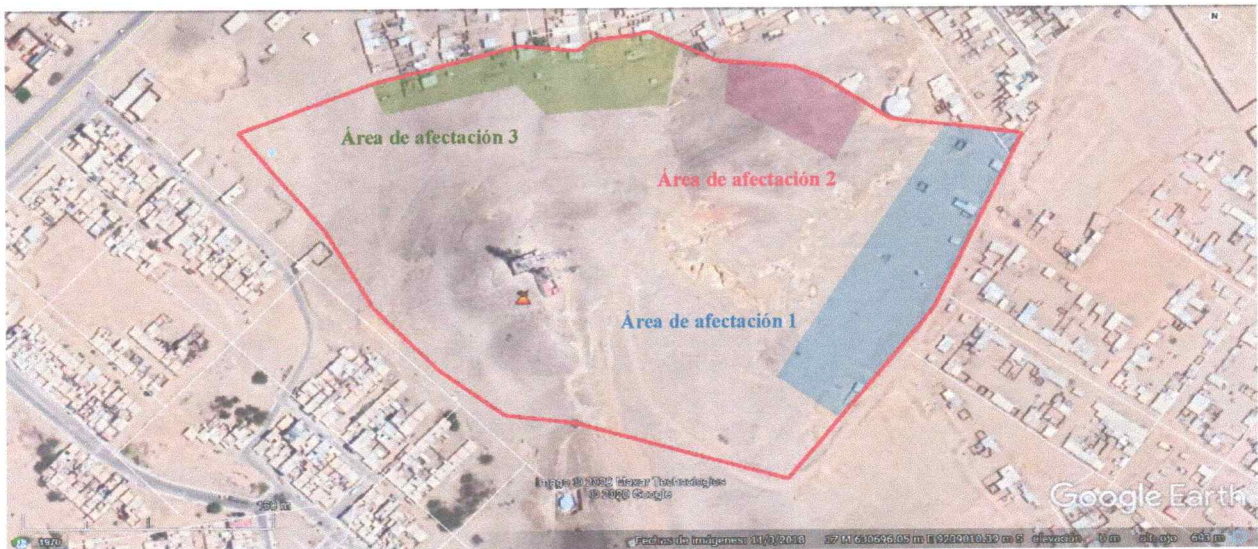
Imagen 03. Fotografía satelital, tomada del software Google Earth (03NOV2018), mostrando las áreas afectadas dentro de la poligonal.

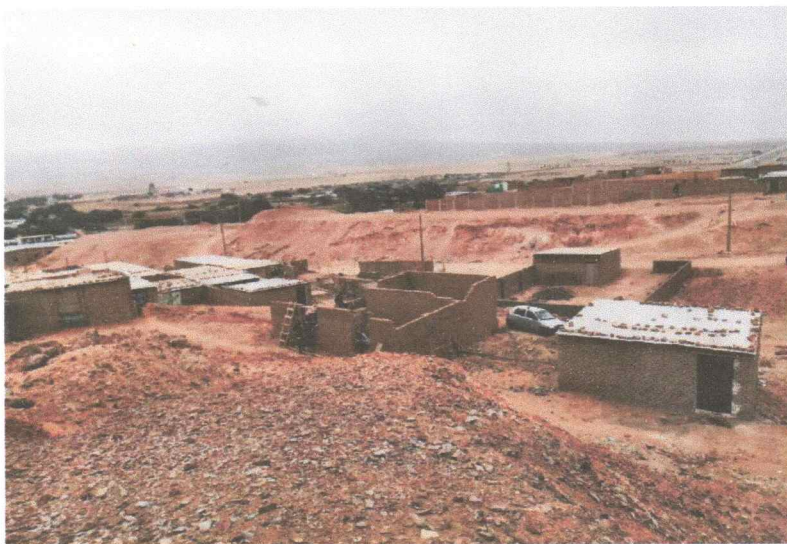
Imagen 04. Fotografía mostrando la construcción de viviendas de adobe dentro de la poligonal del sitio arqueológico. Afectación 1. Coordena referencial: UTM (WGS84) 630921.43 E, 9239080.20N.

- 3.5. En consecuencia, indica, en su apartado IV.b, como medidas preventivas recomendadas ante la afectación verificada al bien integrante del patrimonio cultural de la Nación, la paralización y/o cese de la afectación, que debe ser entendida como la paralización de toda acción antrópica que suponga afectación al monumento arqueológico prehispánico, así como la monumentación a través del anclaje de hitos y señalización que indique el carácter intangible del Sitio Arqueológico "El Cerrillo".

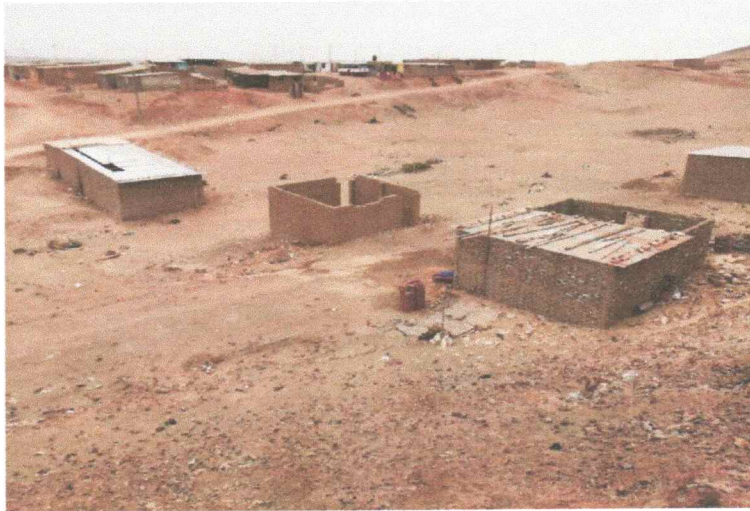
Imagen 05. Fotografía mostrando la construcción de viviendas de adobe dentro de la poligonal del sitio arqueológico. Afectación 1. Coordena referencial: UTM (WGS84) 630885.87 E, 9239038.77 N.

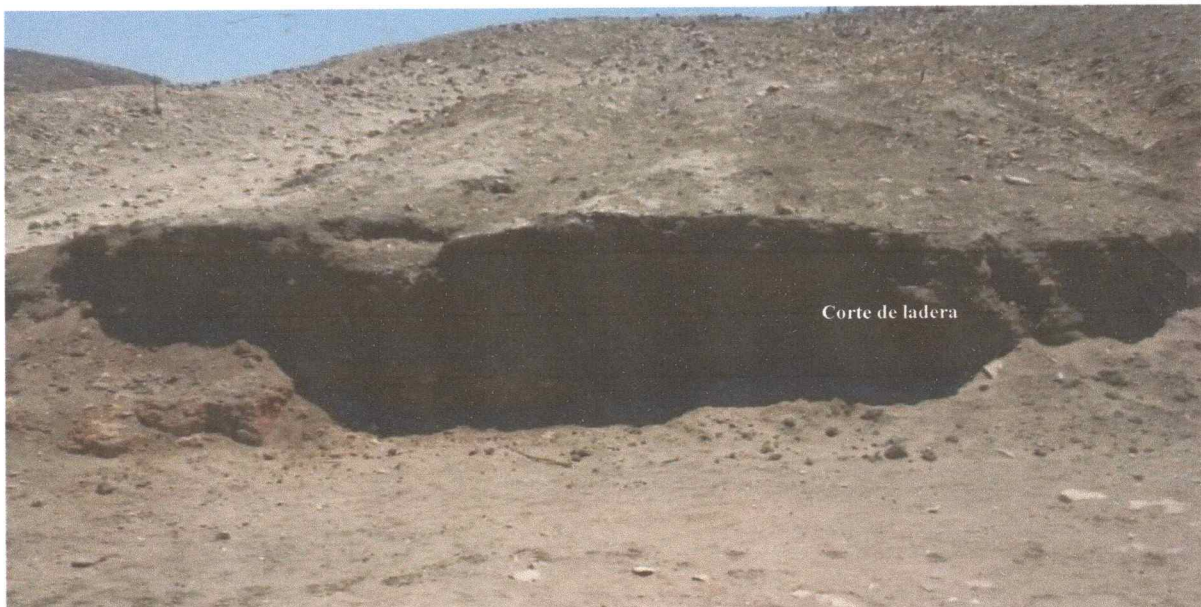
Imagen 07. Vista de excavación de ladera dentro del área intangible del MAP Cerro Cerrillo. Coordenada referencial 630680.23 E - 9239165.84 N.

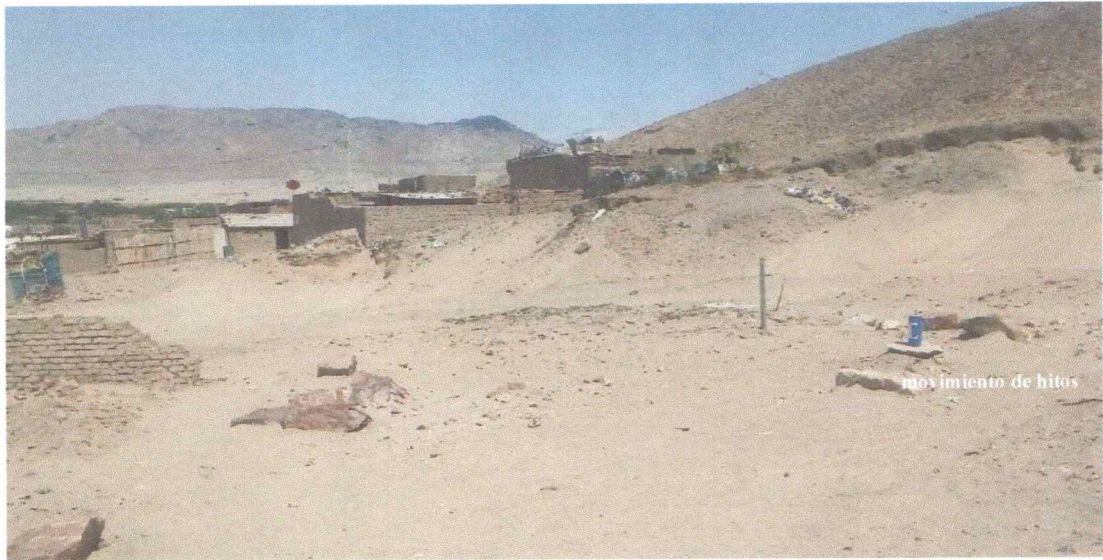
Imagen 08. Vista de movimiento de hitos realizado adrede, para habilitar áreas y lotizarlas.
