RESOLUCION DIRECTORAL N° 000283-2020-DGPA/MC

Asunto : Determinación de la Protección Provisional del Sitio Arqueológico Tankarpata, ubicado en el distrito de Taray, provincia de Calca, departamento de Cusco.

INFORME TECNICO DE VIABILIDAD DE DETERMINACION A LA PROTECCIÓN PROVISIONAL DEL BIEN INMUEBLE PREHISPÁNICO/SITIO ARQUEOLÓGICO DE TANKARPATA

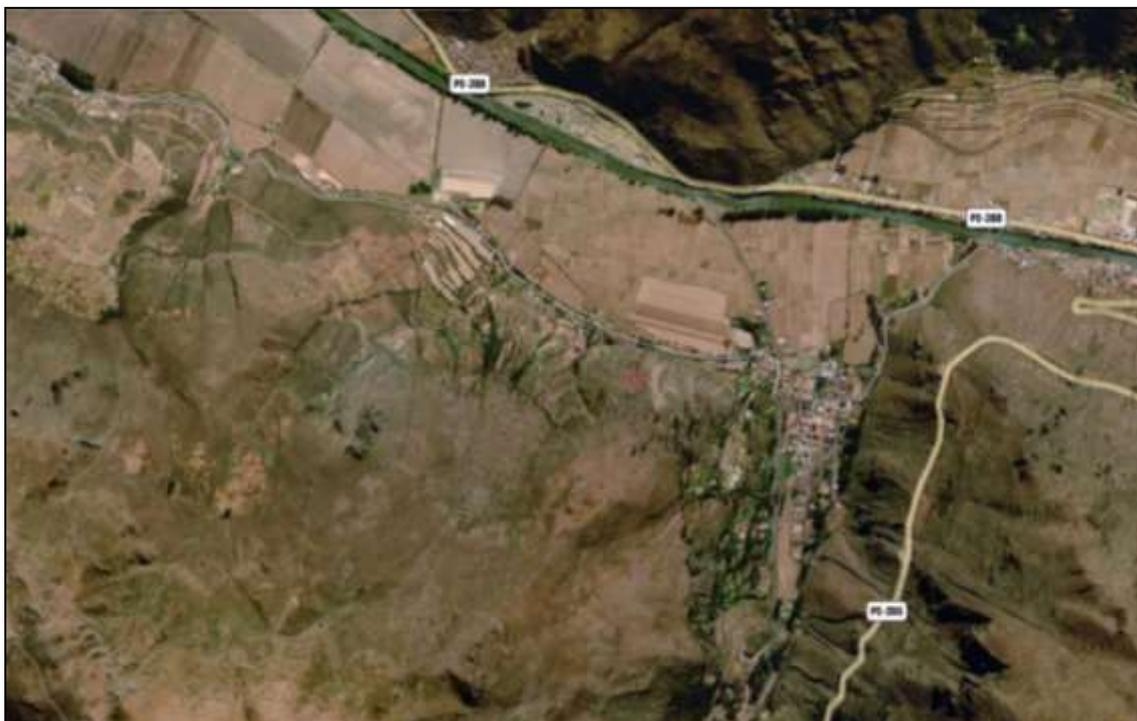
Imagen 01. Vista satelital del sitio arqueológico conformado por andenes prehispánicos.

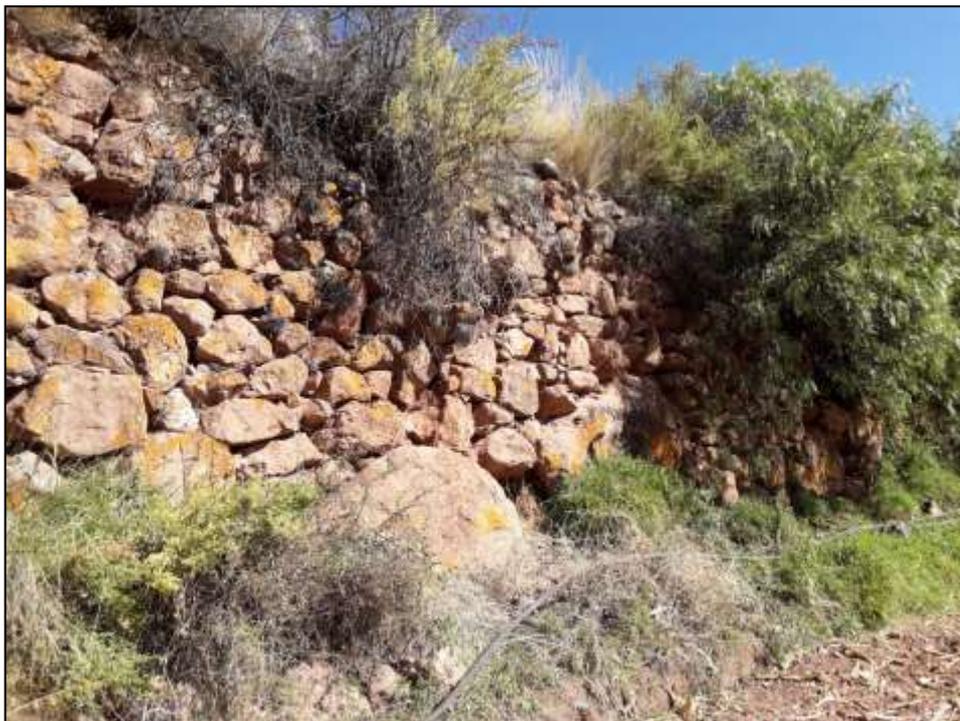
Imagen 03. Vista de uno de los muros de andén del sitio arqueológico.

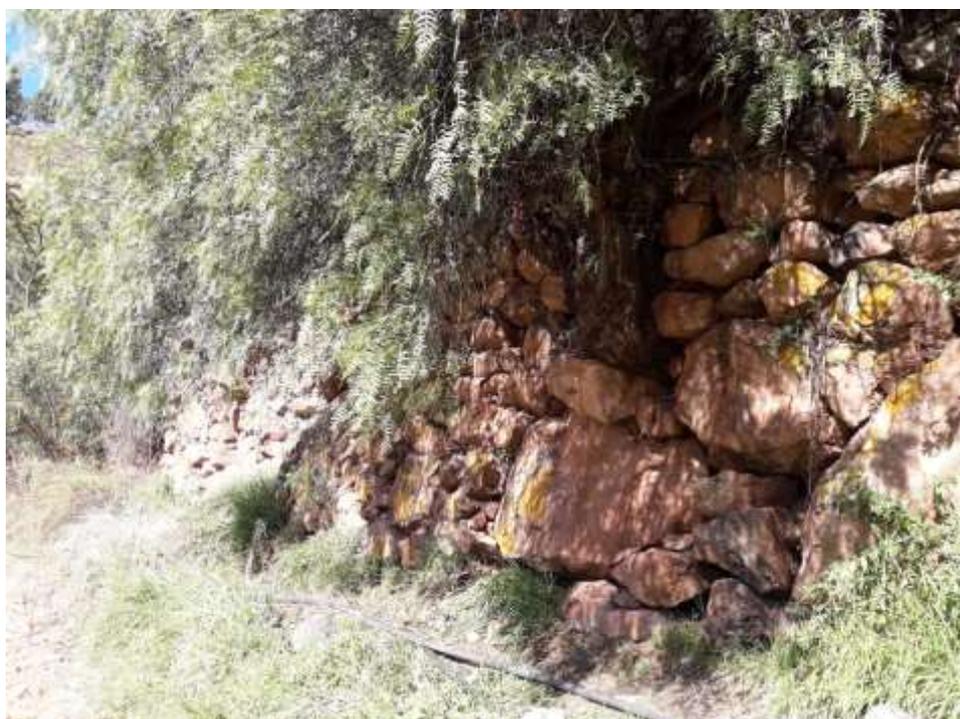
Imagen 04. Vista de otro de los muros de andén, que se encuentran en el Sitio Arqueológico de Tankarpata.

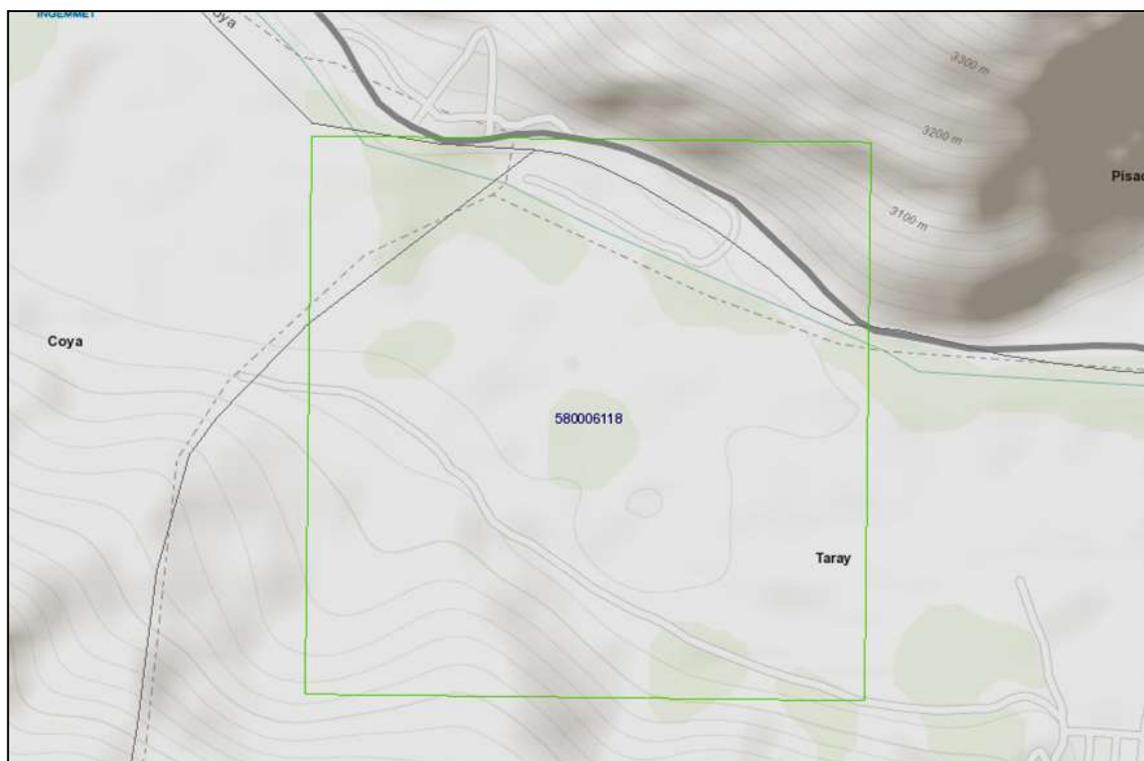
Imagen 04. Mapa del petitorio minero con código 580006118 que se superpone al sitio arqueológico de Tankarpata, el cuadrángulo de color verde corresponde al petitorio minero, entre líneas cortadas rojas se ubica el sitio arqueológico.

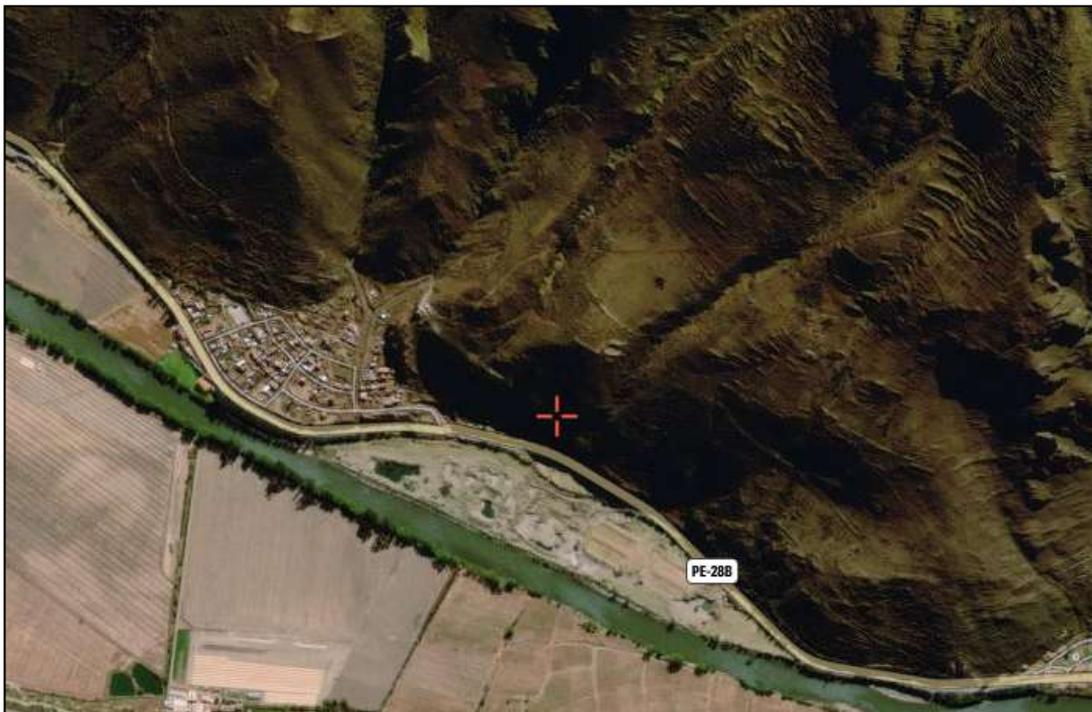
Imagen 01. Vista satelital del sitio arqueológico compuesto principalmente por estructuras funerarias

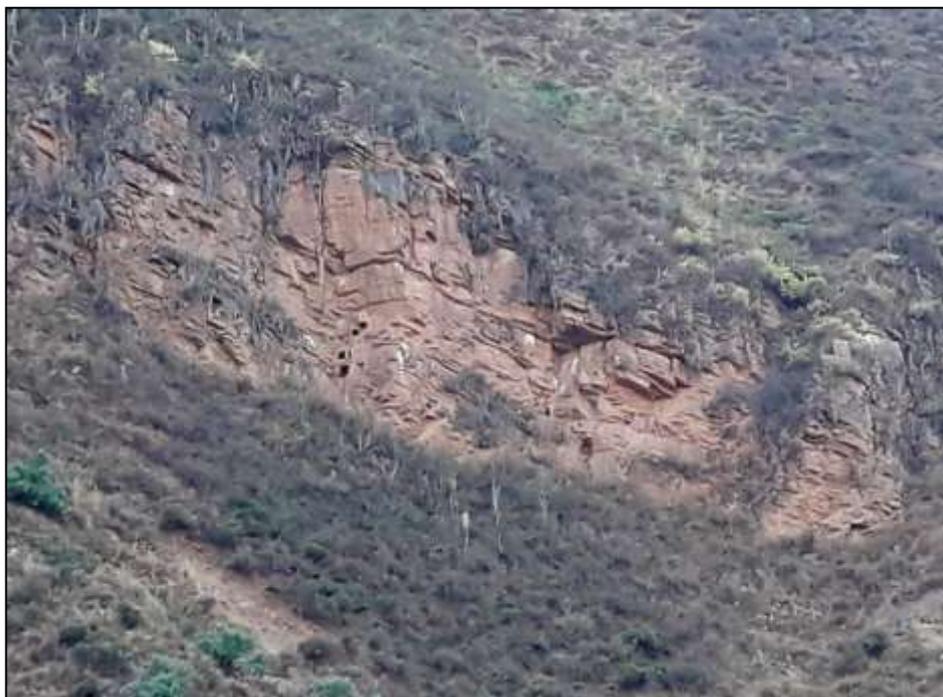
Imagen 02. Vista desde el suroeste de las estructuras funerarias ubicadas en un barranco rocoso que las hace casi inaccesibles.

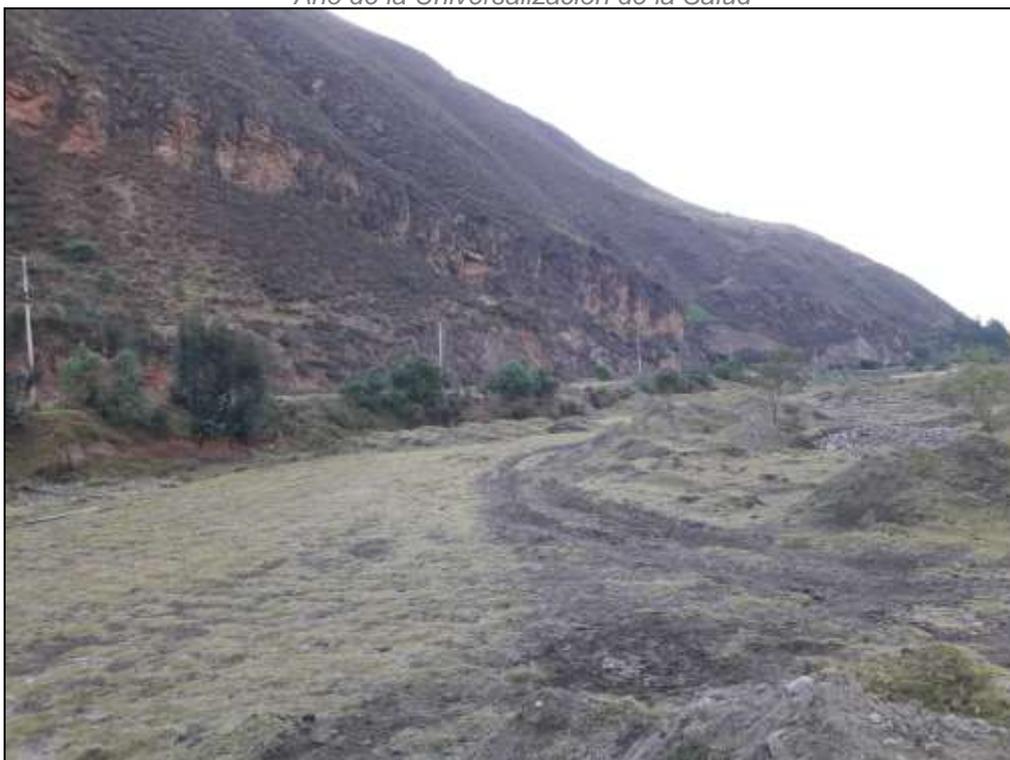
Imagen 03. Vista tomada desde el oeste en la que se puede apreciar de manera panorámica la ubicación de las estructuras funerarias.

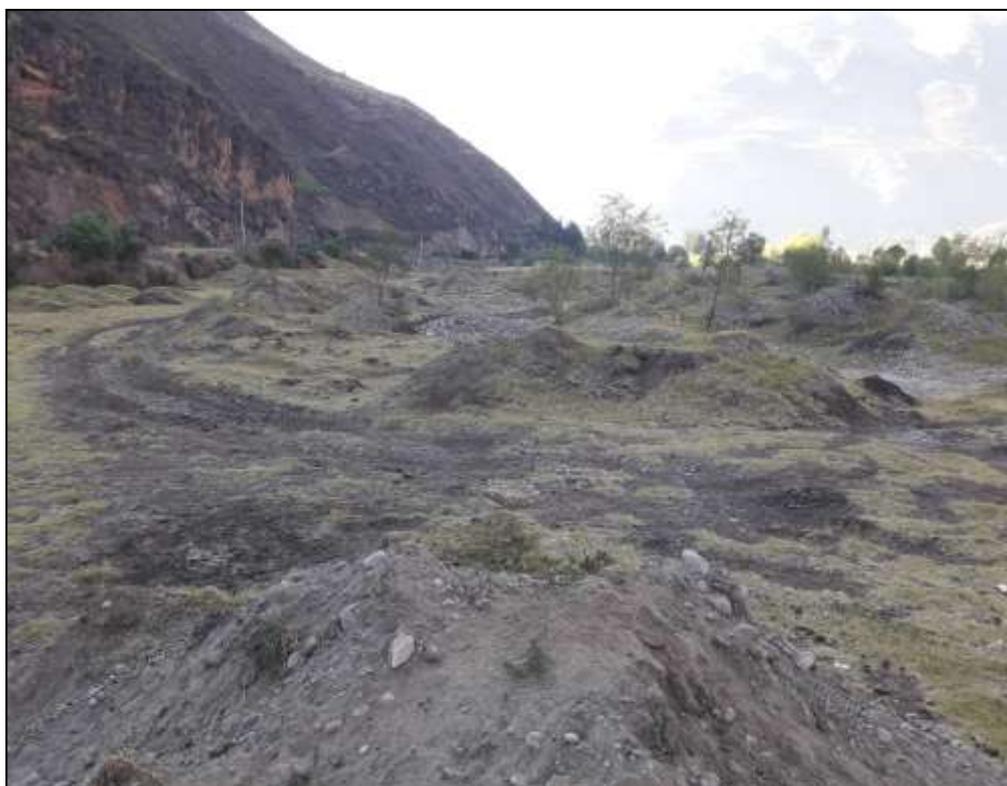
Imagen 04. Vista de la extracción minera no metálica que se viene dando en el las faldas del cerro donde se ubica el sitio arqueológico.

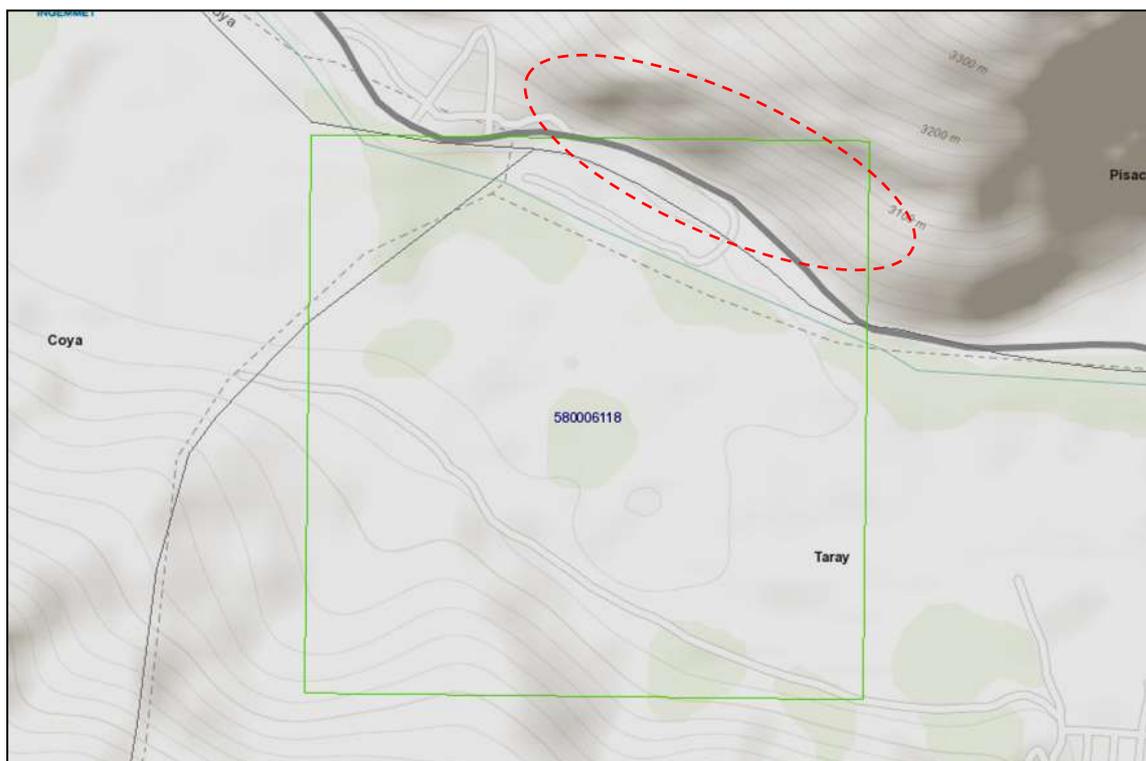
Imagen 04. Mapa del petitorio minero con código 580006118 que se superpone al sitio arqueológico, el cuadrángulo de color verde corresponde al petitorio minero, entre líneas cortadas rojas se ubica el sitio arqueológico.
