RESOLUCION DIRECTORAL N° 000300-2020-DGPA/MC

ARTÍCULO PRIMERO.- DETERMINAR la Protección Provisional del Sitio Arqueológico "Carambayoc", ubicado en el distrito, provincia y departamento de Cajamarca.

SITIO ARQUEOLÓGICO CARAMBAYOC

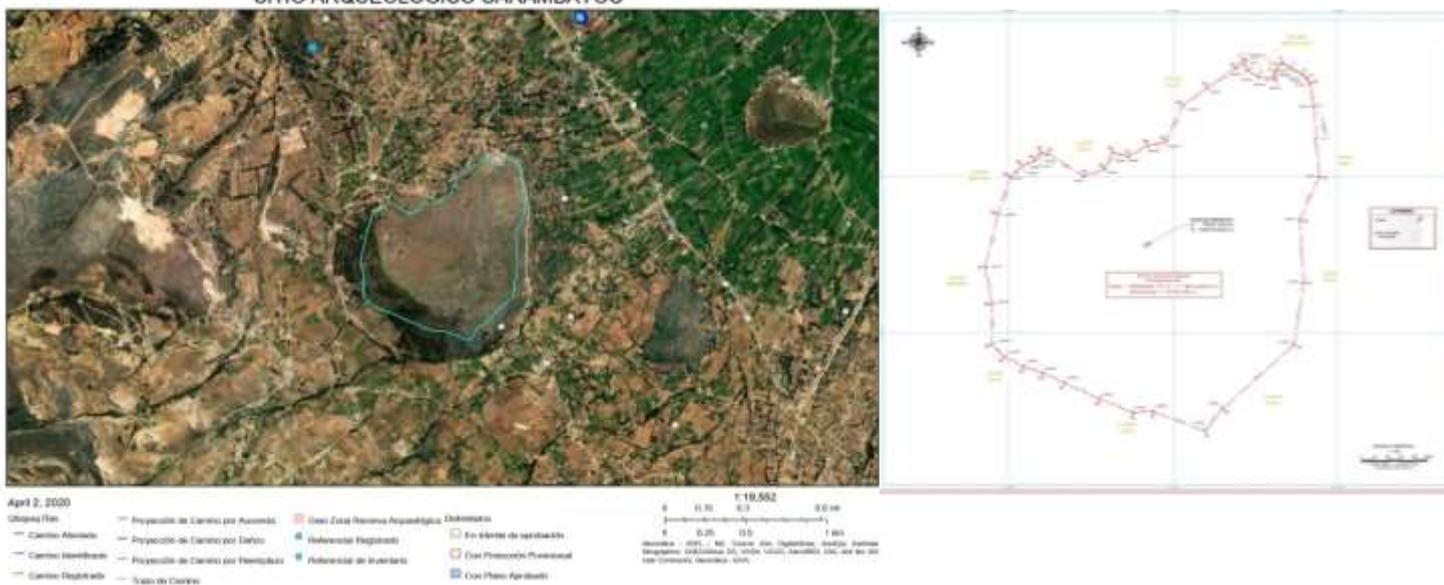
Fig. 01.- Vista satelital del MAP Carambayoc, precisando su poligonal de intangibilidad

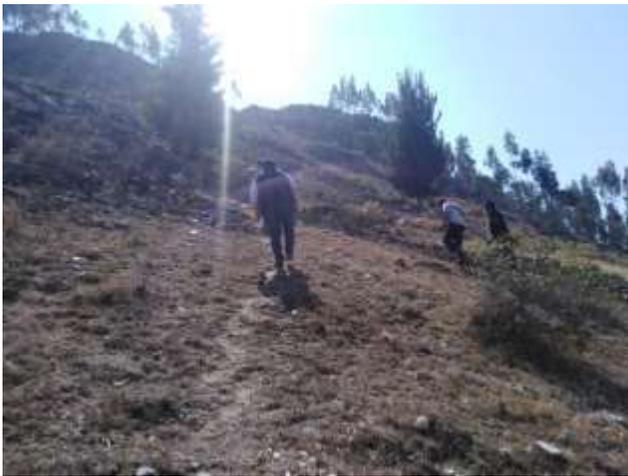
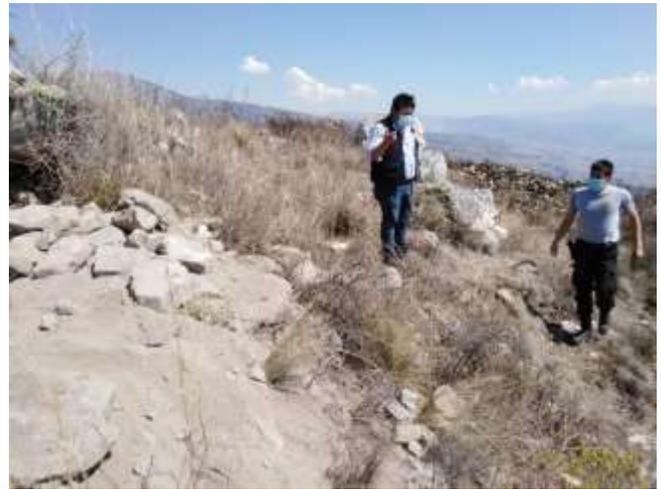
Fig.03.- Vistas de la inspección inmediata realizada de oficio el 29.08.2020 en cumplimiento a la Directiva 002-2018-VMPCIC/MC, por representantes de la DDC Cajamarca junto a efectivos de la policía a efectos de constatar los daños ocasionados por el desastre del incendio forestal que tomó conocimiento del hecho esta dependencia el 27.08.2020 vía medio electrónico (publicación en Facebook y youtube por prensa local); y donde también las imágenes expuestas advirtieron la presencia de excavaciones clandestinas recientes.

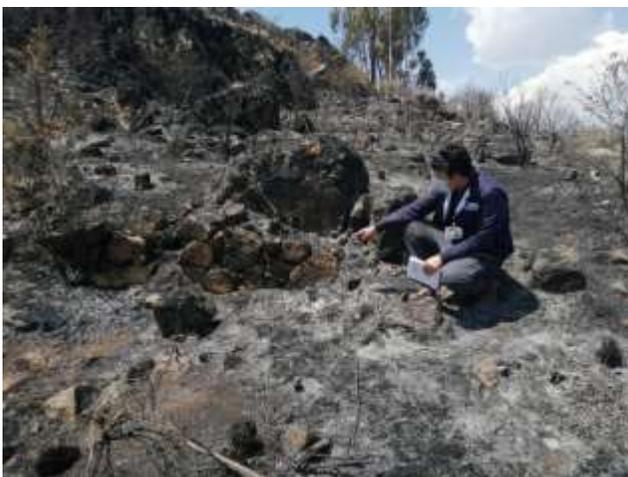
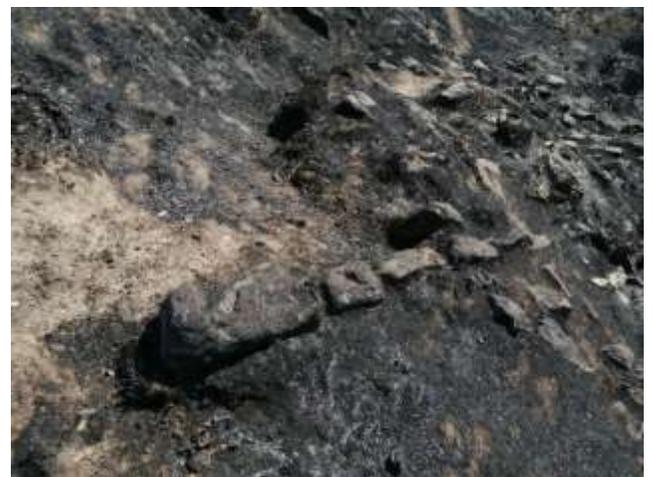
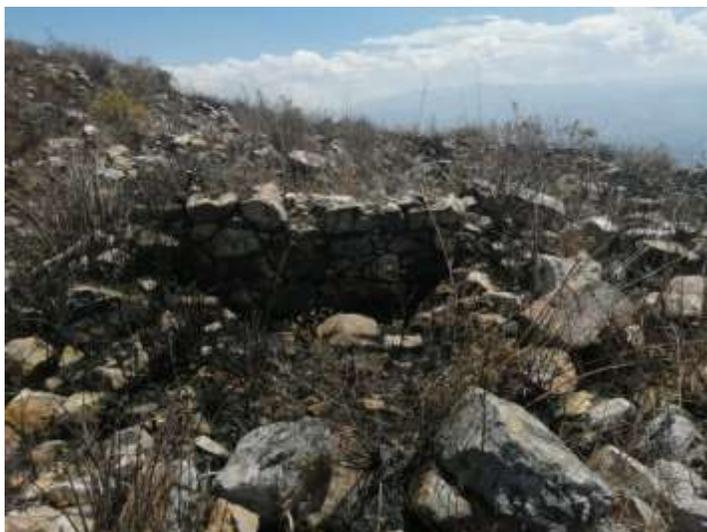
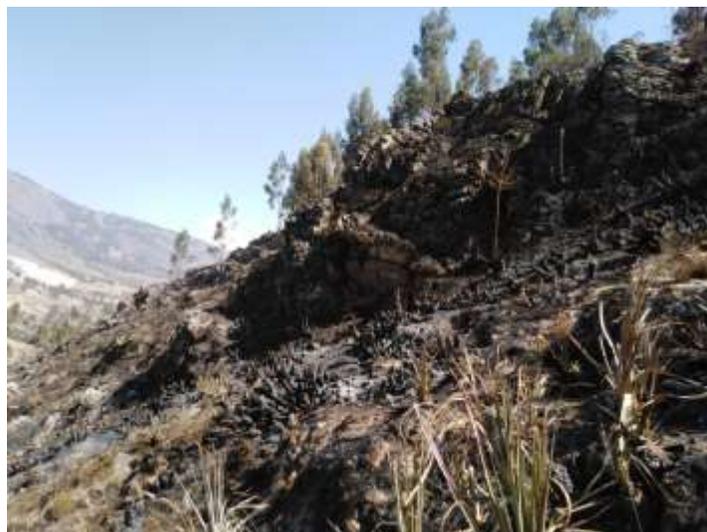
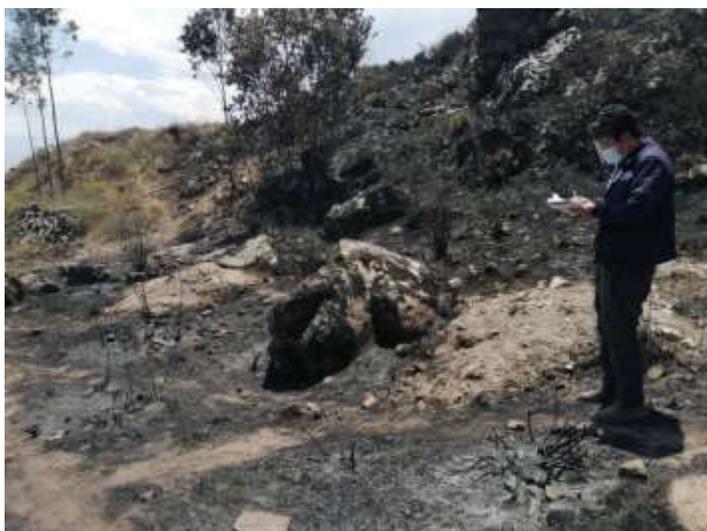
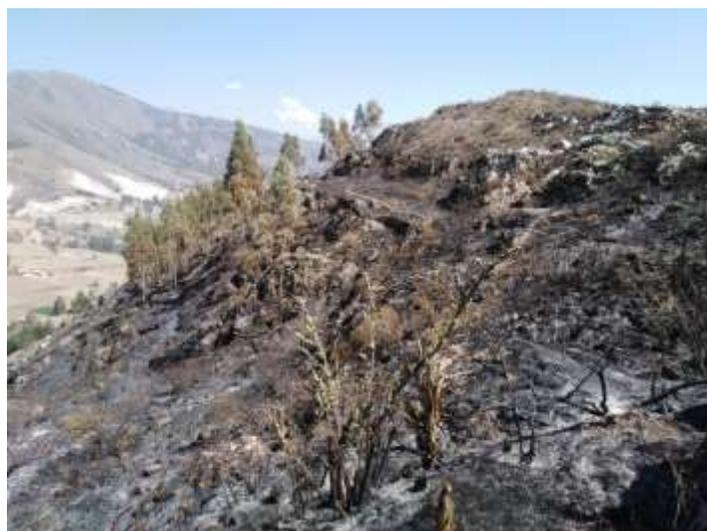
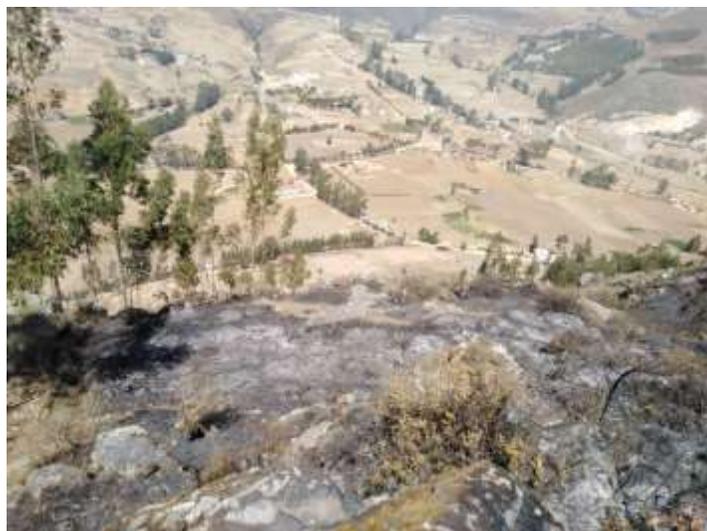
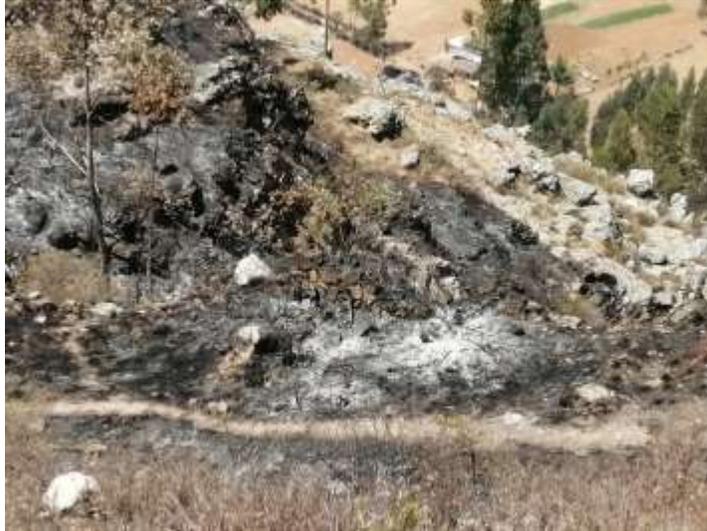
Finalmente, y no menos importante es el tema de la quema forestal, que ha comprometido incluso recientemente la arquitectura prehispánica del MAP en un 26% a 50% del área total.

Fig.04.- (a,b,c,d,e,f,g,h) Vistas de la afectación del incendio forestal que ha comprometido el MAP Carambayoc en un 26 al 50% del área total. Nótese la quema de las terrazas y plataformas con los muros conservados expuestos. Además claro está, de las evidencias culturales muebles dispersos en superficie.

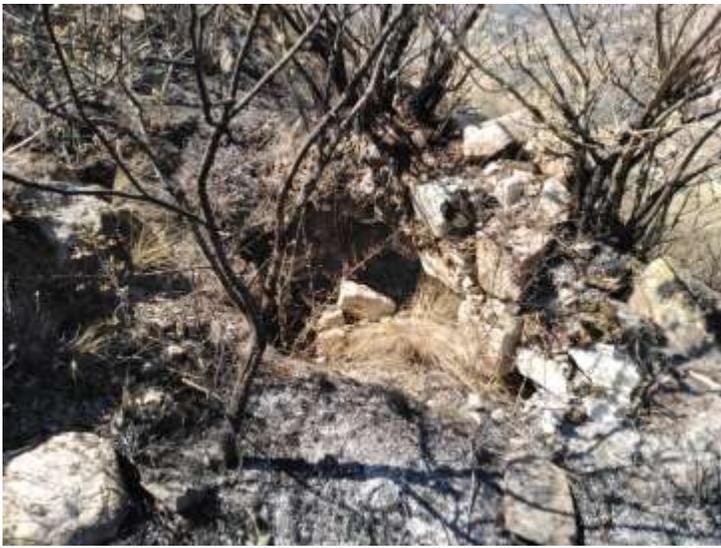
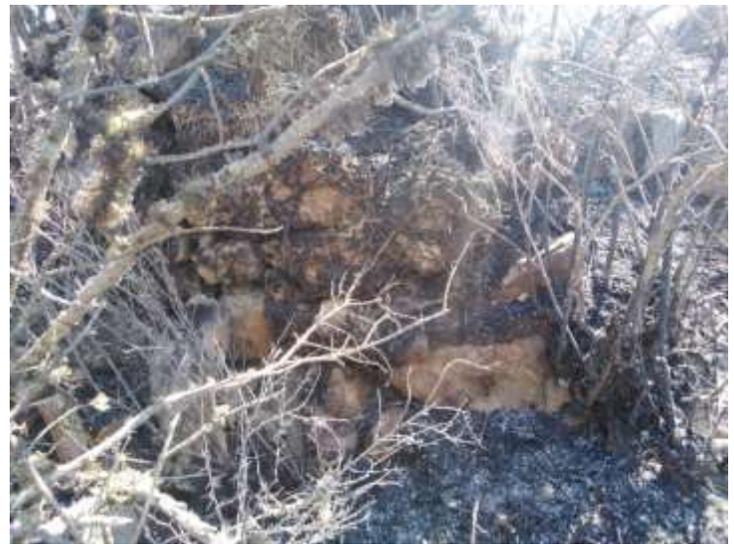
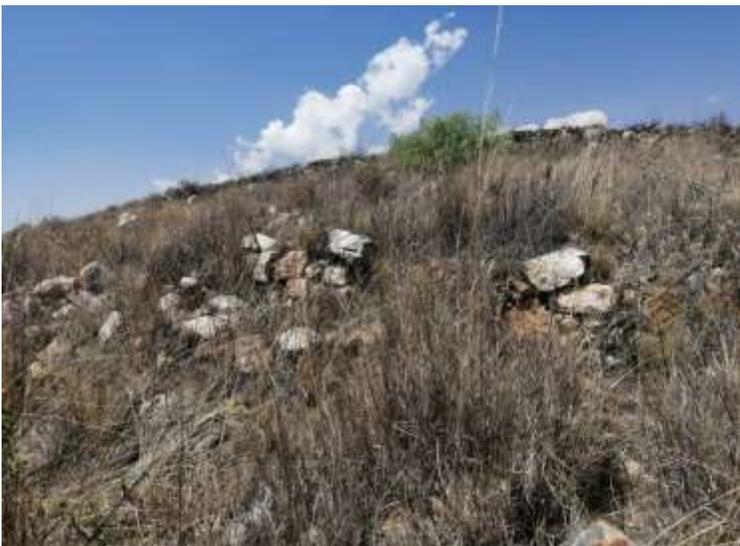
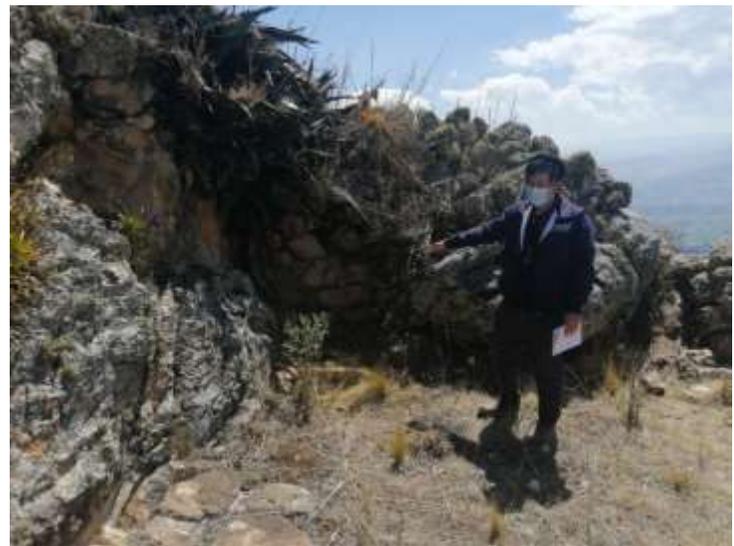
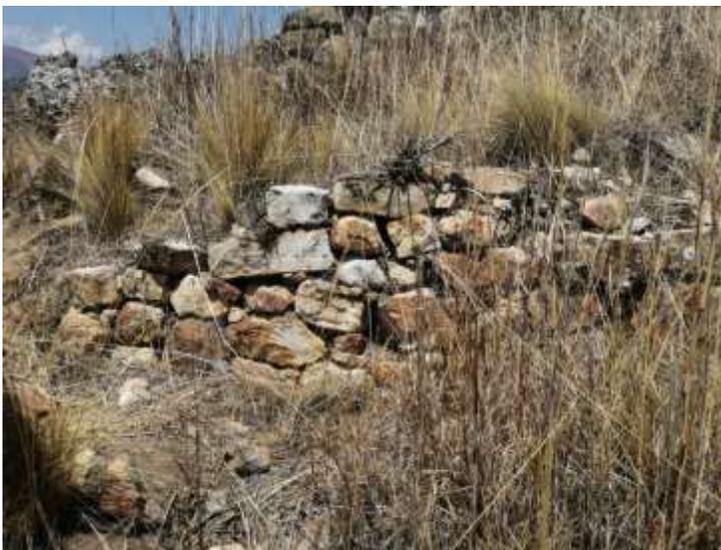
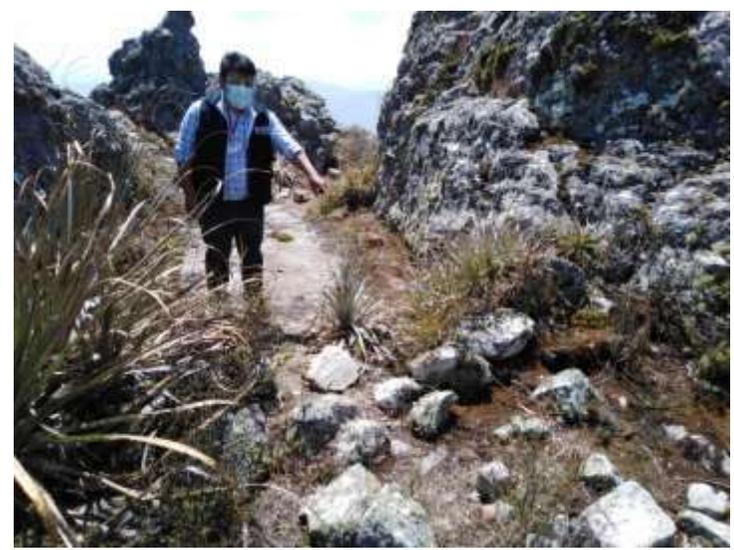
Factores naturales: *La falta de conservación y mantenimiento de la arquitectura de piedra expuesta ha hecho que se vea afectado por la vegetación del lugar presente en un 76% a 100% del área total. Esto ha ocasionado daños superficiales como internos que si bien se produce de forma lenta es de carácter de permanente (biodeterioro) y que encontramos tanto en el núcleo de los muros como adyacentes a estos. Destaca la presencia abundante de musgos y líquenes impregnados en la roca, rodeado de abundante ichu, con presencia de cactus, y plantaciones de pinos y eucaliptos.*

Fig.05.- (a,b,c,d,e,f) del biodeterioro del MAP por falta de mantenimiento y conservación de las estructuras expuestas

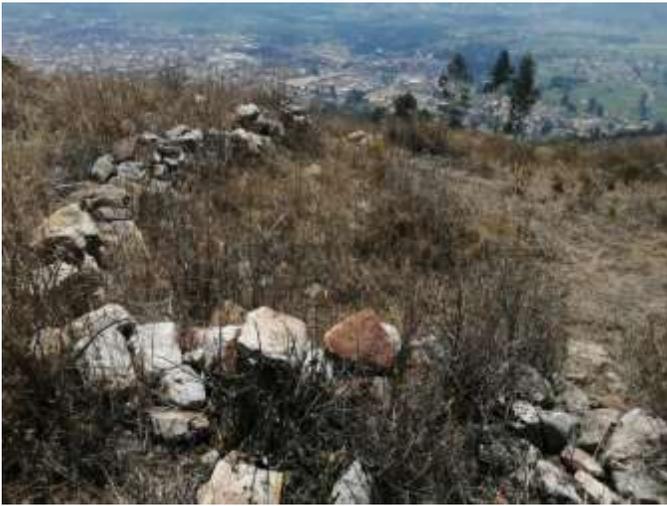
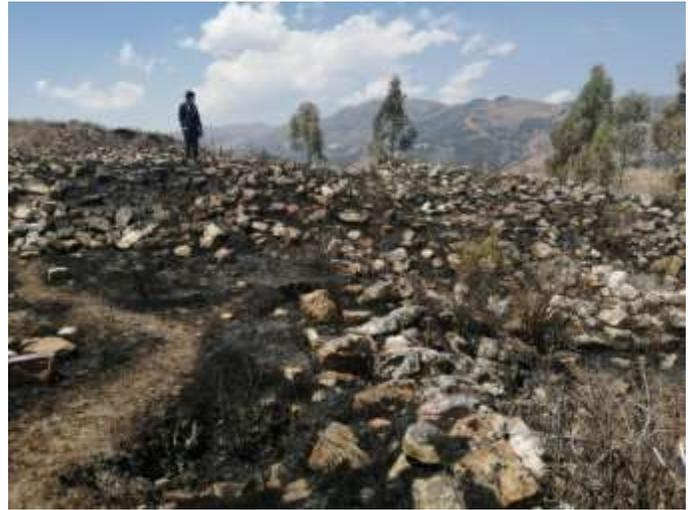
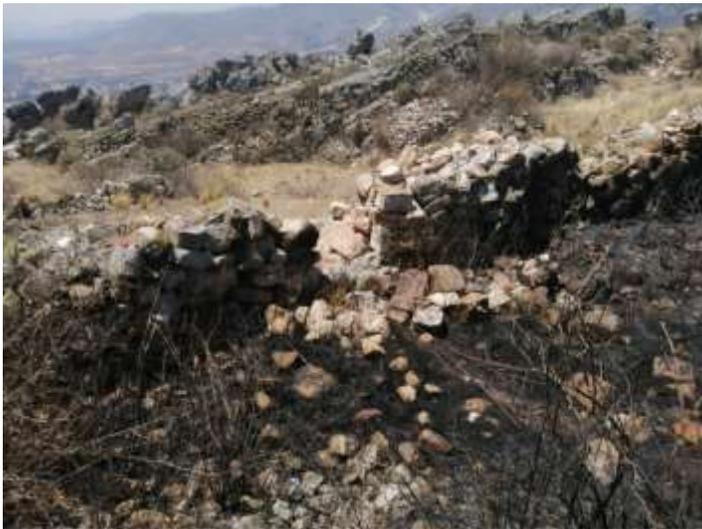
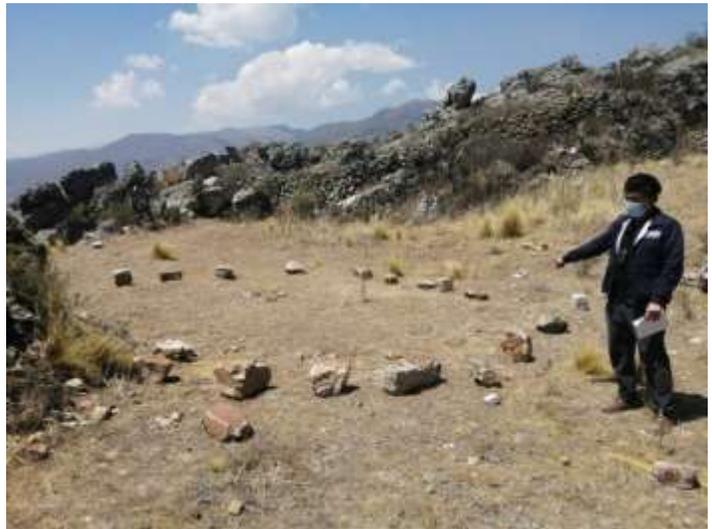
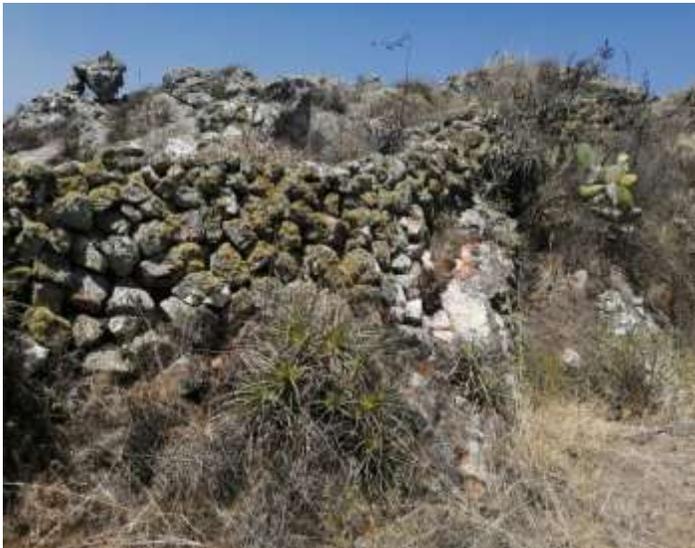
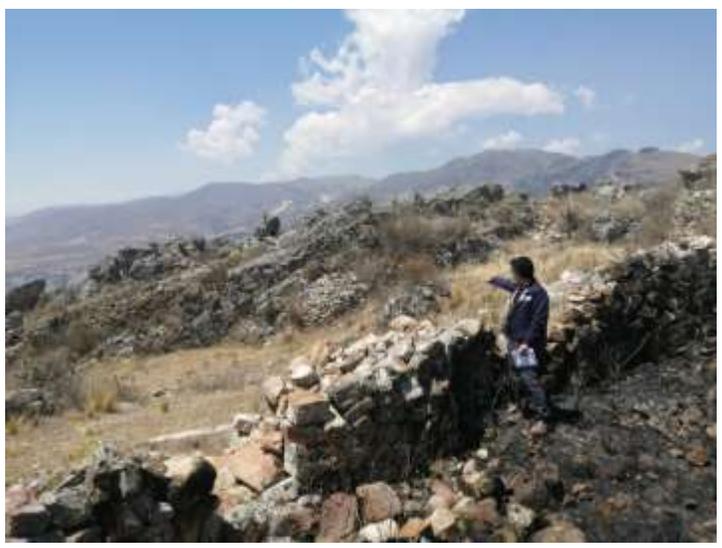
Fig.06.- (a,b,c,d,e,f) Vistas de la afectación al MAP en su integridad y originalidad. Nótese el reacomodo y reutilización del elemento constructivo primario que es la piedra (a,c,e,f); destrucción de los ambientes (b y d). Nótese incluso en la imagen d. la alteración del contexto para fines de reunión y celebración a decir de las botellas de plástico asociadas.

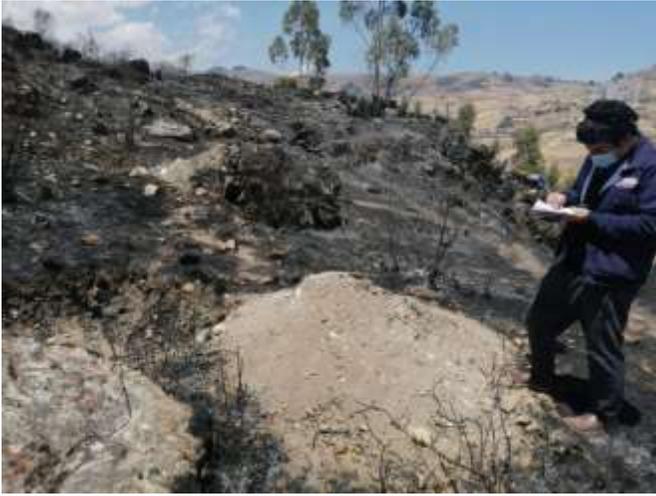
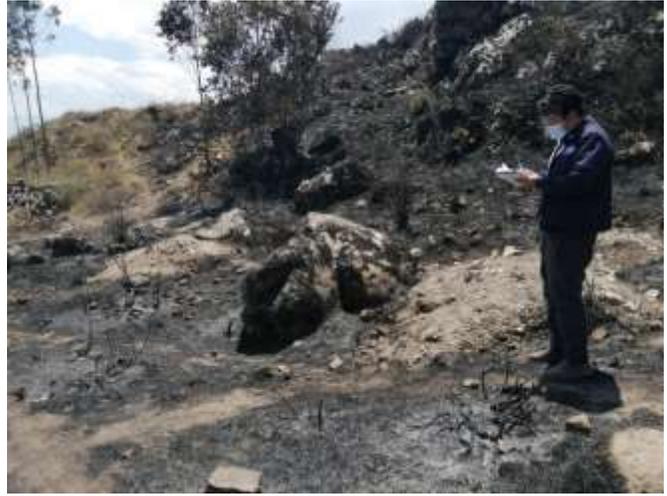
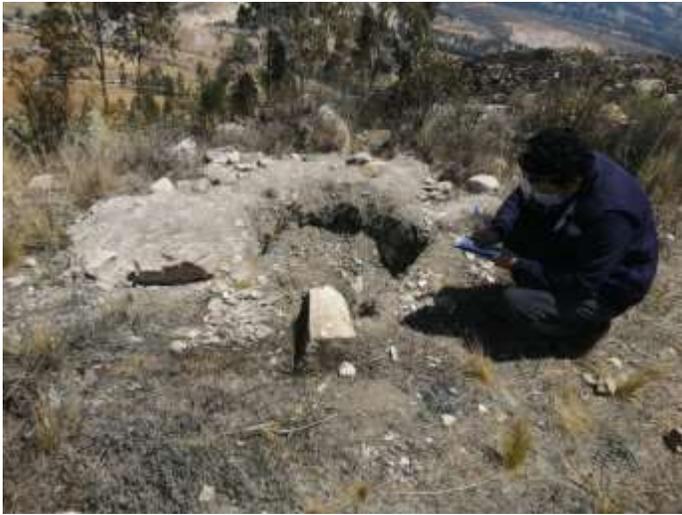
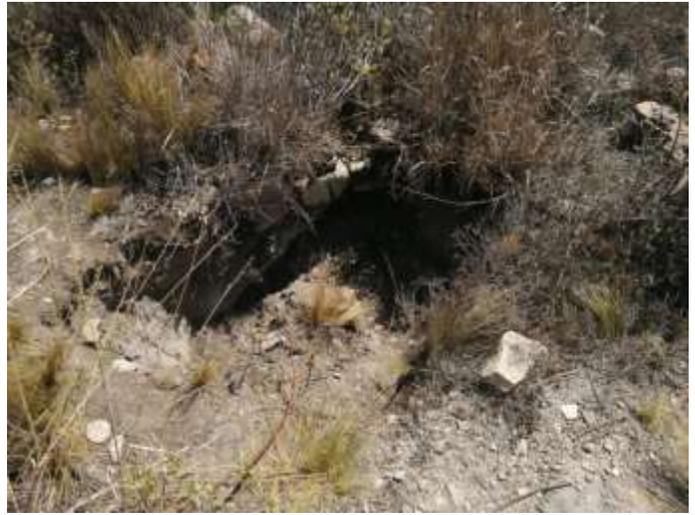
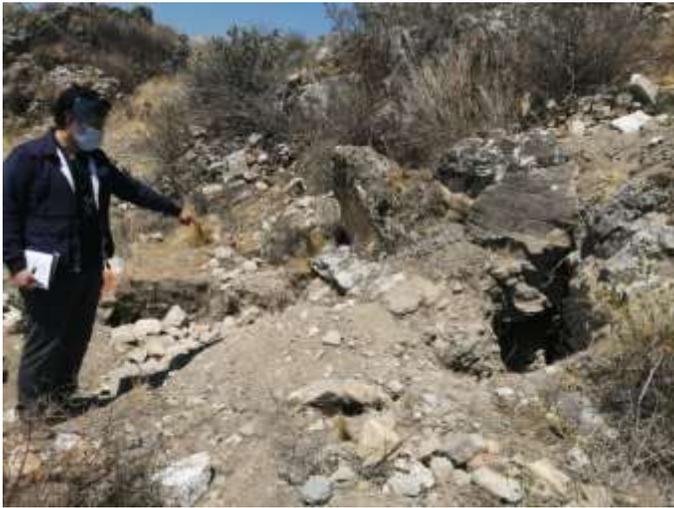
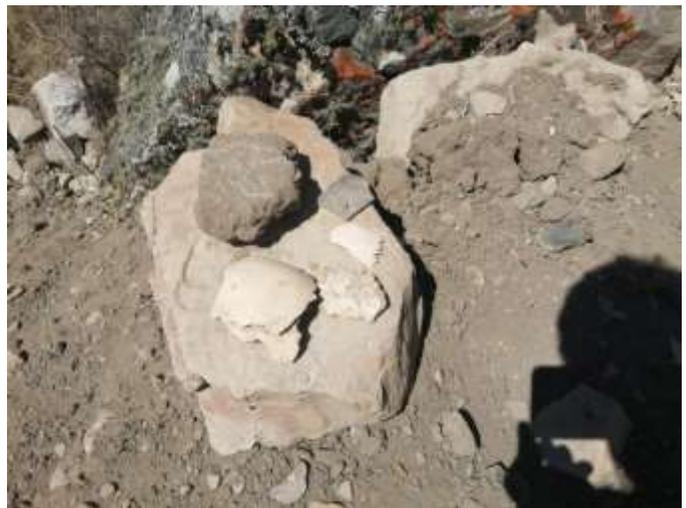
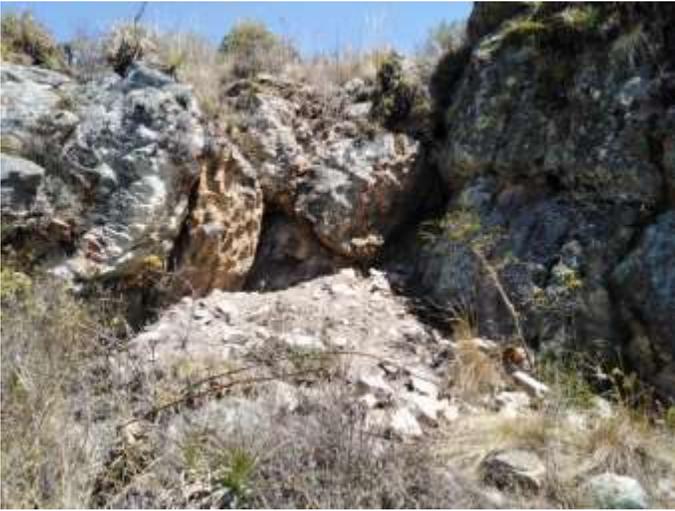
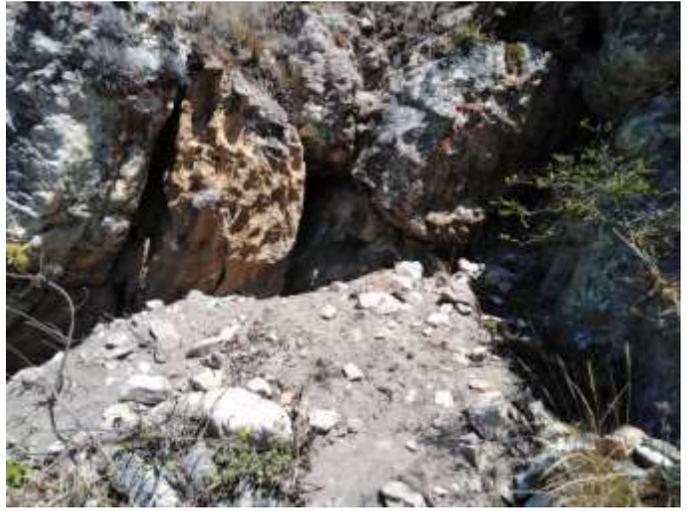
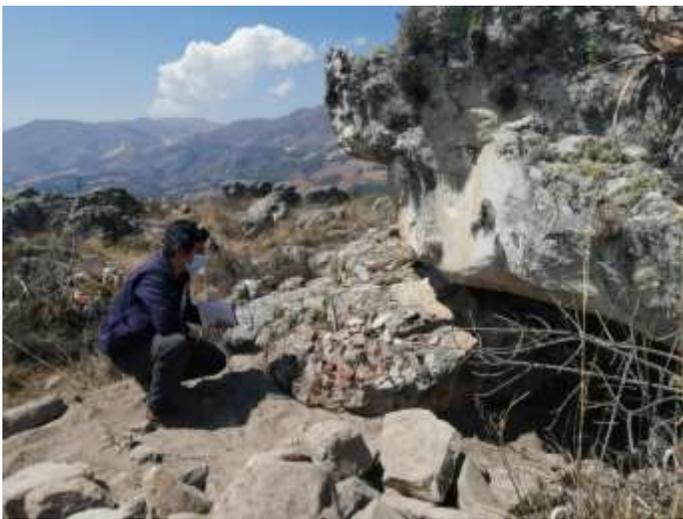
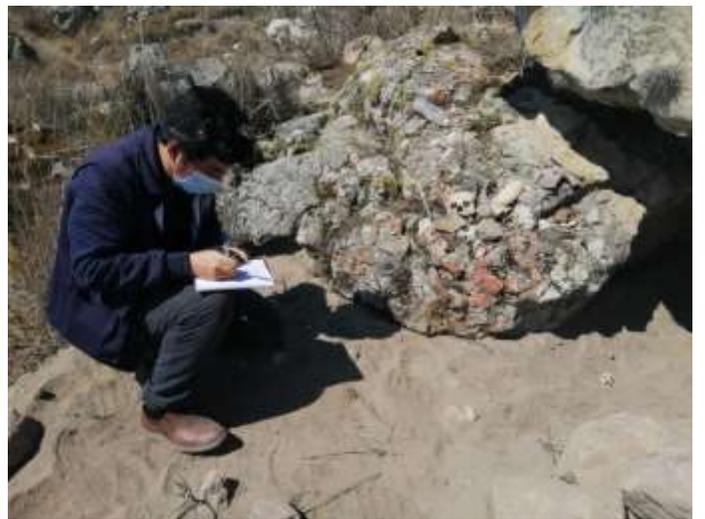
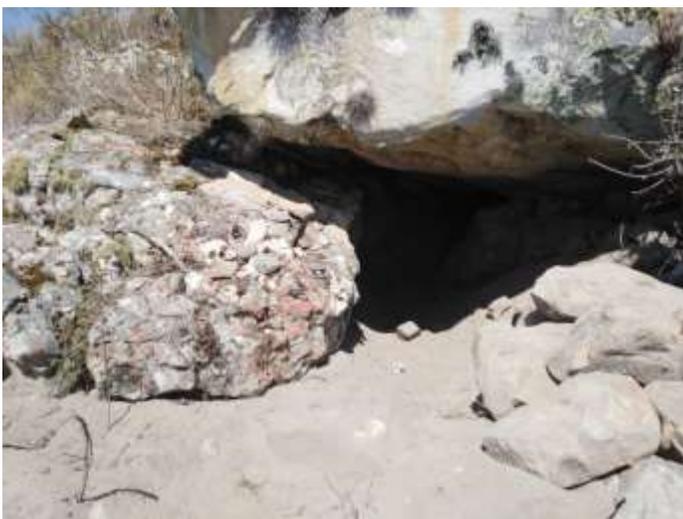
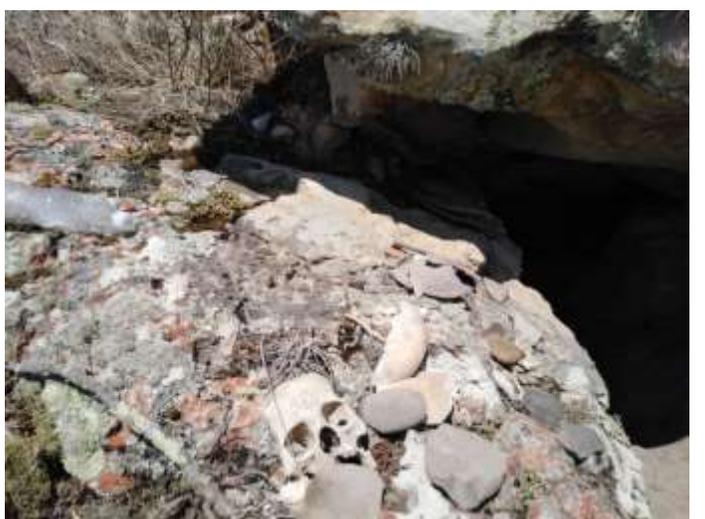
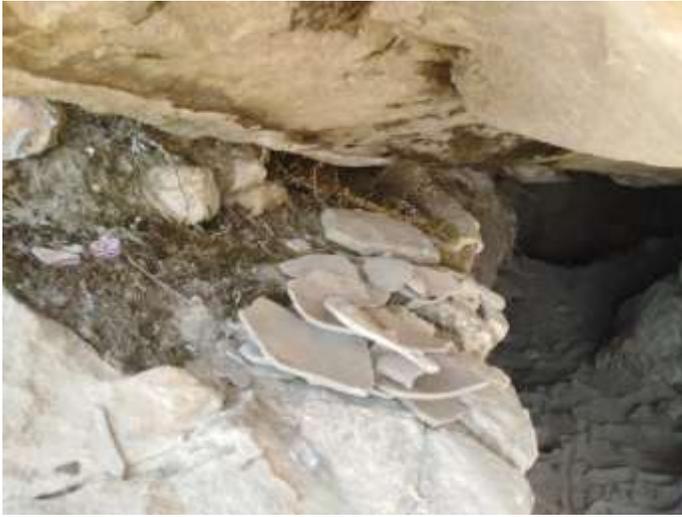
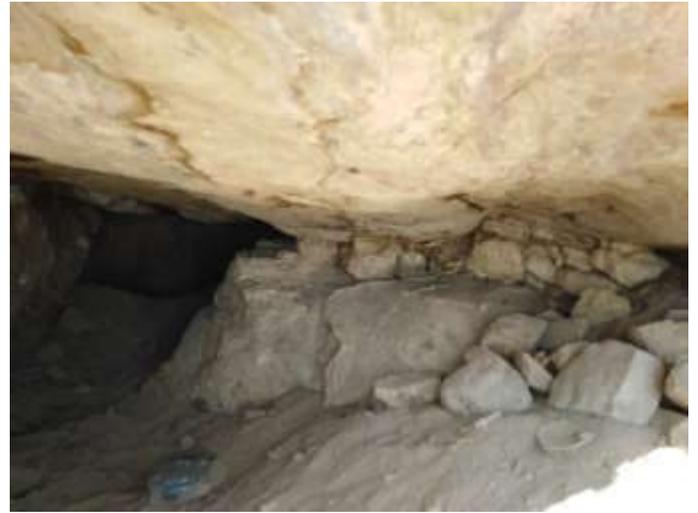
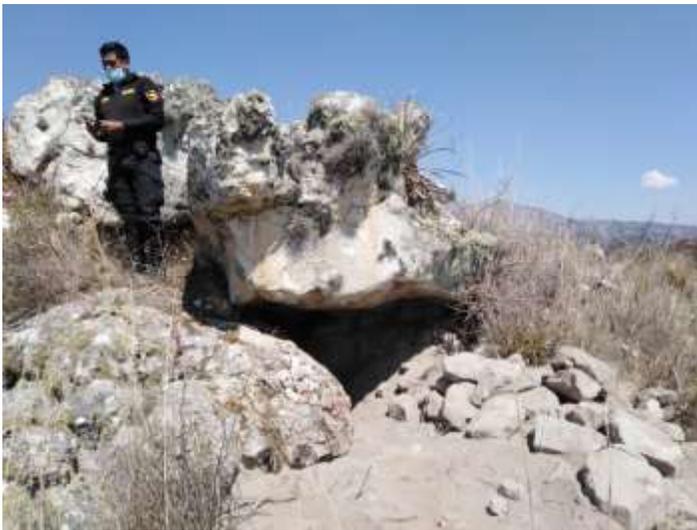
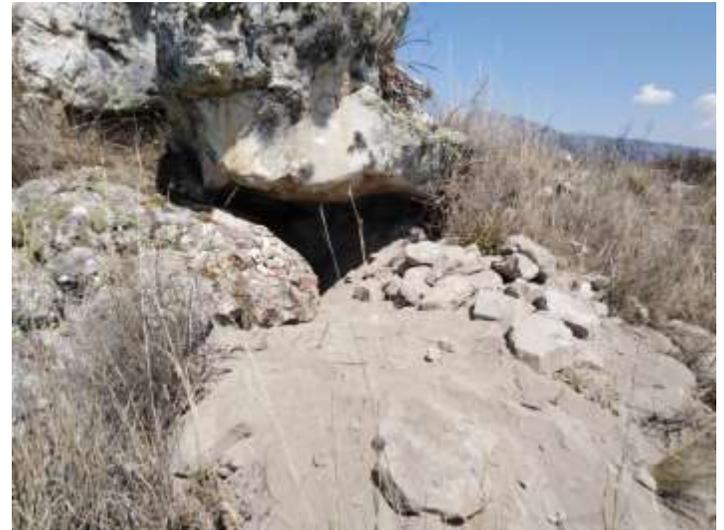
La falta de monitoreo y vigilancia a conducido a que el MAP se vea comprometido con excavaciones clandestinas (huaquería) en gran número que denotan una práctica continua en el lugar. Esta lesión está presente en promedio en un 51% a 71% del área total.

Fig. 07.- Vistas fotográficas (del 1 al 16) de las excavaciones clandestinas (huaqueo), cuya lesión es “persistente” se encuentra presente en un 51 a 75% del área total. Nótese en las imágenes 1 y 2 donde el huaqueo persiste después del incendio ocurrido el 27.08.20. Asimismo, en la figura 4 se puede observar la exposición de una hilera de muro de algún ambiente tras la excavación. Cabe resaltar en las imágenes del 9 al 16 , toda vez que corresponden a un abrigo rocoso que fue excavado clandestinamente extrayendo restos óseos de animal y humano, instrumentos líticos, restos malacológico y fragmentaría de cerámica.

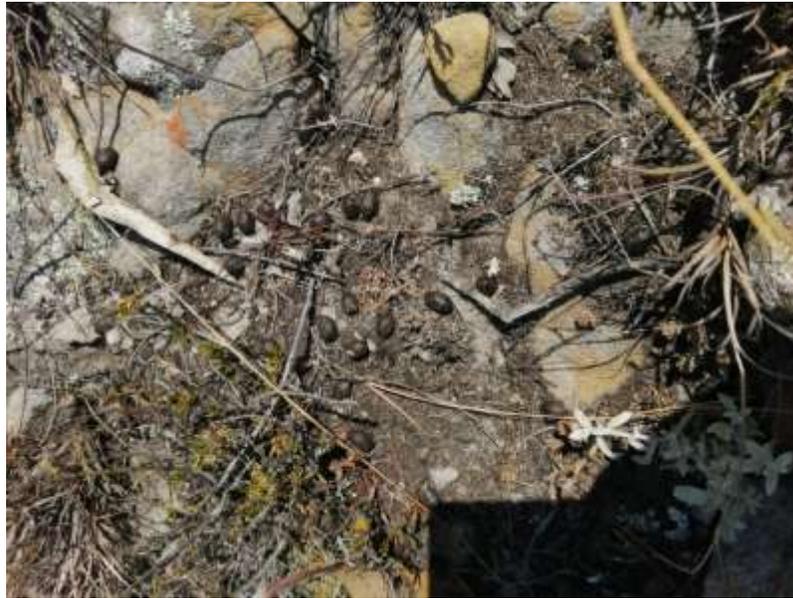
Otra problemática es la actividad cotidiana del poblador local como es la agricultura y el pastoreo del ganado, ocasionando el proceso erosivo del suelo y destrucción de las estructuras arquitectónicas para reubicarlas como lindero de sus tierras. Esta lesión está presente en promedio en un 6% a 25% del área total.

Fig. 08.- Registro en superficie del MAP de excremento de los animales de pastoreo

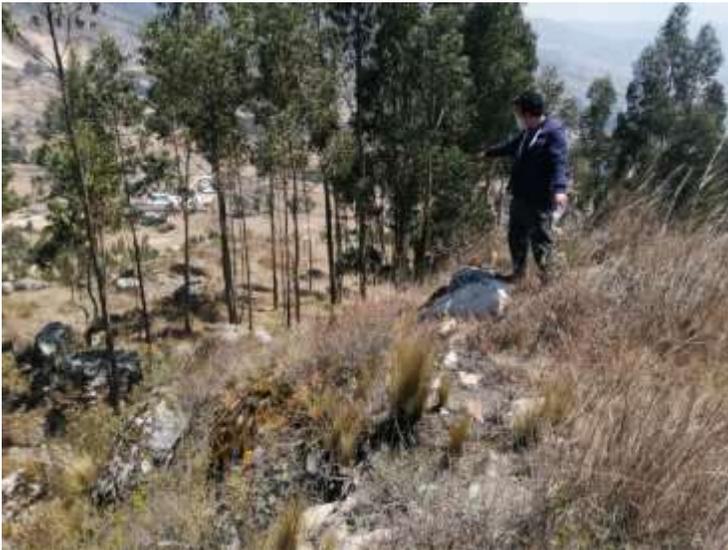
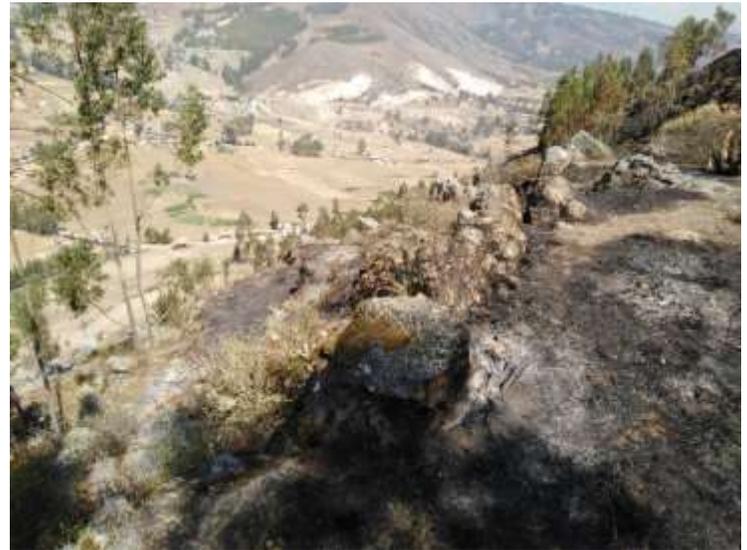
Fig. 09.- Vista del aterrazado y plataformas del MAP que se han visto comprometidos con las acciones negativas.

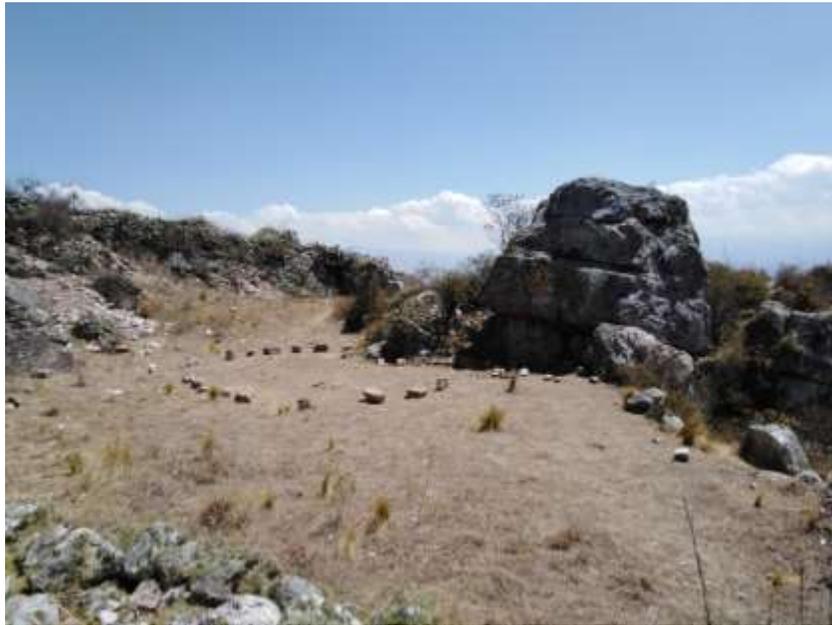
Fig. 10.- Vista panorámica del Segundo abrigo rocoso existente en la cima y parte central del MAP. Nótese, se reitera, la manipulación del contexto con la disposición de las piedras en círculo para entablar reunión.
