**RESOLUCION DIRECTORAL N° 000301-2020-DGPA/MC**

Asunto : Determinación de la protección provisional del Sitio Arqueológico "Chornancap", ubicado en el distrito, provincia y departamento de Lambayeque.

**Asunto :** **REMITO INFORME TÉCNICO PARA SOLICITAR  
PROTECCIÓN PROVISIONAL DE LA ZONA  
ARQUEOLÓGICA MONUMENTAL CHOTUNA-  
CHORNANCAP, DISTRITO DE LAMBAYEQUE,  
PROVINCIA DE LAMBAYEQUE, DEPARTAMENTO DE  
LAMBAYEQUE.**

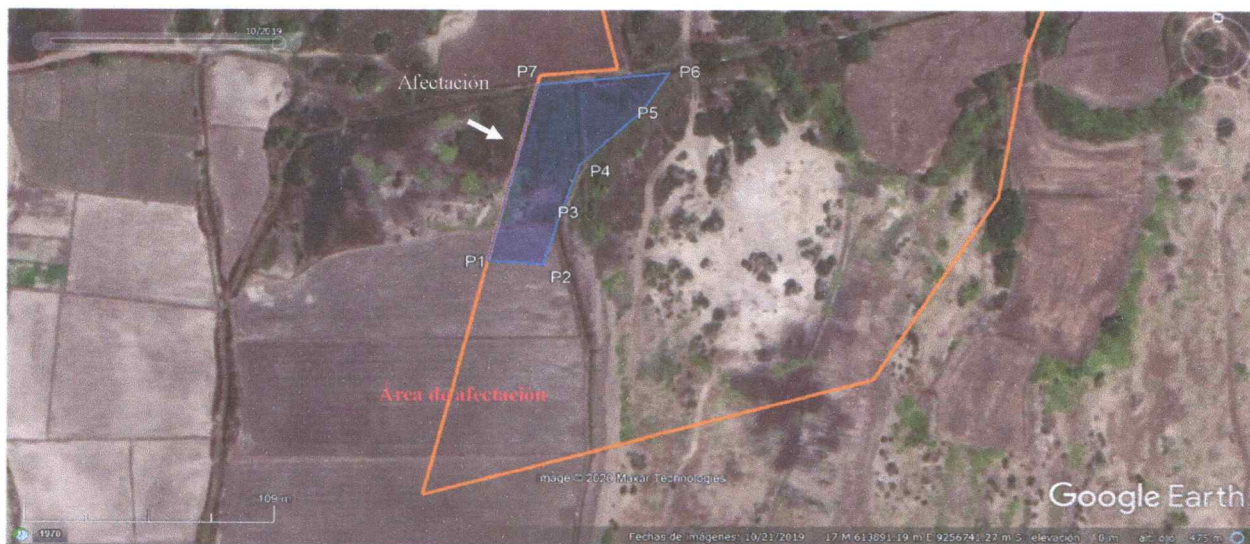
*Las actividades descritas se realizaron en un área aproximada de 3076 m<sup>2</sup>, aproximadamente (40 x 65m), en un sector ubicado al extremo sur oeste del sitio arqueológico y a 80m al oeste del lugar donde se excavó la tumba de la "Sacerdotisa de Chornancap".*

Imagen 03. Fotografía satelital, tomada del software Google Earth (21SET2019), mostrando el lado sur del MAP Chornancap y el área de afectación.

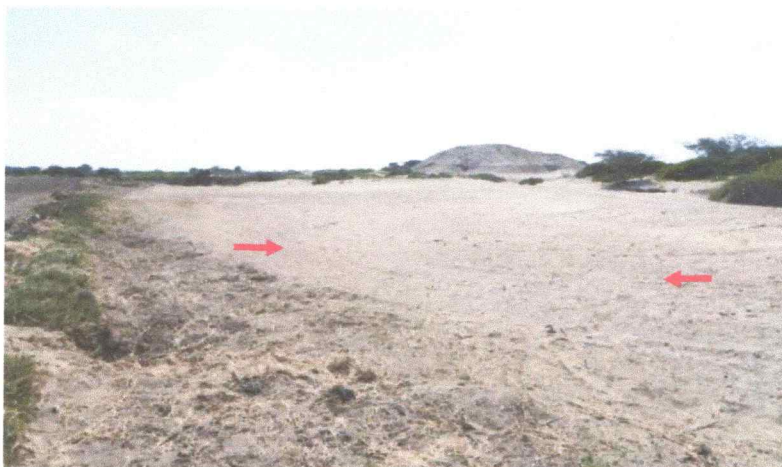
*Excavación, remoción y nivelación de suelo: Actividades de excavación, remoción y nivelación de suelo mediante el uso de maquinaria pesada, presumiblemente tractor con rufa, por las huellas observadas, con fines agrícolas. Durante la inspección en el área de la afectación, se registró abundante fragmentería de cerámica prehispánica, disturbada por el nivelamiento y restos malacológicos dispersos; así mismo, se registran restos de arquitectura (muros y recintos de adobe) que han sido seccionados y/o mutilados, total o parcialmente y las cabeceras de los muros expuestos por la maquinaria, produciéndose una destrucción irreversible de la arquitectura existente y su contexto (Imagen 04, 05, 06 y 07).*

Imagen 05. Chornancap: Vista general del área nivelada por el Sr. Mercedes Santamaría Suclupe

- 3.5. En consecuencia, indica en su apartado IV.b, como medidas preventivas recomendadas ante la afectación verificada al bien integrante del patrimonio cultural de la Nación, comunicación a los responsables de la afectación para evitar que sigan trabajando en la zona, así como la colocación de hitos; siendo oportuno precisar que la primera medida propuesta debe implicar la paralización de toda acción antrópica que suponga afectación al sitio arqueológico.

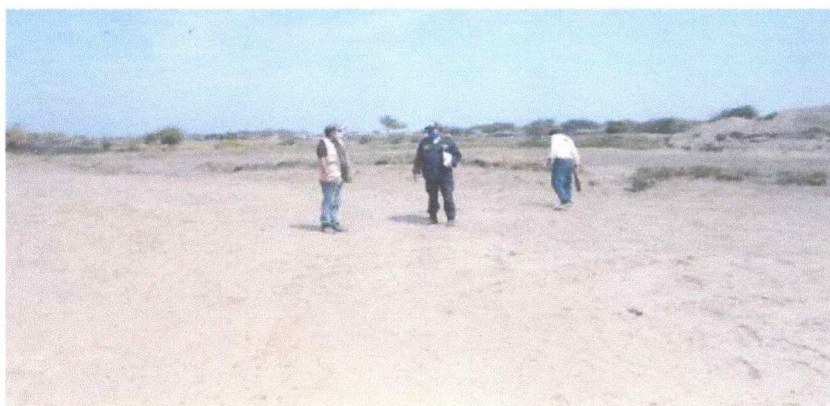
Imagen 06. Chornancap: inspección ocular del día 8 de Agosto del 2020, al área de afectación.

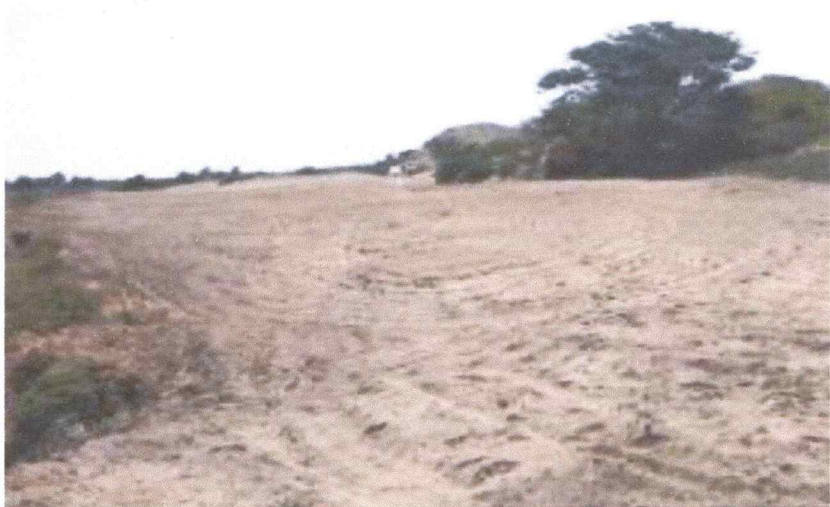
Imagen 07. Chornancap: improntas de la maquinaria pesada utilizada para la excavación, remoción y nivelación de suelos.
