RESOLUCION DIRECTORAL N° 000316-2020-DGPA/MC

ARTÍCULO PRIMERO.- DETERMINAR la Protección Provisional del Sitio Arqueológico Chillilí, ubicado en el distrito de Jayanca, provincia de Lambayeque, departamento de Lambayeque.

INFORME N° 000233-2020-DGPA-LRS/MC

INFORME N° 000129-2020-DSFL-MDR/MC

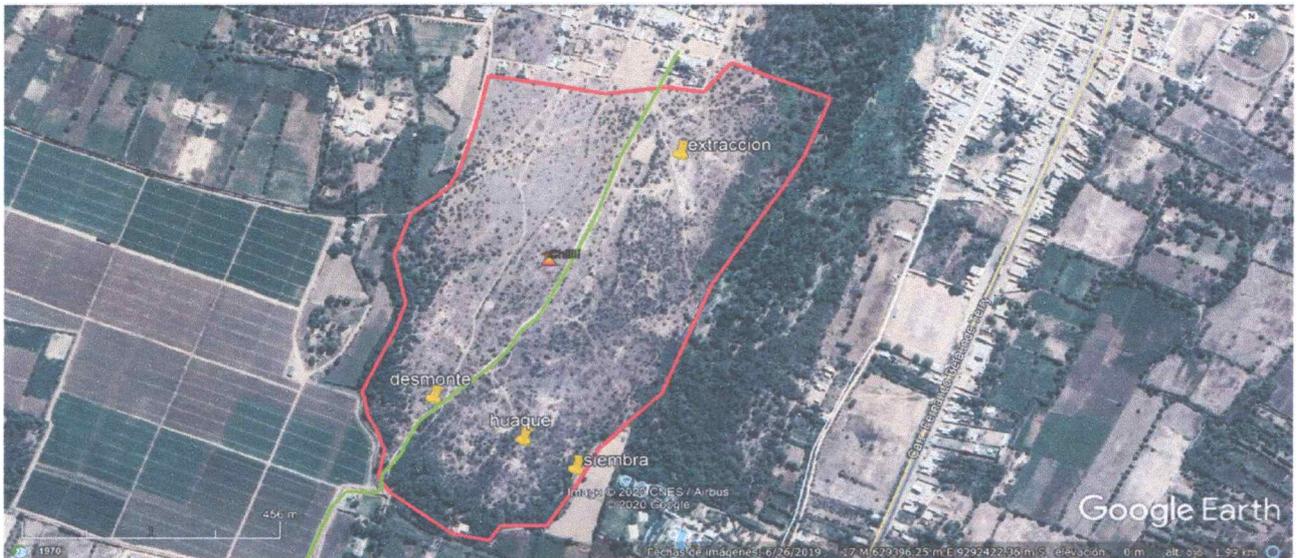
Fotografía satelital mostrando las zonas afectadas dentro del polígono intangible del MAP Chililí. En línea verde, la trocha carrozable que atraviesa el área intangible.

Trocha carrozable: Existe una trocha carrozable que atraviesa el Sitio arqueológico Chillí, muy usada por vehículos que van del AAH. Señor de la Misericordia hacia la agroindustria Gandules SAC (Imagen 11).

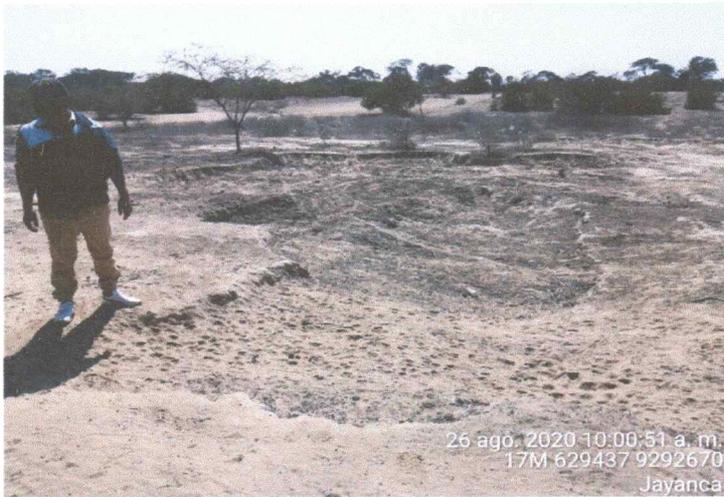
Fotografía del área excavada y removida dentro del polígono intangible del sitio arqueológico Chillili.

ARTÍCULO SEGUNDO.- DISPONER como medidas preventivas, en el polígono especificado en el artículo precedente, la paralización de toda actividad antrópica que suponga vulneración al Sitio Arqueológico Chillí, así como el anclaje de hitos en cada uno de los vértices del polígono arqueológico y señalización que indique su carácter intangible.

Excavación y remoción de suelos: Se pudo constatar que se realizan labores de excavación en un área aproximadamente de 300 m², estas excavaciones se realizan con el objetivo de extraer material para realizar adobes. Y probablemente es realizado en las primeras horas de la mañana por moradores del AAHH. Señor de la Misericordia. La coordenada UTM (WGS84) referencial de la afectación es 629446.00E - 9292657.00N. (Imagen 03 - 04)

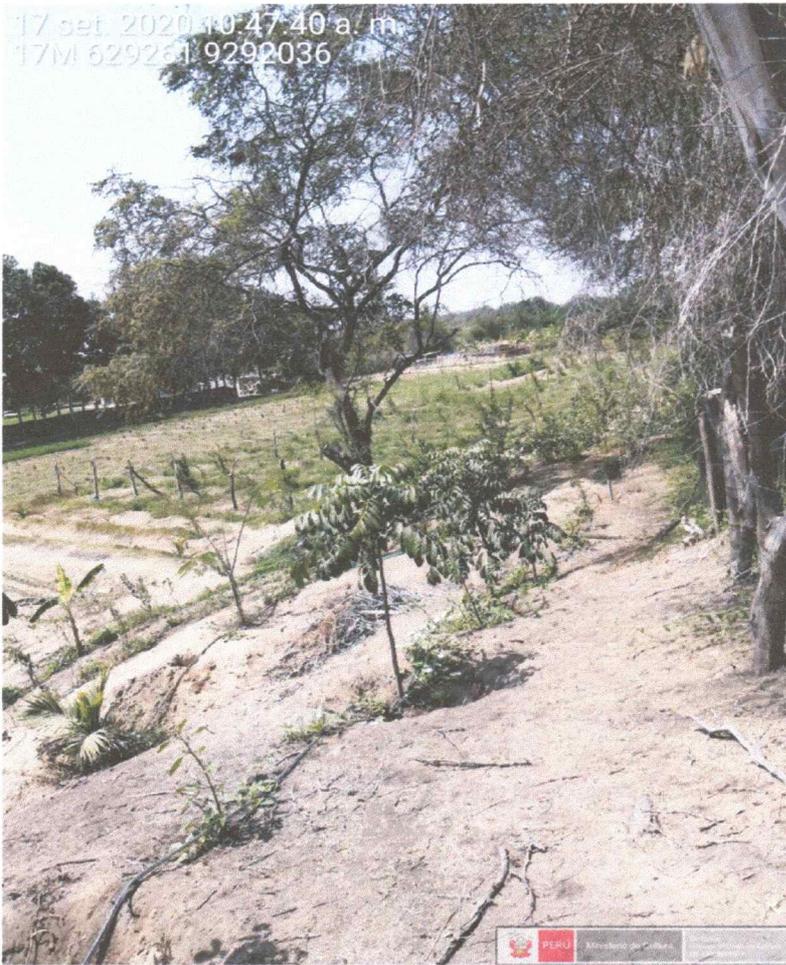
Fotografía mostrando expansión agrícola y sembrío de arbustos frutales dentro del polígono intangible del sitio arqueológico Chillili.

Expansión agrícola y siembra de arbustos frutales: Durante la inspección ocular conjunta, se registró expansión agrícola en el lecho del Río Motupe y en la ladera sureste del MAP Chillí, observándose mangueras utilizadas en el sistema de riego por goteo y tuberías instaladas dentro del polígono intangible, que permiten irrigar arbustos frutales sembrados dentro del sitio arqueológico. La coordenada UTM (WGS84), referencial de la afectación es 629260.0E – 9292036.00 N. (Imagen 09-10).
