**RESOLUCION DIRECTORAL N° 000380-2020-DGPA/MC**

**Asunto :** INFORME TÉCNICO DE VIABILIDAD DE LA PROPUESTA  
DE DETERMINACIÓN DE LA PROTECCIÓN  
PROVISIONAL DEL BIEN INMUEBLE PREHISPÁNICO  
SITIO ARQUEOLÓGICO HATUN MONTE.

**INFORME TECNICO DE VIABILIDAD DE  
DETERMINACION A LA PROTECCIÓN PROVISIONAL  
DEL BIEN INMUEBLE PREHISPÁNICO/SITIO  
ARQUEOLÓGICO DE HATUN MONTE**

**INFORME DE INSPECCIÓN N°04-2020-CCZSAC-MC**

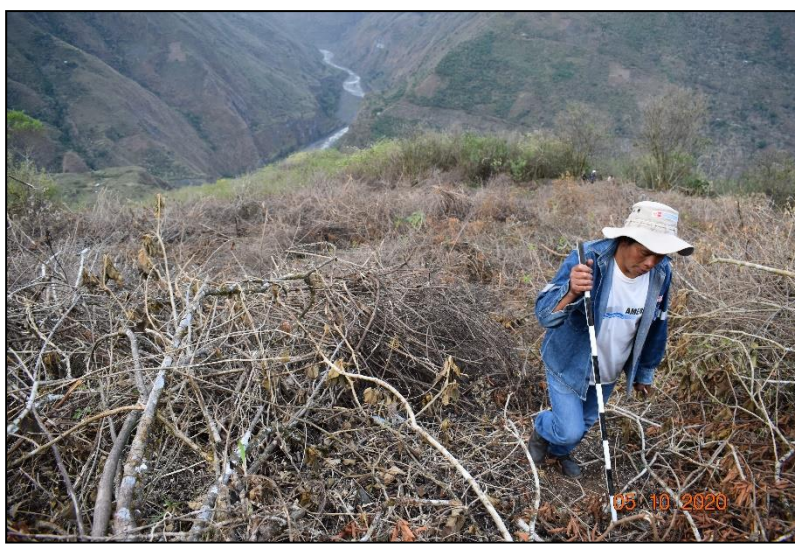
**Imagen 03.** Ascenso al sitio arqueológico, nótese la vegetación seca producto del roce y tala.

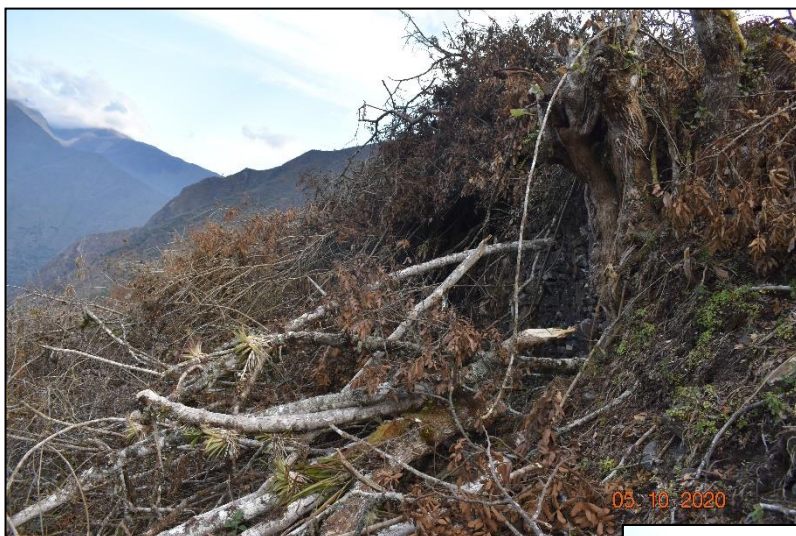
**Imagen 04.** Vista del personal de la DDC-Cusco abriéndose paso entre la vegetación y arbustos caídos producto del roce, nótese el tamaño de los árboles que han sido talados y han caído sobre las estructuras prehispánicas

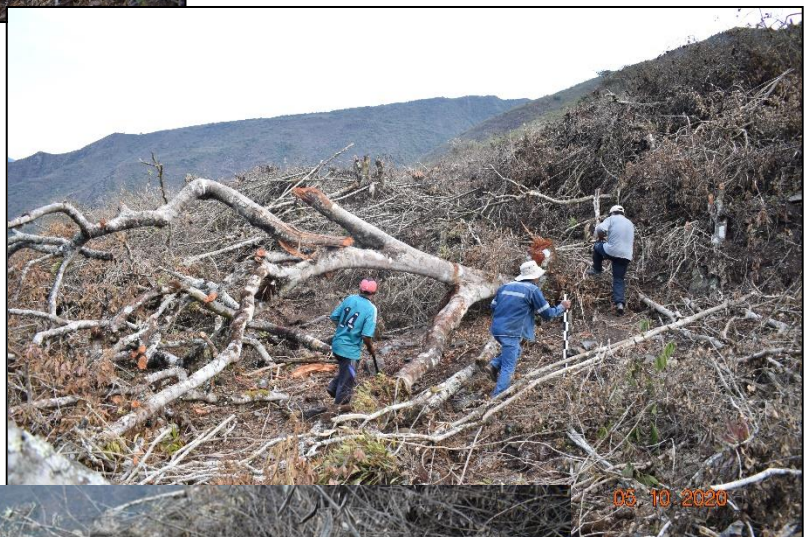
**Imagen 05.** Vista de los árboles que han sido talados y han caído sobre las estructuras prehispánicas, que pretendían ser quemadas.

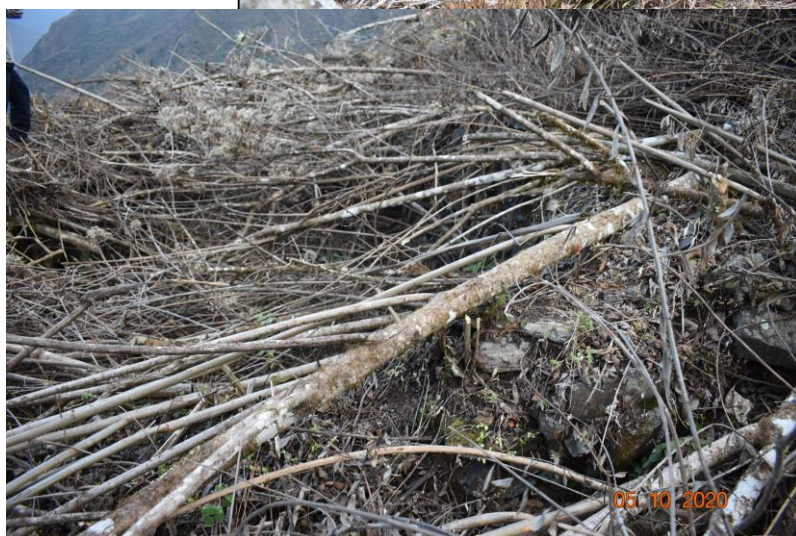
**Imagen 07.** Un muro prehispánico que se ha puesto al descubierto producto del roce

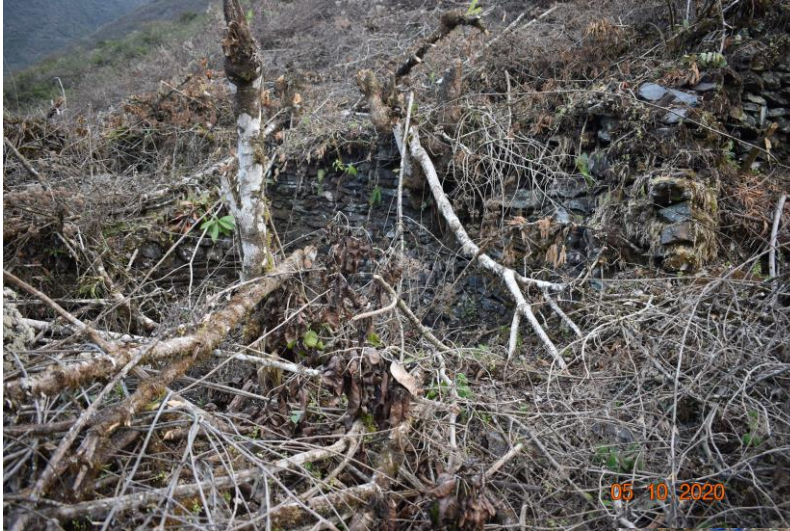
**Imagen 06.** Vista de los árboles que han sido talados y han caído sobre las estructuras prehispánicas, que pretendían ser quemadas.

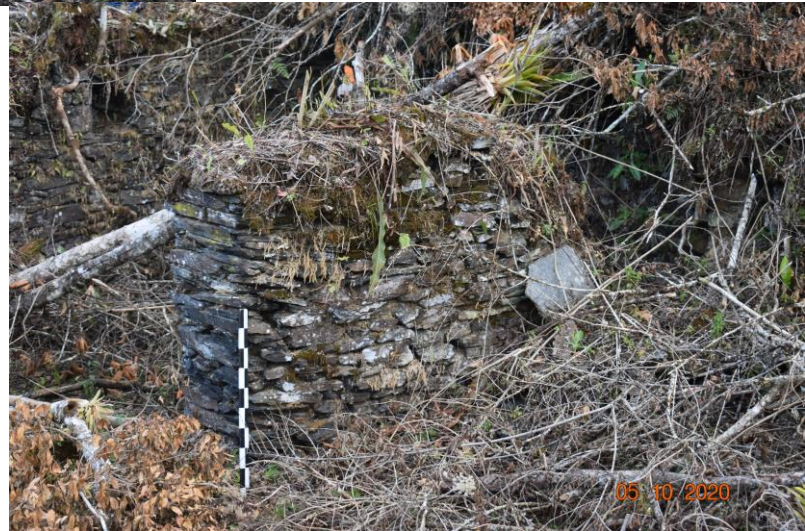
**Imagen 07.** Vista de uno de los muros de recinto que ha sido descubierto de la vegetación y liberado de los residuos vegetales secos.

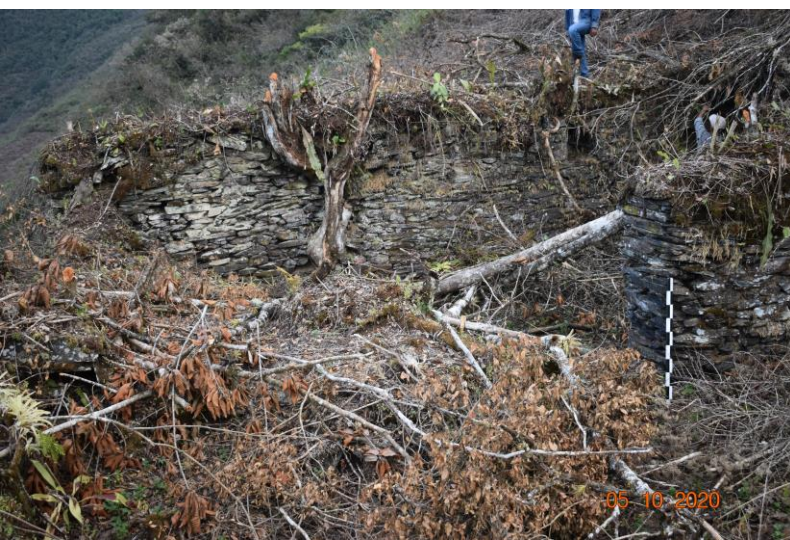
**Imagen 08.** Vista de uno de los uno de los recintos en el que ha caído árboles y arbustos afectando las estructuras.

| MEDIDA | | REFERENCIA |
|---|---|---|
| - Apuntalamiento | X | En algunos recintos rectangulares haciendo uso de madera, para evitar el colapsamiento de las estructuras. |

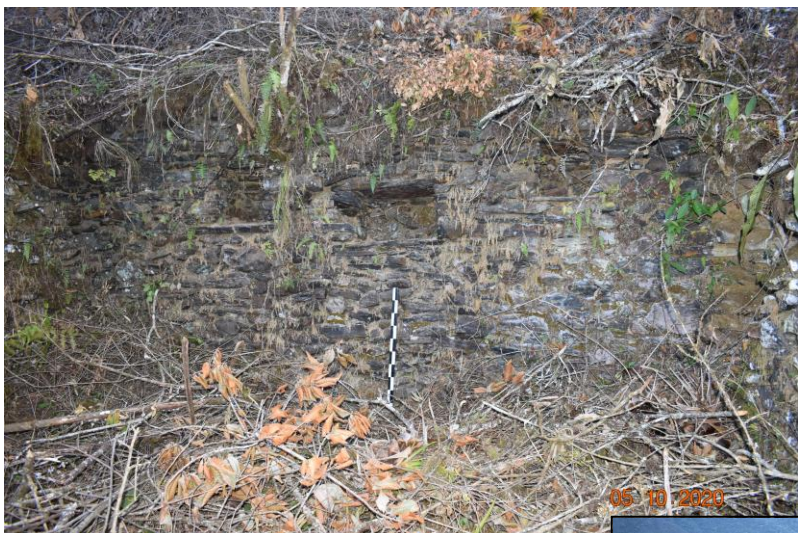
**Imagen 09.** Recinto que ha sido limpiado, nótese las hornacinas presentes en los muros.

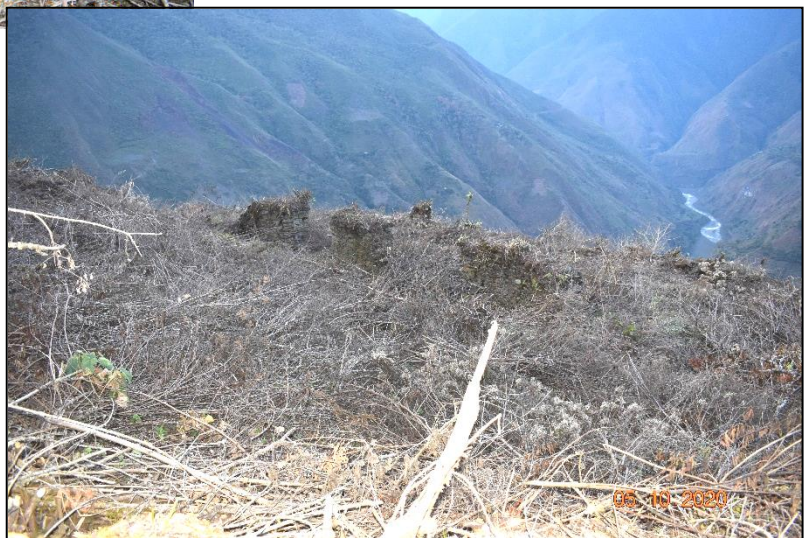
**Imagen 10.** Una hilera de recintos que han sido descubiertos producto del roce y tala para cultivo de arboles

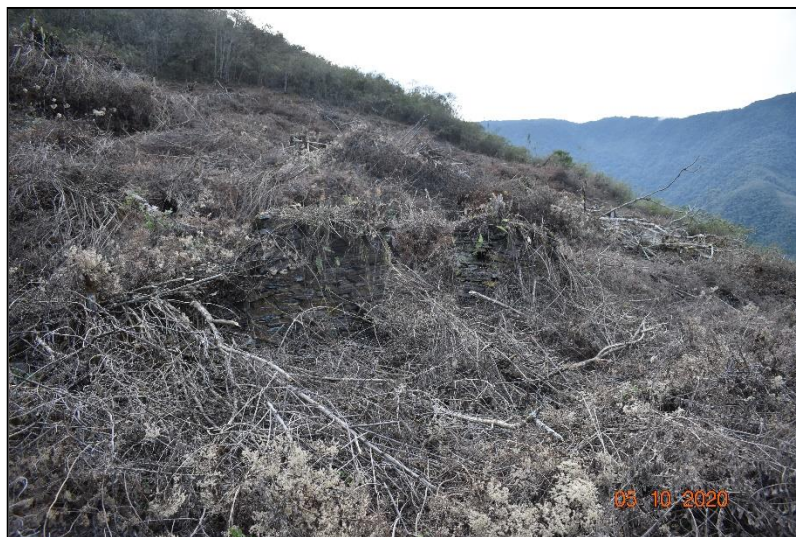
**Imagen 10.** Vista de un recinto cubierto por la vegetación seca.
